## Skýrsla um banaslys í umferðinni

Mál nr.: **2022-043U006**

Staðsetning: **Suðurlandsvegur skammt vestan Kúðaflióts**

Atvik: **Framanákeyrsla**

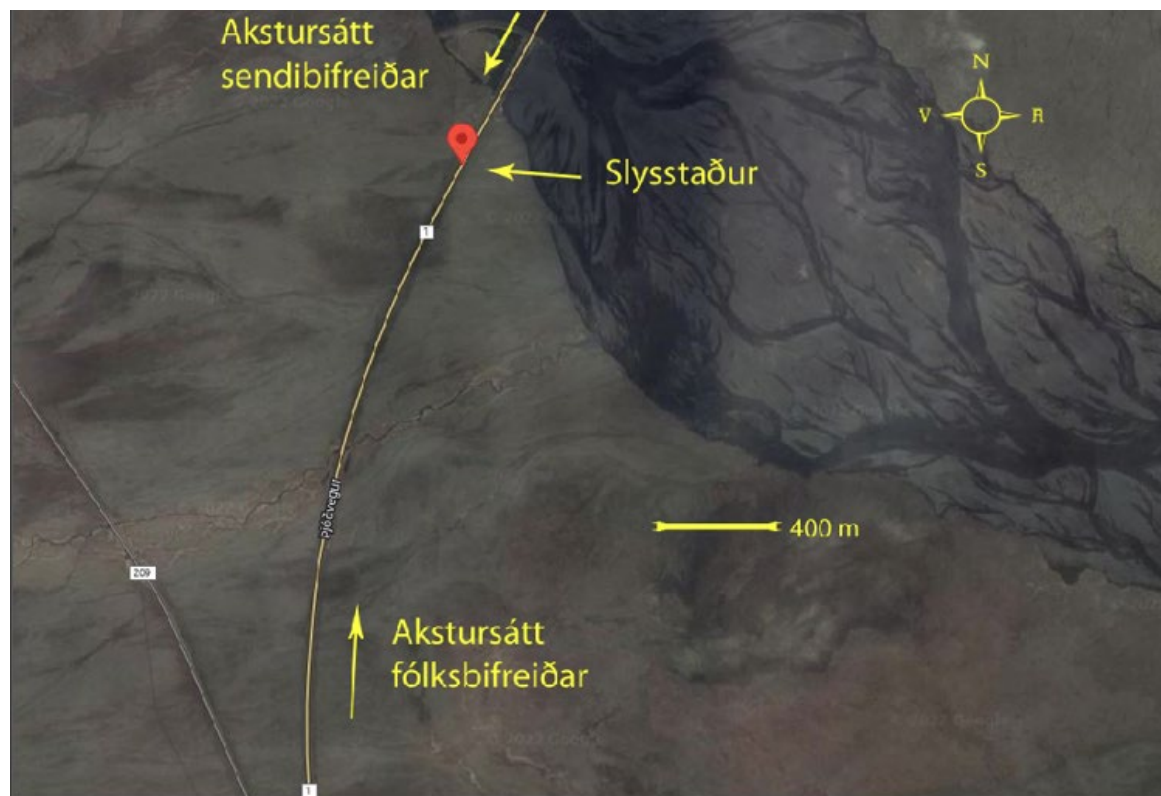
Kia Picanto fólksbifreið var ekið til norðausturs á Suðurlandsvegi í átt að Kirkjubæjarklaustri. Auk ökumanns var einn farþegi í framsæti. Mercedes Benz sendibifreið var ekið til suðvesturs (mynd 2). Ökumaður hennar var einn í bifreiðinni.

Mynd 2. Yfirlitsmynd af akstursstefnu bifreiðanna. Á leið Kia bifreiðarinnar var mjúk hægri beygja í átt að Kúðafljóti skömmu áður en komið var inn á beinan kafla vegarins yfir fljótið.

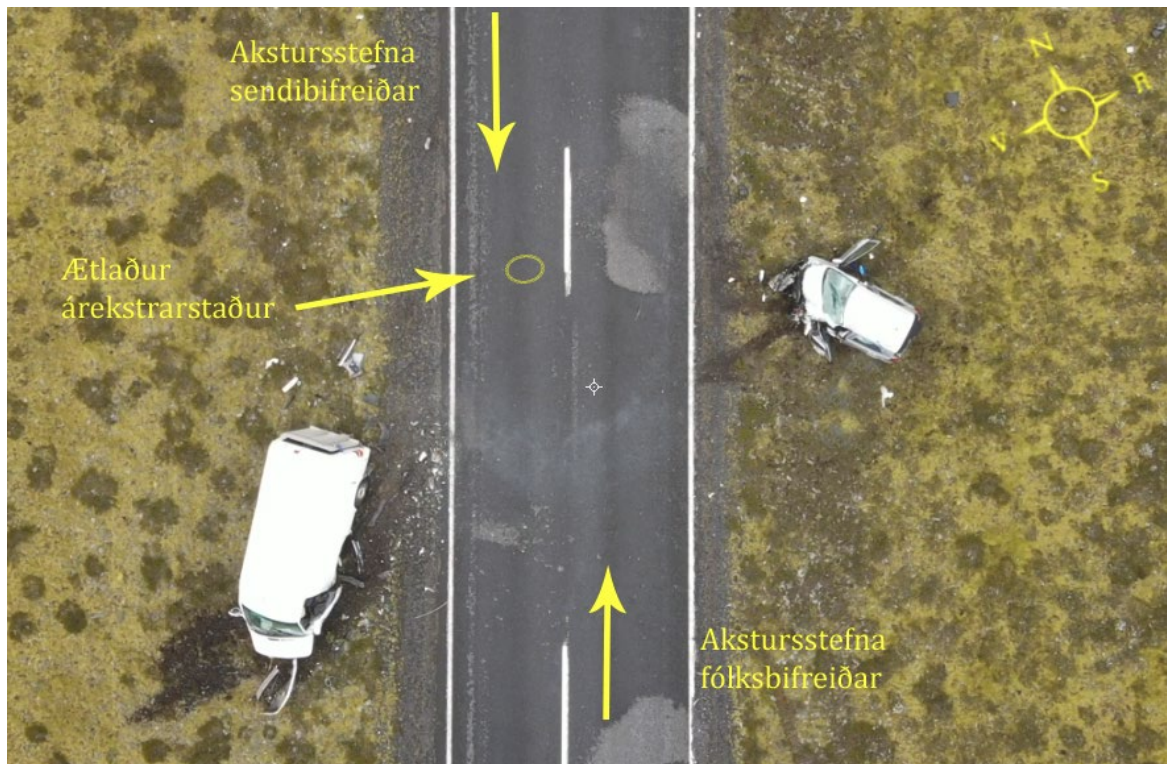
Við áreksturinn lyftist Kia bifreiðin upp frá veginum, snérist um 90 gráður, rann því næst afturábak út af veginum og stöðvaðist um 7 metra til austurs frá ætluðum árekstrarstað (mynd 3). Mercedes Benz sendibifreiðin kastaðist út fyrir veg og stöðvaðist um 11 metra suðvestan við ætlaðan árekstrarstað (mynd 3). Um eins metra löng dragför sáu á jarðvegi utan vegar eftir hjólbarða hægri hliðar og vinstra afturhjóla sendibifreiðarinnar þegar hún lenti utan vegar (mynd 5).

Mynd 3. Yfirlitsmynd af slysstað sem sýnir akstursáttir bifreiðanna og staðsetningu þeirra eftir slysið. Á myndinni sjást ummerki um staðsetningu ökutækjanna þegar árekstur varð með þeim.

Skráð breidd Mercedes Benz bifreiðarinnar var 1,93 metrar og breidd slitlags vestari akreinar var 2,9 metrar og 4 metrar með vegaröxl. Ákoma á Benz sendibifreiðinni náði um 40 cm inn á miðju bifreiðarinnar. Bendir það, ásamt ummerkjum á slyssað, til þess að Kia fólksbifreiðin, sem var um 1,6 metrar á breidd, hafi verið komin vel inn á vinstri vegarhelming þegar árekstur varð. Á mynd 3 má sjá ætlaðan árekstrarstað bifreiðanna á vestari akreininni.

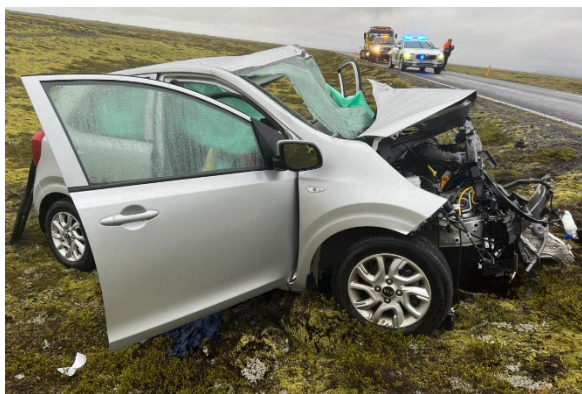
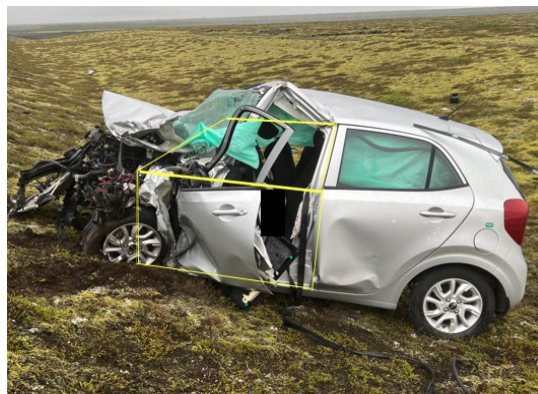
Við áreksturinn varð talsverð aflögun inn í fólksrými fólksbifreiðarinnar ökumannsmegin (mynd 4). Einnig kviknaði eldur í vélarrúmi bifreiðarinnar við áreksturinn en hann var slökktur fljótlega eftir slysið af vegfarendum. Við áreksturinn gekk stýri bifreiðarinnar til hægri frá ökumanni og sæti ökumanns færðist til vinstri.

Mynd 4. Samsett mynd. Myndin til vinstri sýnir skemmdir hægra megin á Kia bifreiðinni þar sem lítil aflögun er inn í fólksrými farþegamegin. Hægri myndin sýnir skemmdir og aflögun ökumannsmegin inn í fólksrými bifreiðarinnar. Gular línur sýna ætlaða staðsetningu vinstri framhurðar á bifreiðinni fyrir áreksturinn.

Mikill stærðar- og þyngdarmunur var á ökutækjunum. Eigin þyngd Kia bifreiðarinnar var 902 kg auk ökumanns, farþega og farangurs en í Mercedes Benz bifreiðinni var farmur sem þyngdi bifreiðina að mörkum heildarþyngdar hennar, 3500 kg. Var Mercedes Benz bifreiðin því nánast þrisvar sinnum þyngri en Kia bifreiðin. Jafnframt var Mercedes Benz bifreiðin mun hærri en Kia bifreiðin. Sökum þessara tveggja þátta varð höggið þyngra og verra fyrir minni bifreiðina og talsverð aflögun varð inn í fólksrými hennar, ökumannsmegin.

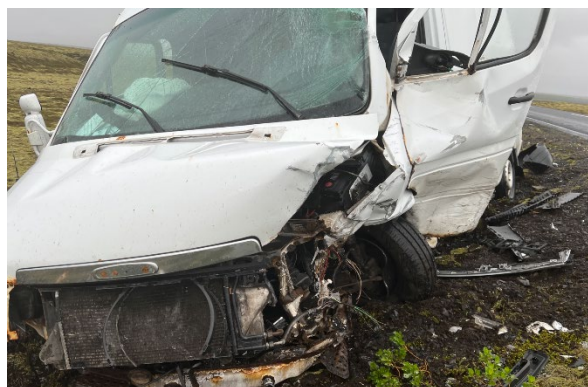
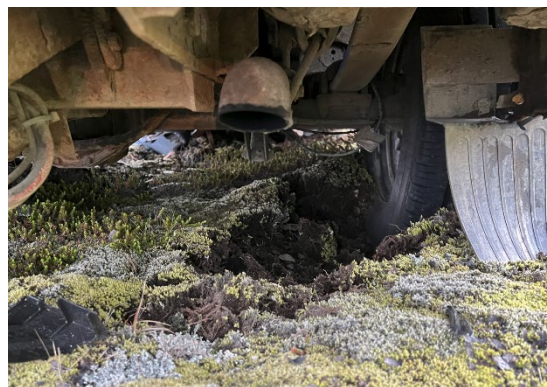
Mercedes Benz sendibifreiðin var fimm dyra og díselknúin. Nýskráning var í júní 2006. Eigin þyngd bifreiðarinnar var 2075 kg og leyfð heildarþyngd 3500 kg. Bifreiðin var vigtuð eftir áreksturinn og reyndist hún vega 3450 kg. Breidd bifreiðarinnar var 1,93 metrar og lengd 5,64 metrar. Hún var útbúin ónegldum vetrarhjólborðum. Við áreksturinn skemmdist bifreiðin mikið vinstra megin að framan (mynd 5).

Mynd 5. Samsett mynd. Vinstri myndin sýnir skemmdir á vinstra framhorni sendibifreiðarinnar. Hægri myndin sýnir um eins metra löng dragfór á jarðvegi eftir hægri afturhjóli þegar bifreiðin hafnaði utan vegar.

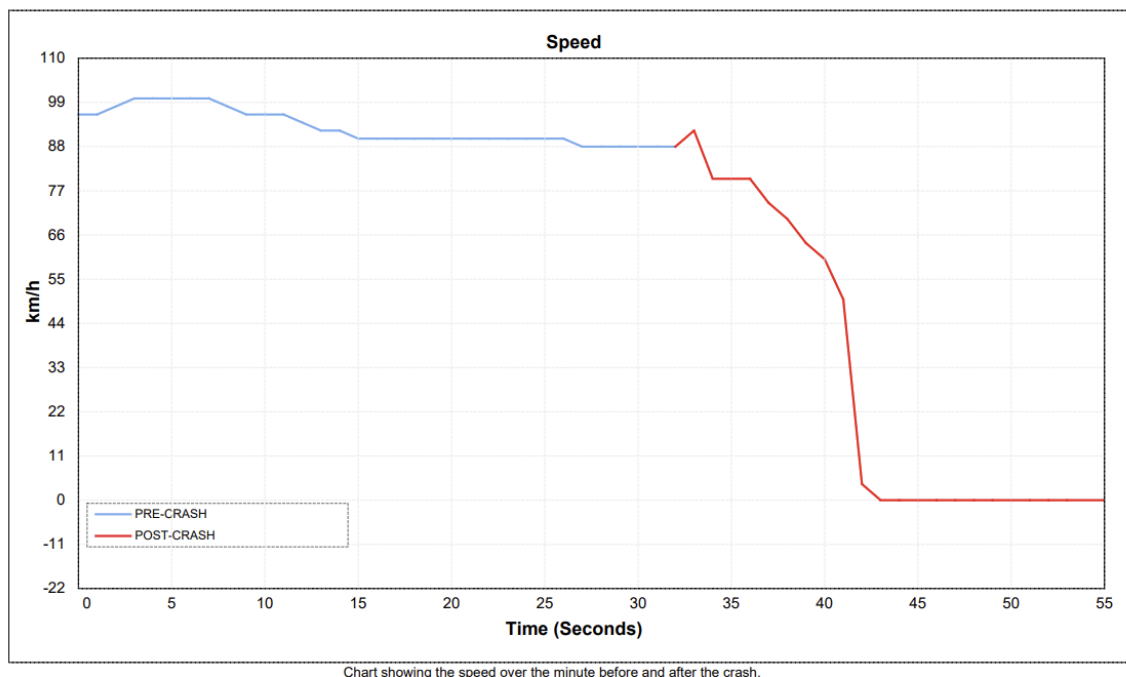
Samkvæmt vöktunarhugbúnaðinum í Kia bifreiðinni var hraði hennar 88 km/klst þegar slysið varð (mynd 6).

Mynd 6. Línurit sem sýnir hraða Kia bifreiðarinnar fyrir og eftir slysið. Blár litur á myndinni sýnir hraða fyrir árekstur og rauður litur sýnir hraða eftir árekstur. (Mynd frá Rental Matics)

Samkvæmt vöktunarhugbúnaði Kia bifreiðarinnar var hraðinn stöðugur 90 km/klst á um 12 sekúnda tímabili fyrir áreksturinn (sýnt með bláum lit á mynd 6) og lækkaði um 2 km/klst í 88 km/klst um 5 sekúndum fyrir slysið. Þetta gerðist á sama tíma og bifreiðinni var, að sögn vitna, ekið rólega yfir á vinstri vegarhelming eftir að mjúkri hægri beygju á veginum lauk. Hugbúnaðurinn sýndi því litla hraðabreytingu fyrir áreksturinn en bifreiðin fór rúmlega 400 metra áfram á þessu umrædda tímabili (mynd 2). Samkvæmt framangreindum gögnum átti engin hröð neikvæð hraðabreyting sér stað rétt fyrir slysið. Þá sáust engin ummerki um hemlun Kia bifreiðarinnar á slysstað. Er því sennilegt að ökumaður Kia bifreiðarinnar hafi ekki hemlað fyrir áreksturinn.

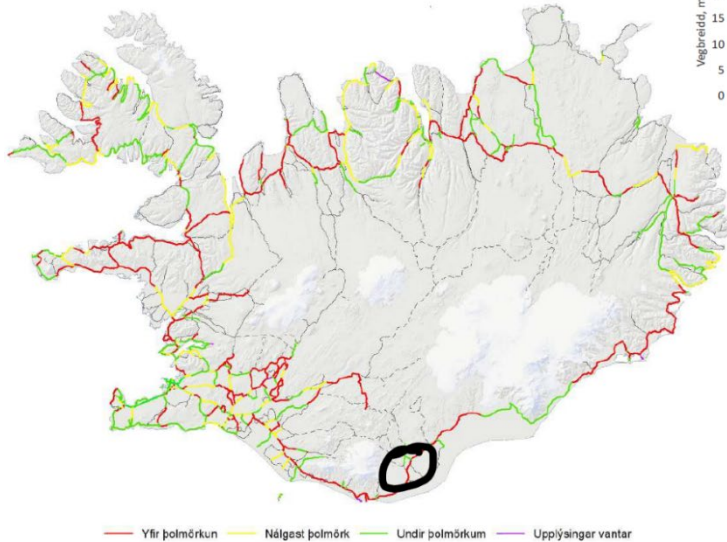
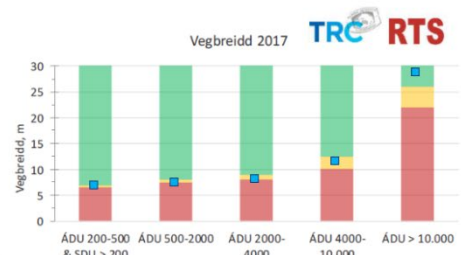
Samkvæmt skýrslu Eflu<sup>3</sup> var Suðurlandsvegur við Kúðafljót yfir þolmörkum þegar skoðuð var breidd vegarins að teknu tilliti til ÁDU árið 2017, en þar er miðað við vegið meðaltal vegbreidda (mynd 7). ÁDU fyrir þennan vegarkafli árið 2017 var 1536 bílar á sólarhring en árið 2022 var ÁDU 1350 bílar á sólarhring. Þar sem slysið varð var því aðeins minni árdagsumferð árið 2022 en 2017.

- Vegið meðaltal vegbreidda er undir viðmiðunarmörkum skv. leiðbeiningum Vegagerðarinnar.
- Á kortinu má sjá þá vegi sem eru komnir yfir þolmörk, farnir að nálágast þolmörk eða eru undir þolmörkum þegar kemur að vegbreidd.
- Mikilvægt er að ráðast í breikkun axla til að tryggja umferðaröryggi og gott flæði umferðar um þjóðvegi landsins.
- Mikilvægt er að uppfæra greininguna þegar vegbreiddir hafa verið mældar aftur með nýjum veggreiðum Vegagerðarinnar.
- Skifuritið sýnir lengdar hlutfall þeirra vega sem eru komnir yfir þolmörk (41%), farnir að nálágast þolmörk (23%) eða undirþolmörkum (36%).

Mynd 7. Þolmörk á vegbreidd vega á Íslandi gagnvart umferð (ÁDU) árið 2017. Svartur hringur er utan um svæðið þar sem slysið varð. (Efla, TRC og RTS (2019) Jafnvægisás ferðamála, B.1 - Vegir)

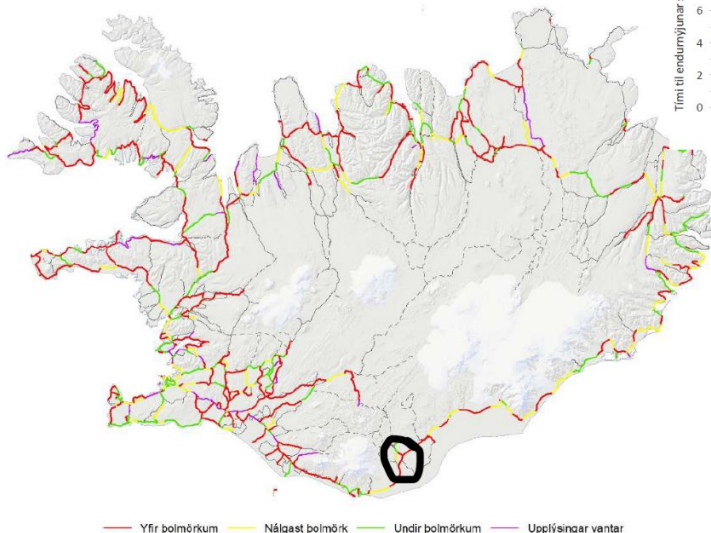
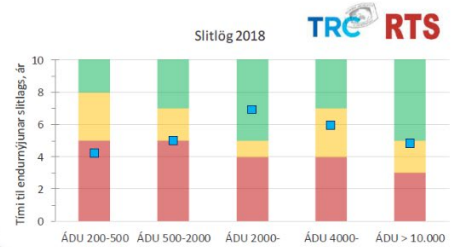
Í sömu skýrslu kemur fram að fyrir vegarkafli þar sem slysið varð var kominn yfir þolmörk hvað varðar slitlag vegarins en vegið meðaltal af endingu slitlags árið 2018 eftir mismunandi umferðarþunga var ýmist komið yfir þolmörk eða farið að nálgast þolmörk (mynd 8).

- Vegið meðaltal af endingu slitlaga eftir mismunandi umferðarþunga er ýmist komið yfir þolmörk eða farið að nálágast þolmörk.
- Ending nýrra slitlaga er mjög mismunandi eða allt frá 6-25 árum. Endingin fer m.a. eftir slitlagaferð, aðferð útlagna og viðgerða, umferðarmagni, notkun nagladekkja, veðurfars og umhverfisskilyrða.

Mynd 8. Þolmörk vega á Íslandi gagnvart tímasetningu á endurnýjum slitlaga eftir umferð (ÁDU). Svartur hringur er utan um svæðið þar sem slysið varð. (Efla, TRC og RTS (2019) Jafnvægisás ferðamála, B.1 - Vegir)

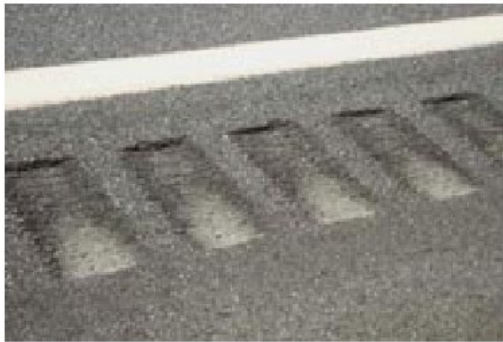
Á þessum vegarkafla voru hvorki fræstar eða valtaðar rifflur í yfirborðið eftir miðlínu vegar né meðfram vegkanti. Þegar lagðar eru klæðningar á vegi á Íslandi er ekki mögulegt að fræsa eða valta rifflur í vegi með slíkt bundið slitlag. Að sögn vitna var Kia bifreiðinni ekið rólega yfir á vinstri helming akbrautarinnar fyrir slysið og er því sennilegt að riffluhávaði og titringur hefðu komið fram í bílnum, ef rifflur hefðu verið til staðar á veginum.

Mynd 10. Rifflur í vegi.

Rannsóknarnefnd samgönguslysa beinir þeirri tillögu til Vegagerðarinnar að vinna að heildaráætlun um samræmingu vegflokka við vegtegundir á vegakerfi landsins. Einnig að endurskoða/yfirfara verklag og kostnaðarlíkön við ákvarðanir á gerð slitlags á vegi nr. 1 meðal annars að teknu tilliti til möguleika á fræsun riffla og áhrifa þeirra á umferðaröryggi.
