Skýrsla um banaslys í umferðinni

Mál nr.: **2022-109U021**

Dagsetning: **10. desember 2022**

Atvik: **Ekið á gangandi vegfaranda**

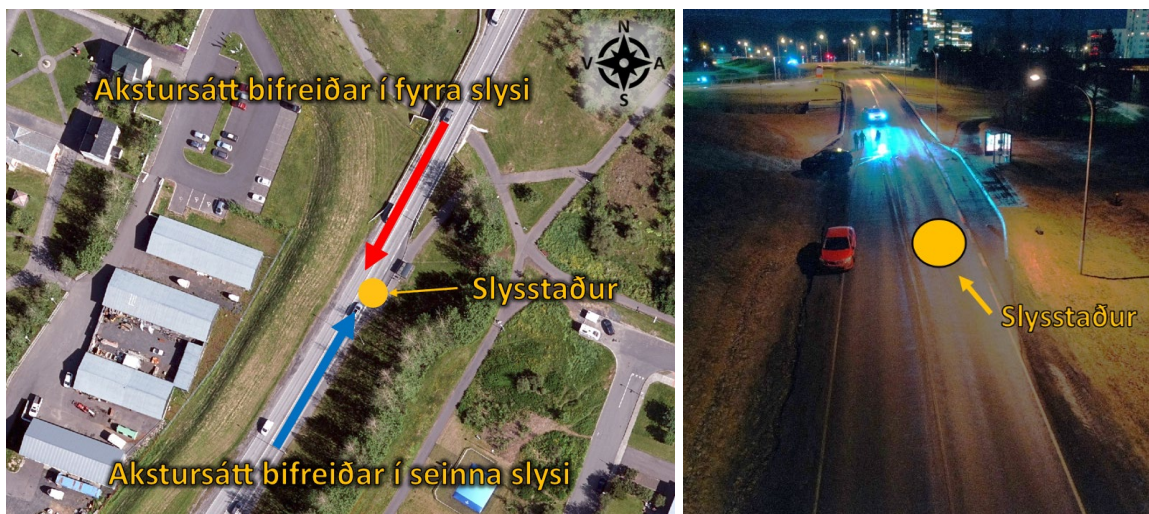
Mynd 2. Samsett mynd. Til vinstri er yfirlitsmynd sem sýnir akstursstefnu bifreiðanna í fyrra slysi (rauð ör) og seinna slysi (blá ör). Myndin til hægri er yfirlit af slysstað þar sem horft er til norðurs.

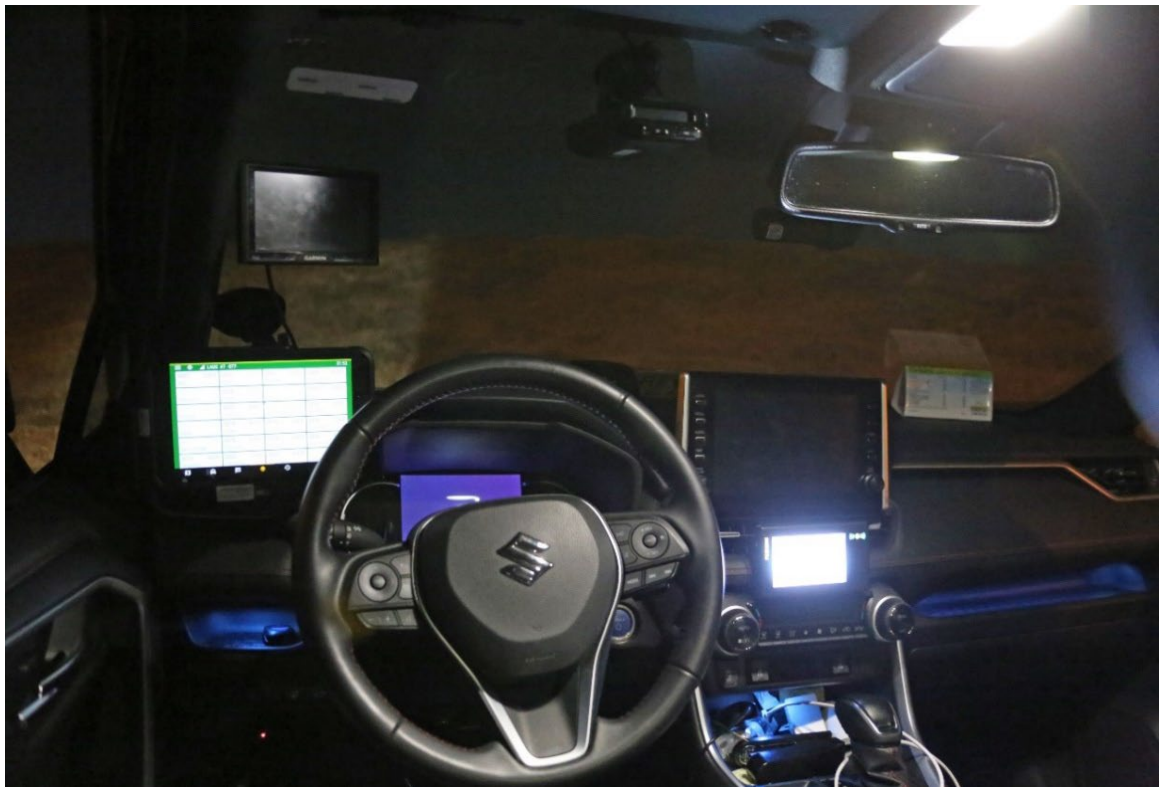
Bifreiðin var fimm dyra fólksbifreið, bensín/rafknúin með framhjóladrifi. Hún var nýskráð í ágúst 2022 í notkunarflokk sem leigubifreið. Bifreiðin var með gilda skoðun þegar slysið átti sér stað. Eigin þyngd bifreiðarinnar var 2025 kg. Breidd bifreiðarinnar var 1,86 metrar og lengd 4,36 metrar. Bifreiðin var útbúin nýlegum ónegldum vetrarhjólborðum. Á mælaborði bifreiðarinnar hafði verið komið fyrir aksturstölvu auk verðskrár, GPS tæki og mælaborðsmýndavél, sem voru í sjónsviði ökumanns. Þessir aukahlutir takmörkuðu útsýn fram á veginn.

Mynd 2. Mynd tekin innan úr Suzuki bifreiðinni. Aukahluti má sjá við framrúðuna í sjónsviði ökumanns sem takmarka útsýn um framrúðuna.

Aukahlutir voru í sjónsviði ökumanns út um framrúðu Suzuki bifreiðarinnar. Í 2. mgr. 9. gr. reglugerðar nr. 822 frá 2004 með síðari breytingum er kveðið á um að ökumaður skuli hafa góða útsýn úr sæti sínu fram fyrir ökutækið og til beggja hliða, og samkvæmt 4. mgr. sömu greinar er óheimilt að hafa hvers konar aukahluti innan á eða innan við framrúðu og fremstu hliðarrúðu sem geta takmarkað útsýn.

Rannsóknarnefnd samgönguslysa vill koma þeirri ábendingu til eigenda og umráðamanna bifreiða að byrgja ekki sýn ökumanna með aukahlutum.

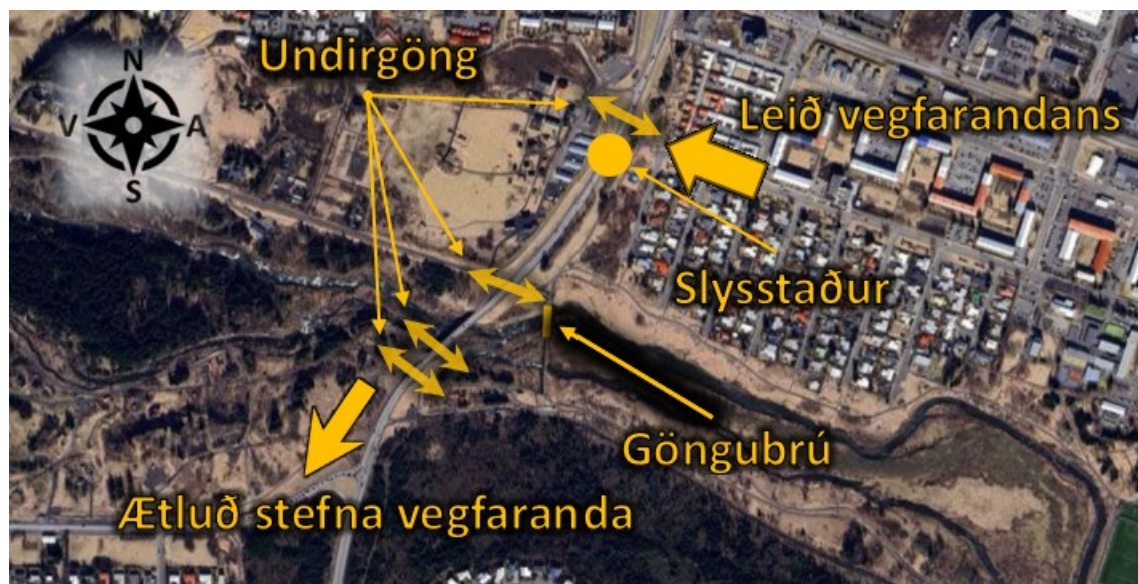
Mynd 3. Yfirlitsmynd sýnir leið og ætlaða stefnu vegfarandans. Á leið hans voru fjögur undirgöng og ein göngubrú. Slysstaður er merktur inn á myndina.

Vegfarandinn fór áleiðis yfir Höfðabakka en ekki öruggari leið í gegnum undirgöng, sem hann hafði áður almennt notað.

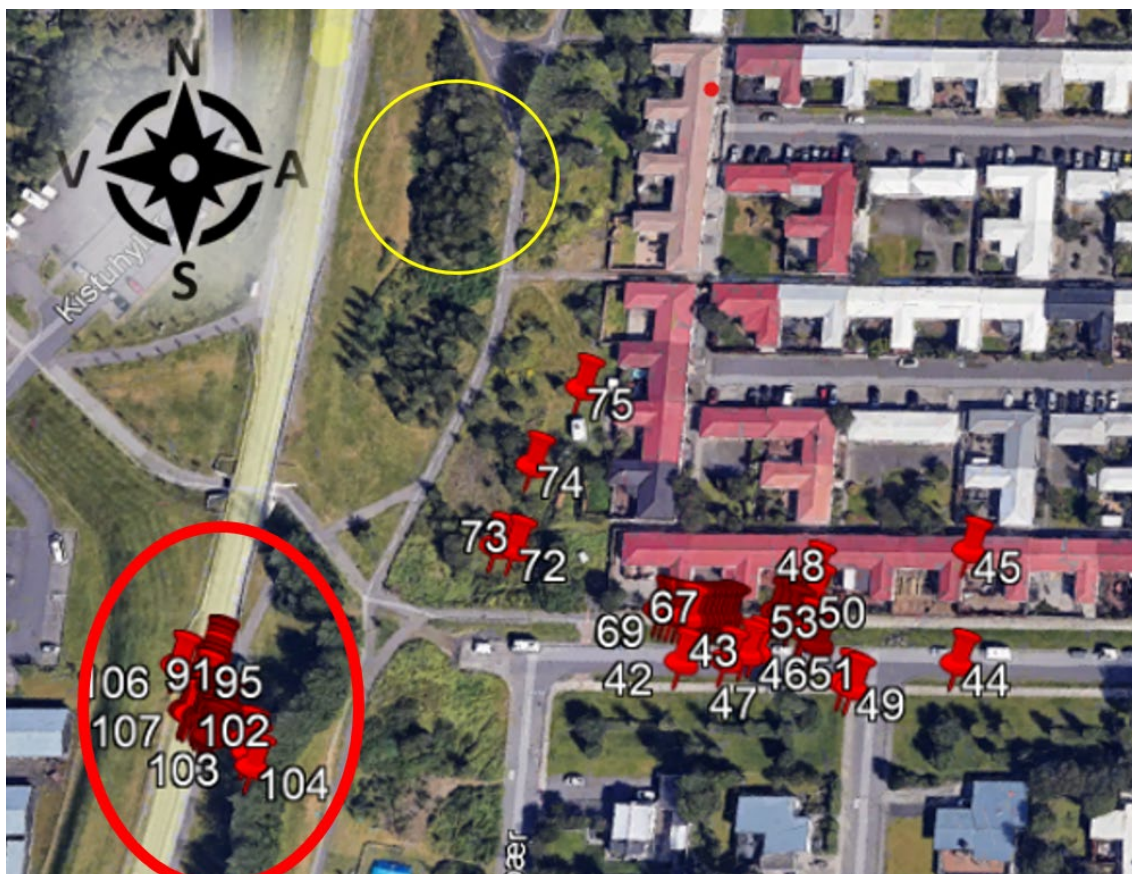
Vegfarandinn þekkti vel til aðstæðna og hafði, að sögn tengdra aðila, oft gengið sömu leið. Leið hans lá þá ávallt vestur Rofabæ og þaðan suður Ystabæ, vestustu botngötuna af Rofabæ. Af Ystabæ er göngustígur áleiðis að undirgöngum við Höfðabakka á mótis við Rafstöðvarveg sem hann ávallt fór um. Leið vegfarandans áfram Rofabæ til vesturs og inn á Höfðabakka var því óvenjuleg. Skömmu eftir að hann gekk inn á Höfðabakkann var ekið á hann (rauður hringur).

Mynd 4 . Staðsetningarhnit á leið vegfarandans. Á myndinni má sjá mestu vikmörk á staðsetningu hnita (53 metrar), merkt með gulum hring. Slysstaður er merktur með rauðum hring.

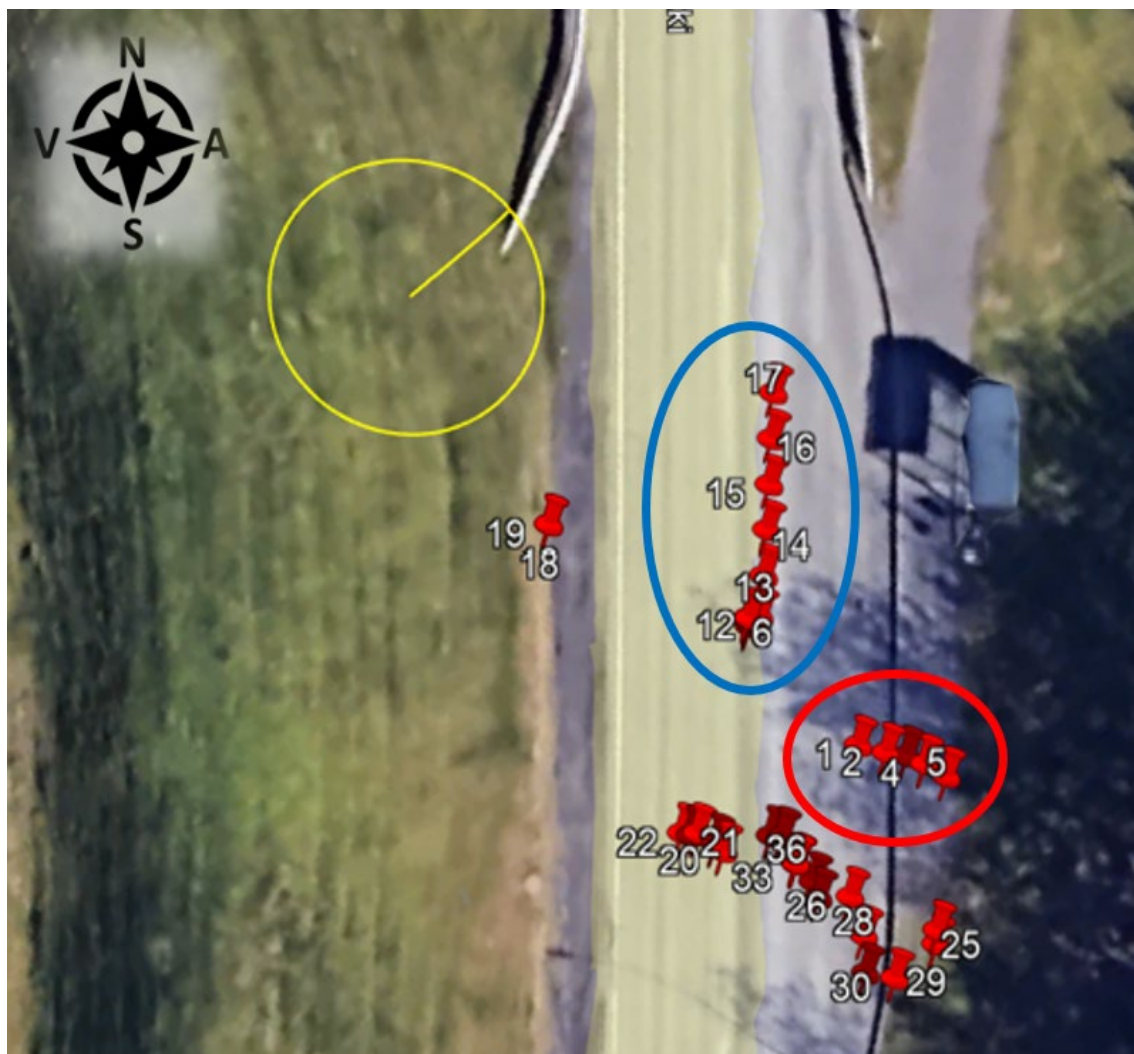
Vegfarandinn var með snjallsíma og snjallúr. Upplýsingar úr síma og úri hans sýna staðsetningu og púls hans í tíma. Samkvæmt upplýsingum úr farsímanum og snjallúrinu var ekið á vegfarandann í fyrra skiptið kl. 00:31:14 merkt með rauðum hring á mynd 6 (punktar 1 til 5). Samkvæmt þessum upplýsingum kastast vegfarandinn til vinstri, í austurátt, þegar ekið var á hægri lærlegg hans.

Mynd 6. Staðsetningarhnit á slysstað. Samkvæmt upplýsingum úr snjalltækjum vegfarandans var ekið á hann í fyrra skiptið kl. 00:31:14, merkt með rauðum hring. Ekið var á vegfarandann í seinna skiptið kl. 00:32:32, merkt með bláum hring. Hnit merkt frá 18 til 36 skráðust við flutning viðbragðsaðila á vegfarandanum. Mestu vikiörk á staðsetningu hnita (9 metrar) eru merkt með gulum hring.

Vegfarandinn lá á götunni þegar Suzuki bifreiðinni var ekið á hann. Hlaut hann fjöláverka við slysið. Á mynd 6 má sjá þá punkta sem snjallúr og snjallsími vegfarandans skráðu. Samkvæmt þeim upplýsingum var seinni bifreiðinni ekið á vegfarandann þar sem hann lá á eystri akrein Höfðabakka kl. 00:32:32, merkt með bláum hring á mynd 6 (punktar 6 til 17). Kastaðist vegfarandinn þá í norðurátt. 78 sekúndur liðu á milli ákeysrlna.

Staðsetningarhnit nr. 5 á myndinni (innan rauða hringsins) sýnir óleiðréttu staðsetningu hans eftir að ekið var á hann í fyrra skiptið. Raunstaðsetning hans var á miðri eystri akrein Höfðabakka sem er lítillaga sunnar en hnit nr. 1. Er skekkjan sem nemur vikmörkum. Með leiðréttingu færast hnit nr. 1 til vesturs og inn á vestari akrein Höfðabakka, sem styður að ekið hafi verið á hann í fyrra skiptið af bifreið á leið suður Höfðabakka. Samkvæmt þessum gögnum kastaðist vegfarandinn til austurs þegar ekið var á hann í fyrra skiptið en áverkar gáfu til kynna að ekið hafi verið á aftanverðan hægri lærlegg.

Líkt er farið með staðsetningu á hnitum nr. 6 til nr. 17 (með bláum hring) þar sem raunstaðsetning á hnit 6 var austar og sunnar við hnit nr. 1 á mynd 6. Samkvæmt þessum gögnum kastaðist vegfarandinn til norðurs eftir að ekið var á hann í seinna skiptið.
