Málnr.: 2023-051-S-029

Dags: 22. júlí 2023

Staður: Helguvík

Lýsing: Banaslys, skemmtibát hvolfir með tveimur um borð.

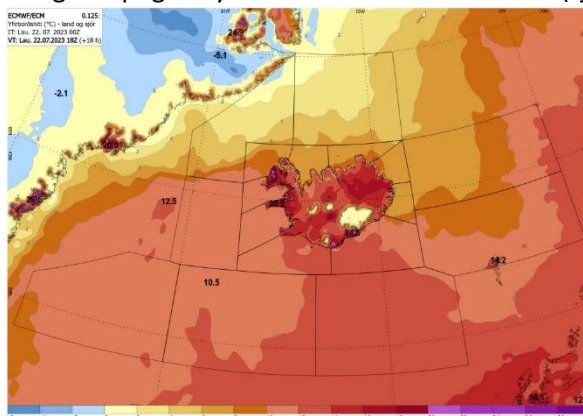
**Mynd Error! No text of specified style in**

Yfirborðshiti sjávar í Helguvík þegar slysið átti sér stað var 10-12°C (sjá mynd 1).

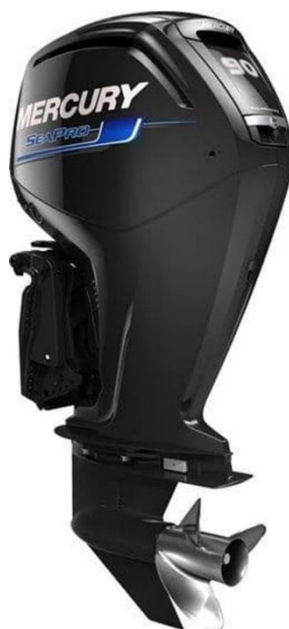
**Mynd 2**

Við skoðun á bátnum kom í ljós að á honum var 90 hestafla utanborðsmótor af gerðinni Mercury (mynd 2).

Bátar af gerðinni Flipper 515 HT, sem ekki eru skoðunarskyldir, eru að hámarki gerðir fyrir 70 hestafla utanborðsmótora en 90 hestafla Mercury mótor er um 60 kílóum þyngri en 70 hestafla. Þegar báturinn var hífður af hafsbotni var mótorinn í uppréttri stöðu sem líklegast orsakaðist af rafmagnssamslætti í handfangi bátsins. Báturinn var búinn að missa allt rafmagn en þegar hann var tengdur við rafmagn af rannsakendum kom í ljós samsláttur sem lyfti mótornum. Stjórnþæki bátsins voru stjórnborðs megin. Sætunum í bátnum var hægt að snúa aftur og sneri sætið bakborðsmegin aftur en hitt sneri u.þ.b. 90° þegar báturinn var hífður af hafsbotni. Það er í samræmi við frásögn þess sem komst lífs af. Elsneytisgjöfin var í botni (Sjá mynd 3).

Nefndin telur að meginorsök þess að báturinn sökk hafi verið að utanborðsmótor bátsins var aflmeiri og þyngri en ráðleggingar framleiðanda bátsins mæltu fyrir um.

Rannsóknarnefnd samgönguslysa beinir því til eigenda skemmtibáta að þeir fylgi tækniblöðum um stærð (afl) utanborðsmótora fyrir óskráða skemmtibáta.

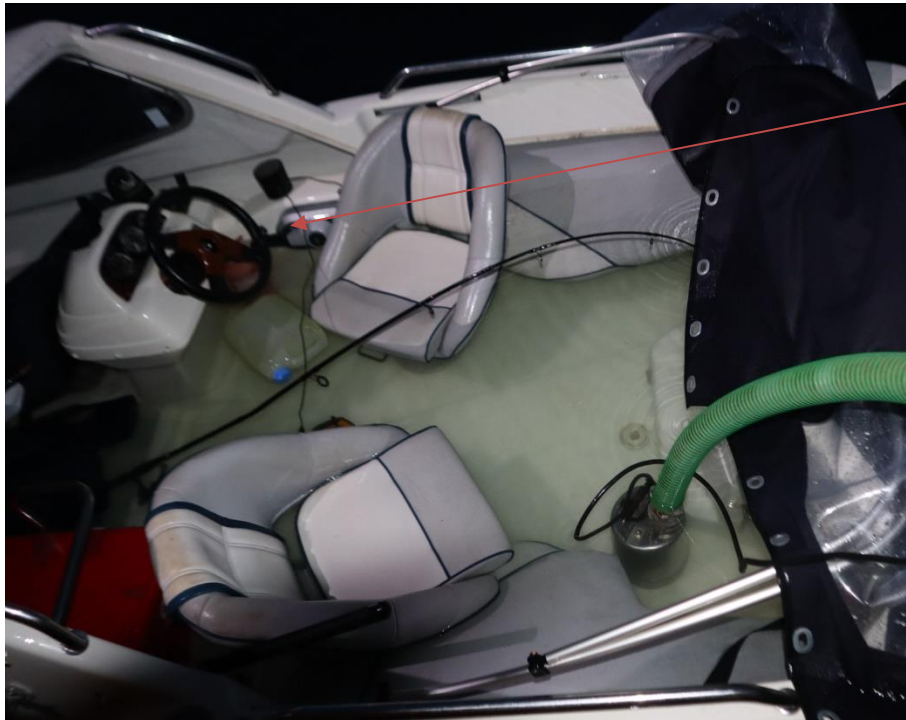
**Mynd 3**

Eldsneytisgjöf  
bátsins
