Málsnúmer: 22-103-S-06 Vilhelm Þorsteinsson EA-11

Dags: 28. nóvember 2022

Lýsing: Vélarbilun/strand

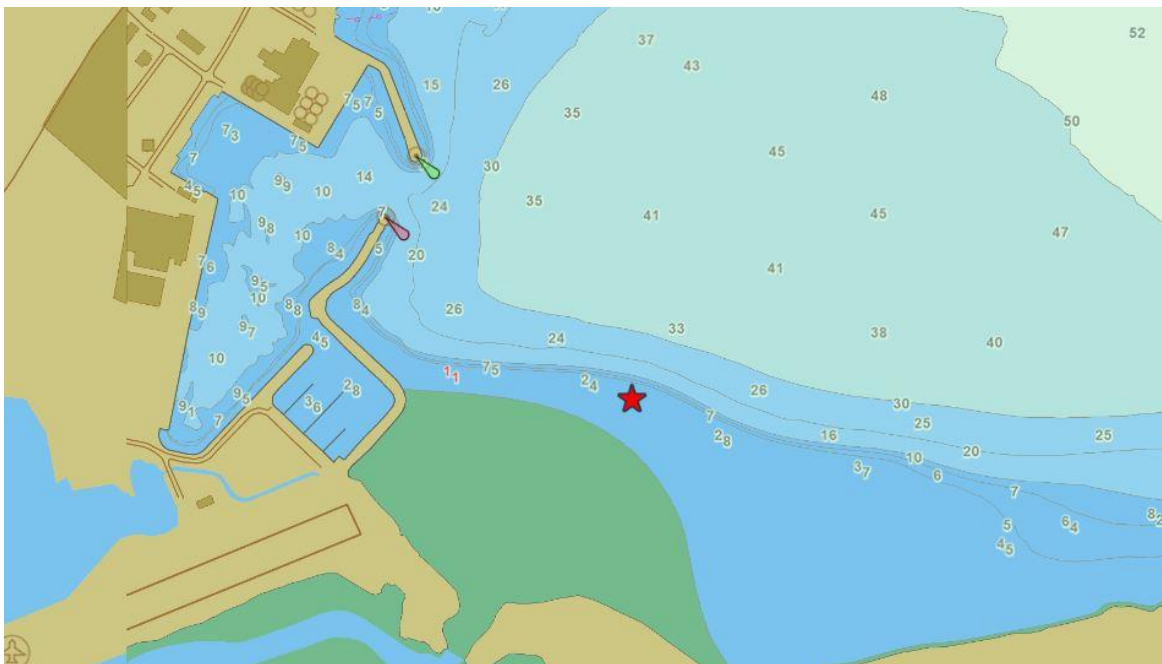
**Mynd 2**

Skipið lenti á sandbotni suðaustur af innsiglingunni en mynd 2 sýnir strandstað Vilhelms. Litlar skemmdir komu á skrokk skipsins.

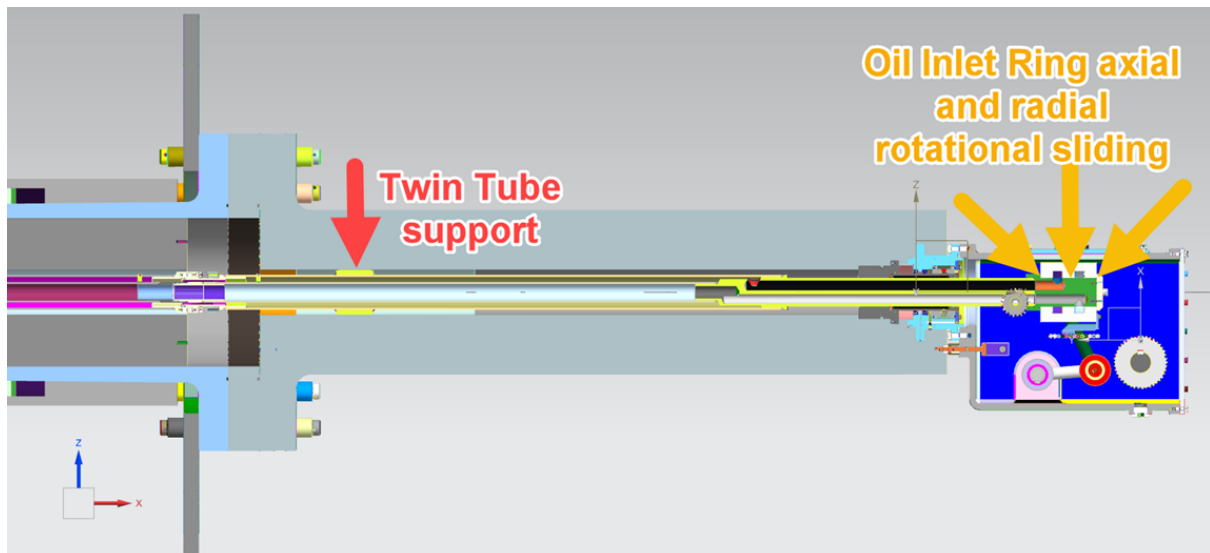
**Mynd 3**

Vilhelm Þorsteinsson er með skrúfubúnað af gerðinni Rolls Royce Kongsberg (mynd 3) en í stað skiptiteins sem stjórnar skurði skrúfublaðanna er vökvakerfisolíu (glussa) dælt í gegn um tvöfalt rör framan við gír í skiptiskrúfu sem stjórnar þrýstingi út í skrúfubúnað og þar með skrúfuskurði.

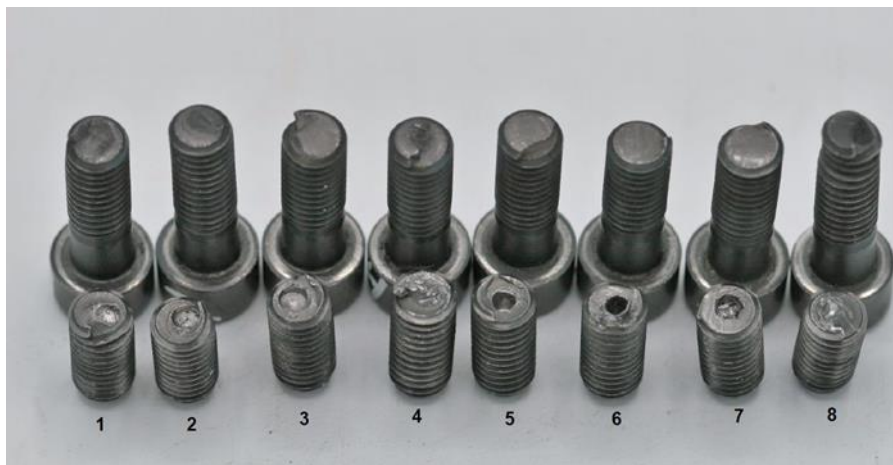
**Mynd 4**

Við flangs á enda rörsins sem festur er við stimpil í skrúfubúnaðinum brotnuðu allir boltar og skrúfublöðin misstu allan þrýsting sem leiddi til þess að þau fóru í fullan skurð afturábak.

Á mynd 4 má sjá myndir af brotnum boltunum.

Framleiðandi búnaðarins komst ekki að ástæðu þess að boltarnir brotnuðu. Hann lagði engu að síður til að notaðir væru sterkari boltar.

Útgerð Vilhelms Þorsteinssonar hefur brugðist við bilun sem upp kom í skiptiskrúfu skipsins með því að fara að tillögu framleiðanda. Nefndin telur að hvorki skipstjórnarmenn né vélstjórar hefðu getað séð atvikið fyrir. Málið verðu ekki rannsakað frekar.

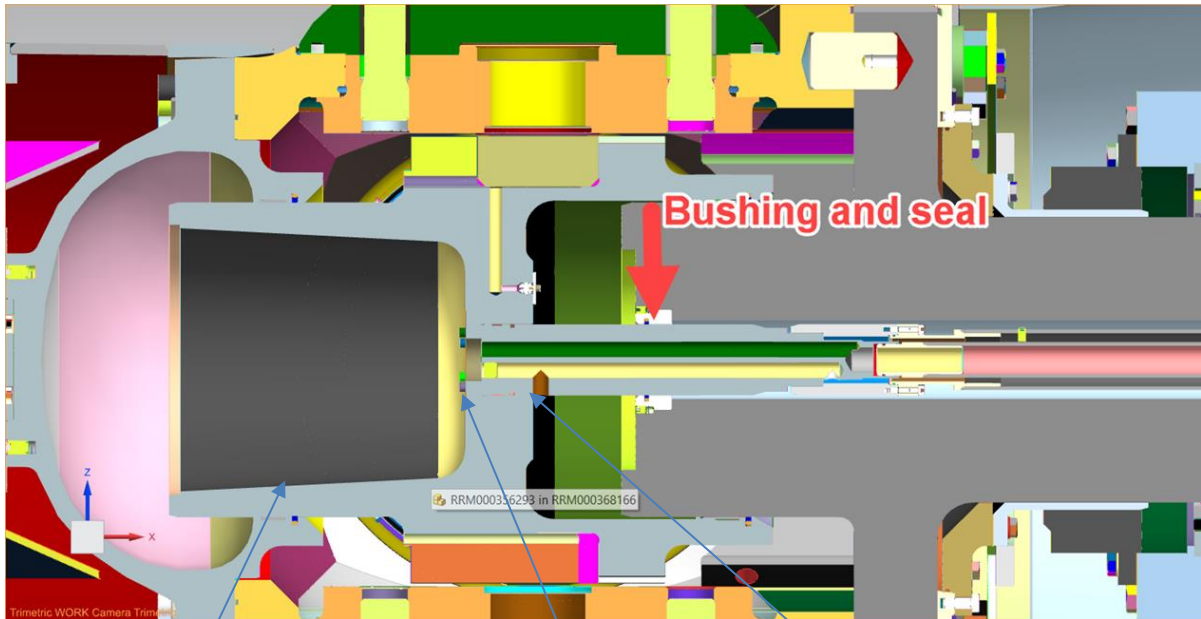
Mynd 5 sýnir búnaðinn og staðsetningu boltana sem fóru í sundur. Þegar rörið losnaði og gekk fram skapaðist rými fyrir stimpilinn inn í skrúfubúnaðinum sem leiddi til þess að engin fyrirstaða var til að halda við skrúfublöðin.

Stimpill sem stjórnar skrúfuskurði

Boltar sem brotnuðu

Rör sem gekk fram
