Málnr.: 2023-051-S-029

Dags: 22. júlí 2023

Staður: Helguvík

Lýsing: Banaslys, skemmtibát hvolfir með tveimur um borð.

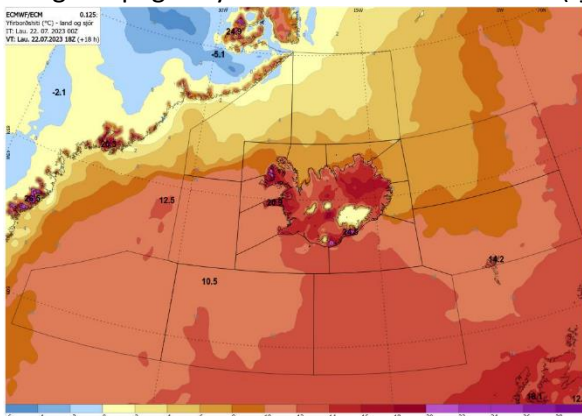
**Mynd 1**

Yfirborðshiti sjávar í Helguvík þegar slysið átti sér stað var 10-12°C (sjá mynd 1).

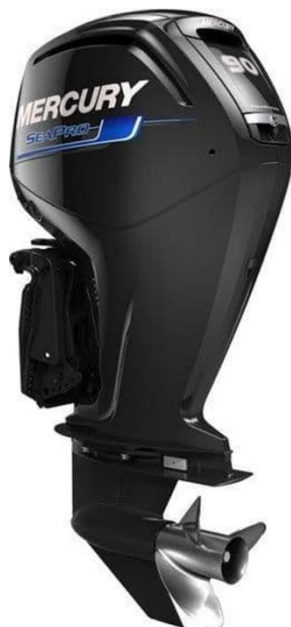
**Mynd 2**

Við skoðun á bátnum kom í ljós að á honum var 90 hestafla utanborðsmótor af gerðinni Mercury (mynd 2).

Bátar af gerðinni Flipper 515 HT, sem ekki eru skoðunarskyldir, eru að hámarki gerðir fyrir 70 hestafla utanborðsmótora en 90 hestafla Mercury mótor er um 60 kílóum þyngri en 70 hestafla. Þegar báturinn var hífður af hafsbotni var mótorinn í uppréttri stöðu sem líklegast orsakaðist af rafmagnssamslætti í handfangi bátsins. Báturinn var búinn að missa allt rafmagn en þegar hann var tengdur við rafmagn af rannsakendum kom í ljós samsláttur sem lyfti mótornum. Stjórnþæki bátsins voru stjórnborðs megin. Sætunum í bátnum var hægt að snúa aftur og sneri sætið bakborðsmegin aftur en hitt sneri u.þ.b. 90° þegar báturinn var hífður af hafsbotni. Það er í samræmi við frásögn þess sem komst lífs af. Elsneytisgjöfin var í botni (Sjá mynd 3).

Nefndin telur að meginorsök þess að báturinn sökk hafi verið að utanborðsmótor bátsins var aflmeiri og þyngri en ráðleggingar framleiðanda bátsins mæltu fyrir um.

Rannsóknarnefnd samgönguslysa beinir því til eigenda skemmtibáta að þeir fylgi tækniblöðum um stærð (afl) utanborðsmótora fyrir óskráða skemmtibáta.
