## Skýrsla um banaslys í umferðinni

Mál nr.: **2023-047U009**

Staðsetning: **Snæfellsnesvegur norðan Hítarár**

Atvik: **Framanákeyrsla**

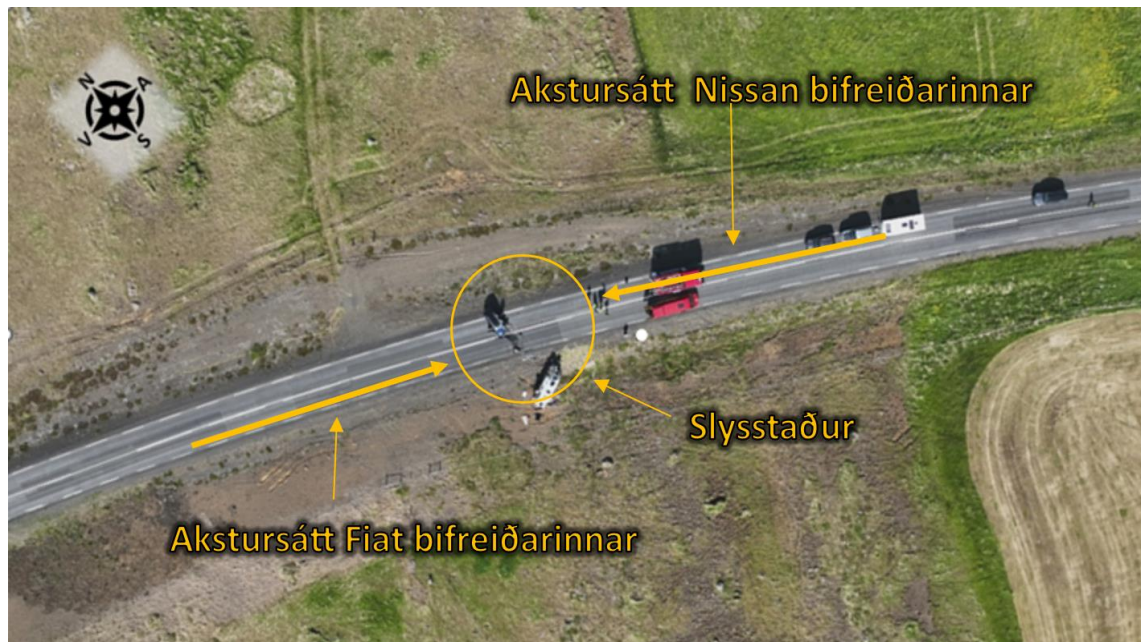
Skömmu fyrir slysið var Nissan bifreiðinni ekið yfir miðlínu vegarins yfir á gagnstæðan vegarhelming og rákust vinstri framhluti hennar og vinstri framhluti Fiat bifreiðarinnar saman (mynd 2). Farþegi í Fiat bifreiðinni lést í slysinu.

Mynd 2. Yfirlitsmynd af akstursstefnu bifreiðanna. Á leið Nissan fólksbifreiðarinnar var mjúk vinstri beygja.

Við áreksturinn snerist Nissan bifreiðin um 100 gráður og stöðvaðist á veginum. Fiat bifreiðin valt á hægri hlið út fyrir veg að sunnanverðu og stöðvaðist 5,6 metra fyrir utan veg (mynd 2).

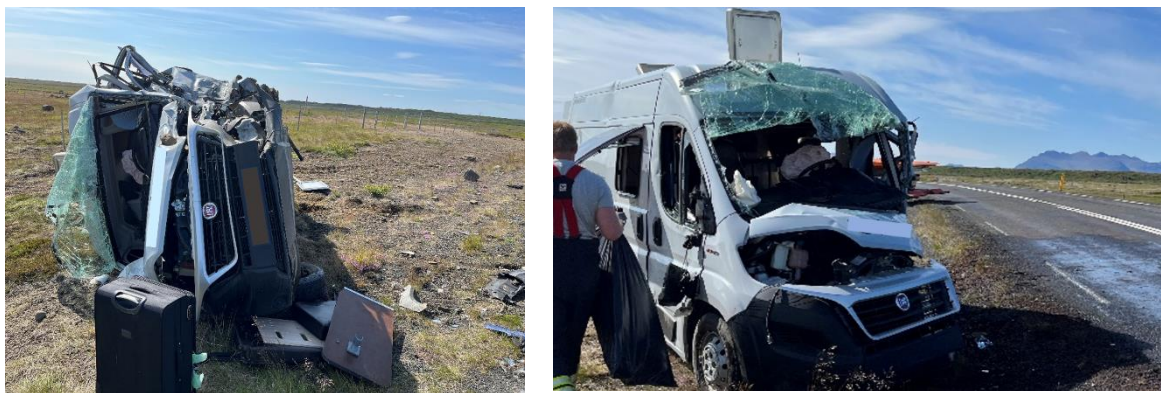
Mynd 3. Samsett mynd. Myndirnar sýnir skemmdir á vinstra framhorni Fiat bifreiðarinnar. Á hægri myndinni er búið að velta bifreiðinni á hjólin.

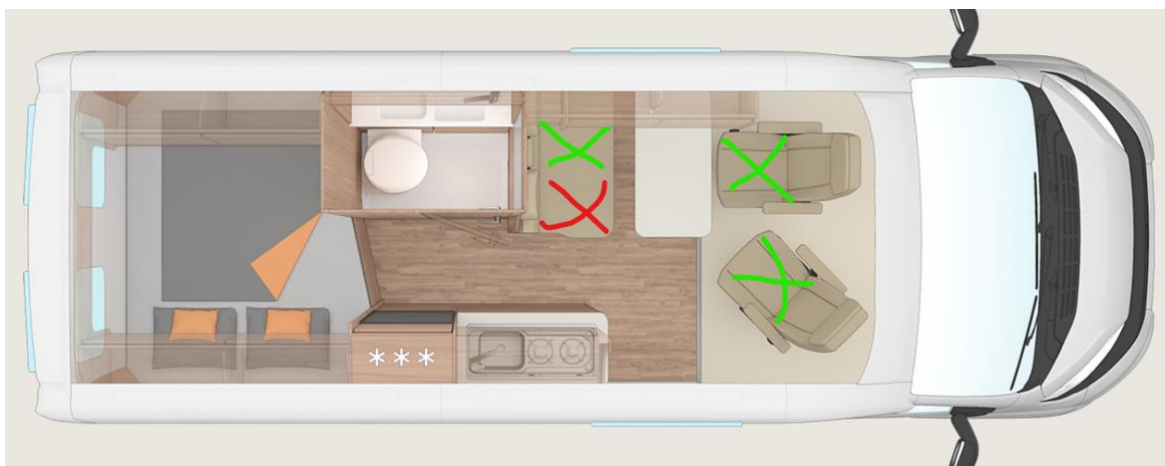
Mynd 4. Yfirlitsteikning af samskonar innréttingu frá Weinsberg framleiðandanum. Teiknaðir krossar sýna hvar farþegar sátu í bifreiðinni. Rauður litur sýnir hvar farþeginn, sem lést í slysinu, sat.

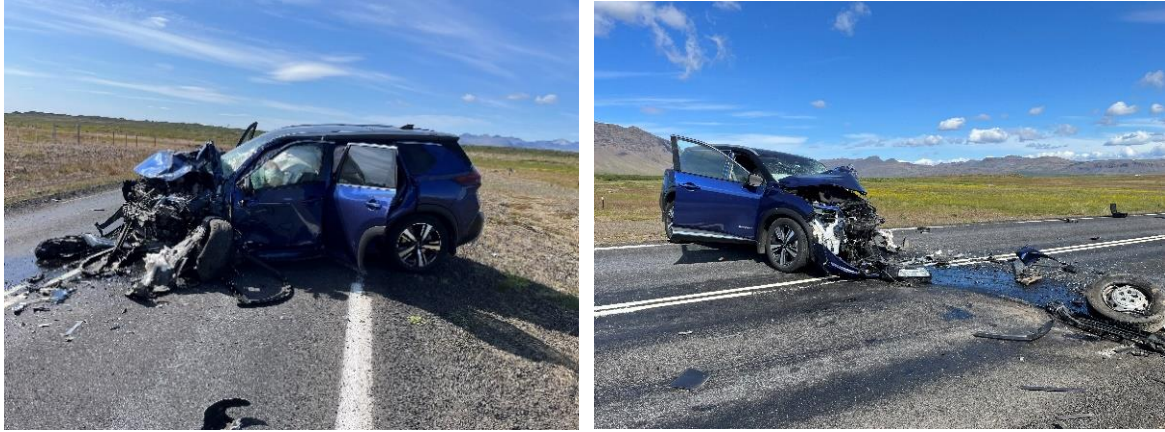
Mynd 5. Samsett mynd. Myndin til vinstri sýnir skemmdir vinstra megin á Nissan bifreiðinni. Hægri myndin sýnir skemmdir hægra megin á bifreiðinni.

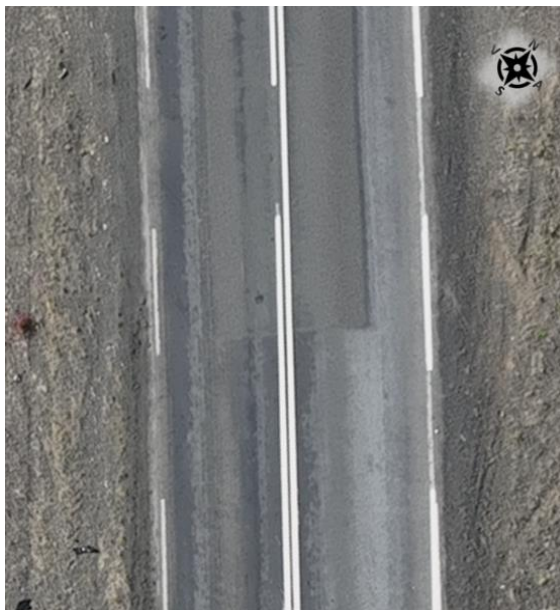
Vegir með 6 metra breiðu bundnu slitlagi teljast til C7 flokkunar hjá Vegagerðinni og eiga ekki að þjóna sem stofnvegir. Lágmarksstærð stofnvega er flokkun C8 sem hafa 7 metra breitt bundið slitlag. Að þessu leyti var breidd bundins slitlags vegarins á slystað ekki í samræmi við núgildandi hönnunarreglur Vegagerðarinnar.

Mynd 3. Mynd af yfirborði vegarins. Breidd akbrautar var 6,2 metrar.

Klæðning vegarins á slysstað var lögð 2017 en breidd bundins slitlags var undir því sem gildandi hönnunarreglur Vegagerðarinnar, frá 2010 og 2011, fyrir stofnvegi segja til um.
