### Bókun

Málsnúmer: **23-056-S-031 AIDA**luna

Dagsetning: **14. júlí 2023**

Atvik: **Sjóatvik**

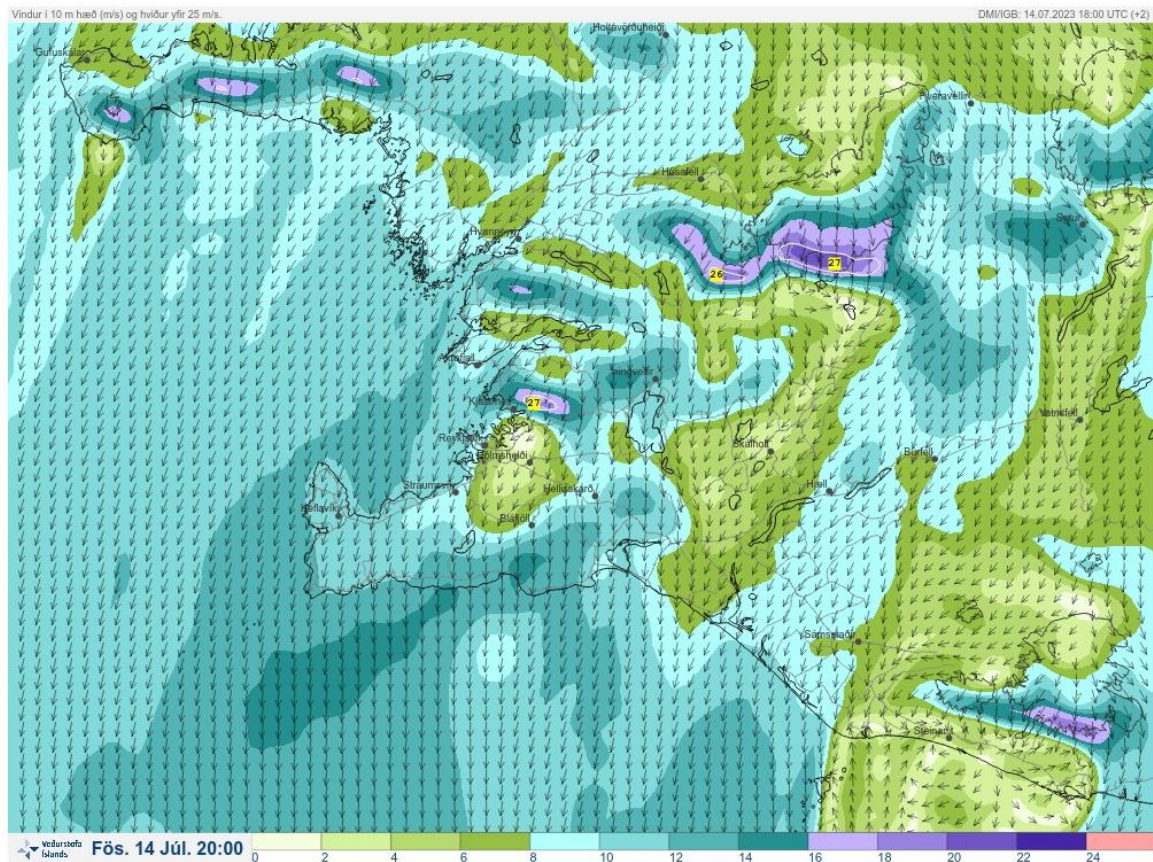
Spáskort Veðurstofu Íslands var þann 14. júlí kl. 20 miðað við 10 metra hæð.

Veðurmælir Faxaflóahafna á Skarfagarði sýndi vindhraða 13 m/s og 21 m/s í hviðum.

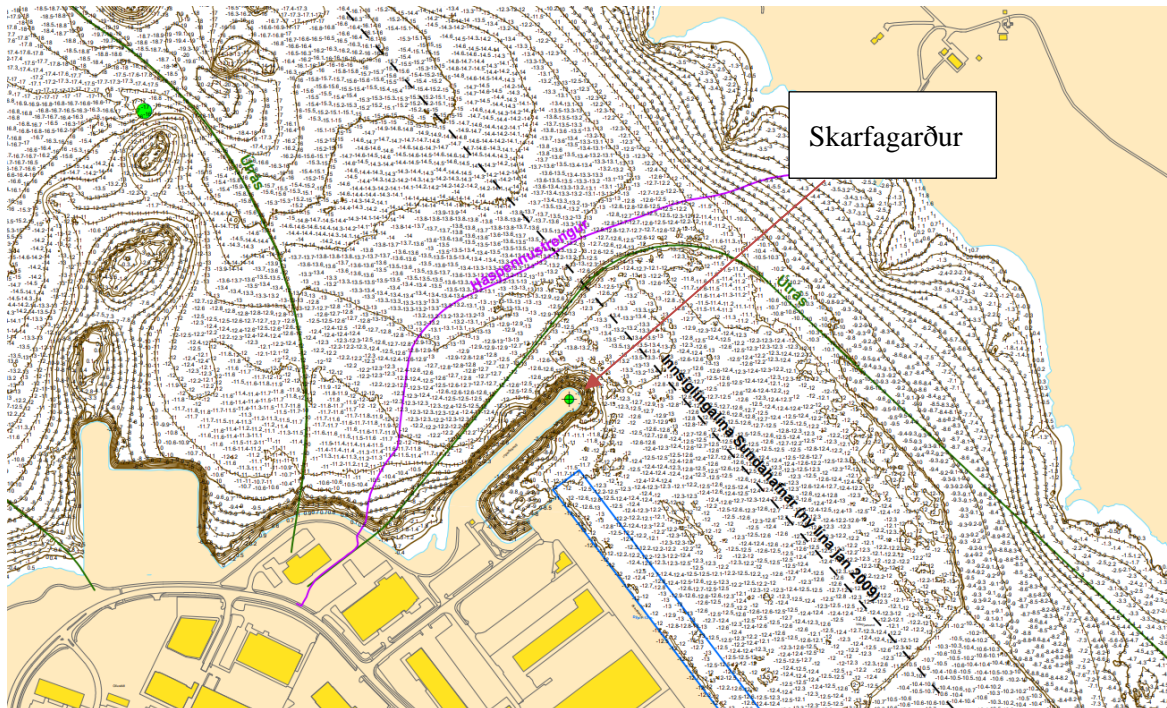
Mynd 1

RNSA barst ábending um að skemmtiferðaskipið AIDA luna hefði við brottför farið nærri Skarfagarði (mynd 1) þegar skipinu var bakkað út úr höfninni frá leguplássi 315 á Skarfabakka og í framhaldi farið nærri grynningum við Pálsflögu en upphaflega stóð til að snúa á svæði milli Skarfagarðs og Pálsflögu. (mynd 2)

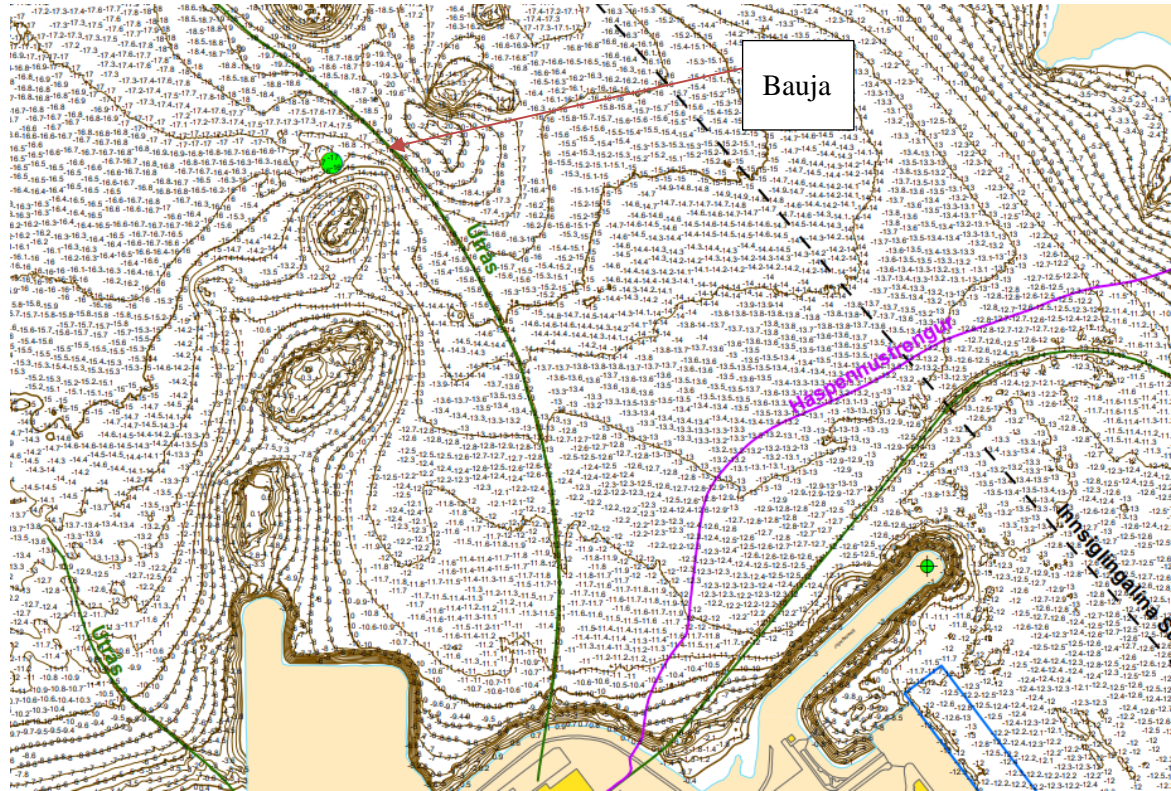
Mynd 3

Þegar skipið var komið fram hjá Skarfagarði hafði það rekið undan vindi til SSV og ráðlagði hafnsögumaður skipstjóra að bakka lengra og fara út fyrir baujuna við Pálsflögu (mynd 3) og snúa þar. Skipstjóri AIDA LUNA fór að þeirri ráðleggingu.

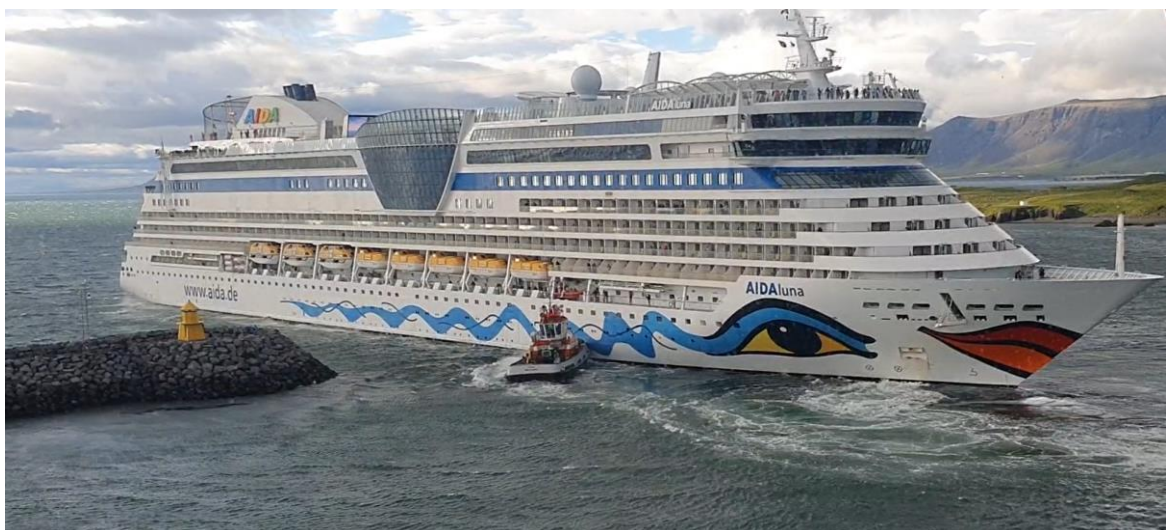
Mynd 4

Upptökur úr síma vitnis og upptökur úr eftirlitsmyndavélum ásamt rannsókn á rafrænu sjókorti AIDA LUNA sýna að skipið fór nærri Skarfagarði (myndir 4-7). Mynd 5 sýnir fjarlægð frá Skarfagarði en mun styttra var í grynningar (15-20 metrar).

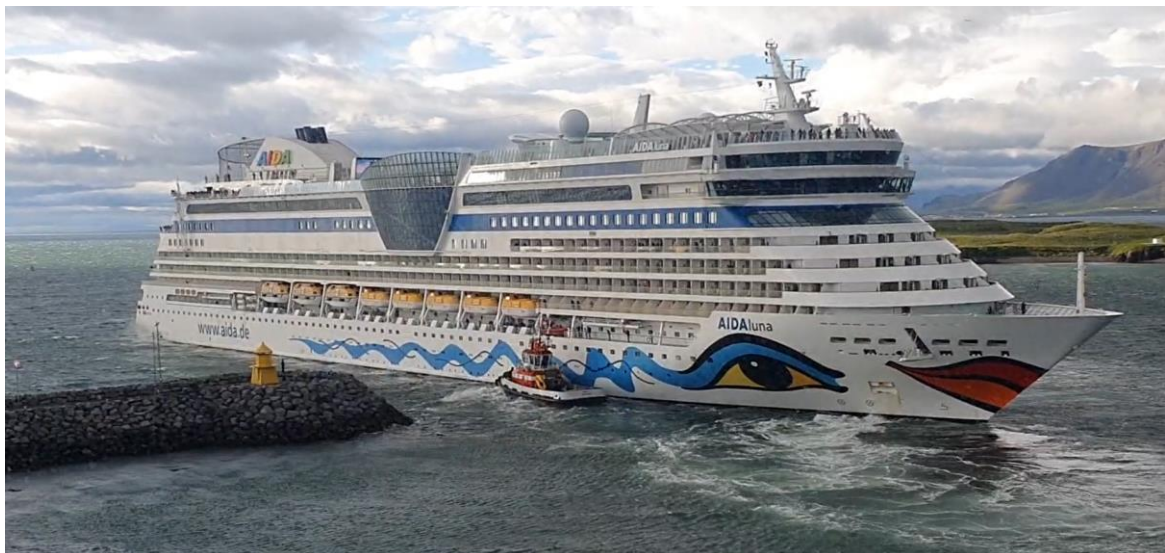
Mynd 6

Haki ýtti framarlega á stjórnborðssiðuna en þegar AIDAluna er komin á meira en 2,5 hnúta ferð minnkar aflið sem Haki getur gefið. AIDAluna var komin á 3,2 hnúta ferð þegar skuturinn var þvert af Skarfagarði en Haki hélt engu að síður áfram að ýta. Vegna þess hversu bilið milli Skarfagarðs og AIDAluna var lítið þurfti Haki að færa sig og skjótast á milli. (mynd 6) Litlu mátti muna að Haki væri í hættu.

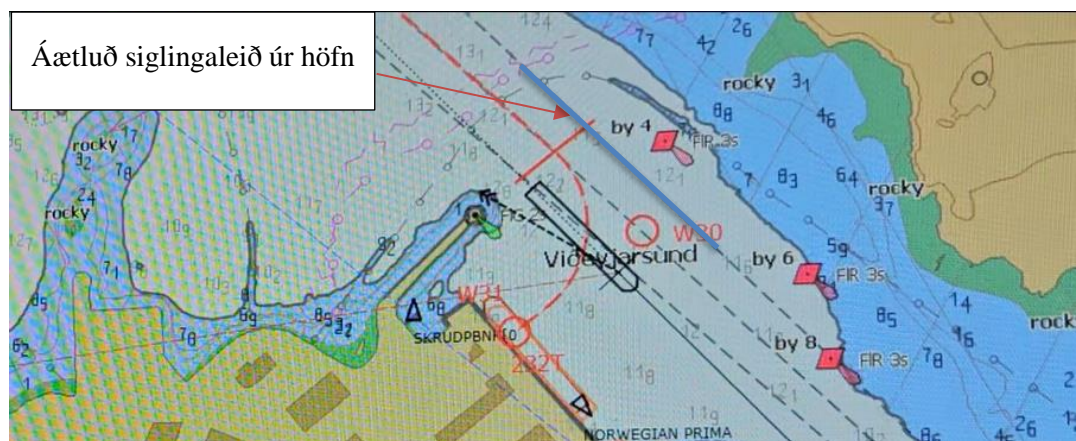
Mynd 11

Dráttarbáturinn Magni var tengdur í afturkluss bakborðsmegin á AIDAluna og var tilgangurinn sá að halda við skut skipsins og þannig aðstoða við að ná skipinu frá bryggjukanti sem og að hjálpa til við snúning og hugsanlegt rek færi það of nærri hafnarkanti eða grynningum. Dráttarbáturinn Haki var laus og ólíkt Magna, sem togaði skipið, ýtti hann á skipið stjórnborðsmegin að framan. Í upphafi gekk vel að koma skipinu frá bryggjunni en byrjað var að bakka því út áður en það var komið inn á siglingarleiðina inn og út úr höfninni. (Mynd 11).

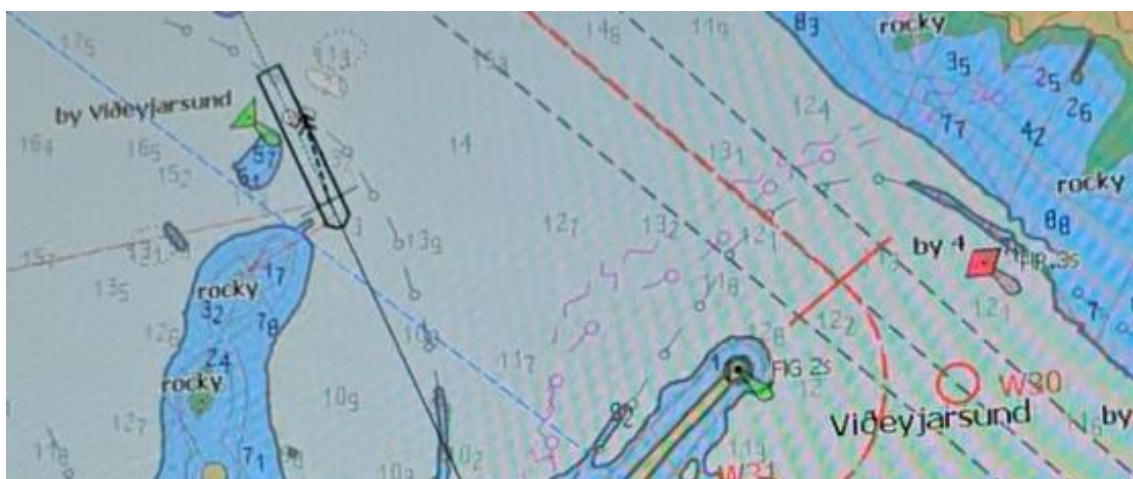
Mynd 12

Þegar Haki þurfti frá að hverfa, í um 30 sekúndur, til að komast vestur fyrir Skarfagarð leitaði stefni AIDAluna til suðurs. Skipið sem var þá á 3,6 – 4 sml ferð og hélt áfram að leita til suðurs þar til náðist að draga úr ferð þess og koma því norður fyrir grynningar. (Mynd 12)

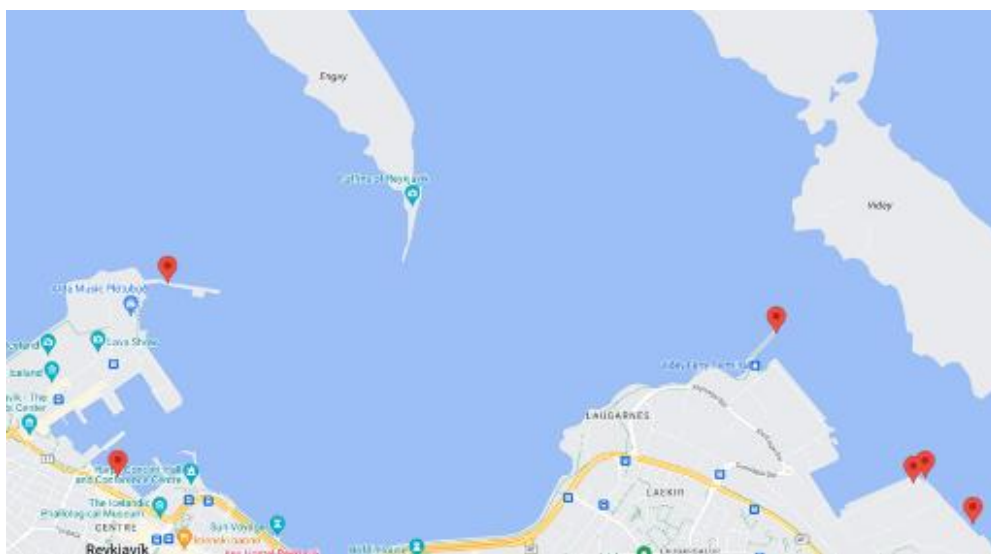
Í Reykjavíkurhöfn er allnokkrar veðurstöðvar sem sýna vindstyrk og vindátt. Hafnsögumenn hafa þær til viðmiðunar þegar ákvörðun er tekin um að sigla skipi úr eða í höfn. Veðurstöðvarnar eru í fimm til 15 metra hæð og taka því ekki tillit til áhrifa vinds á borðhá skip. Um borð í AIDAluna var veðurstöð ofan á brúarþaki sem skipstjórnarmennirnir fylgdust með fyrir brottför. Hvorki veðurstöðvar hafnarinnar eða veðurstöð AIDAluna gátu hins vegar spáð fyrir um kviður utan við hafnargarð.

Mynd 13 veðurstöðvar í Reykjavíkurhöfn

Að auki hafa Faxaflóahafnir lagt mat á heppilega staðsetningu fyrir veðurstöð á Viðey en beðið er eftir framkvæmdaleyfi frá Reykjavíkurborg.
