Skýrsla um sjóslýs

Málnr.: **23082S038 HIökk ST 66**

Staður: **Hólmavík**

Lýsing: **Ásigling á hafnargarð**

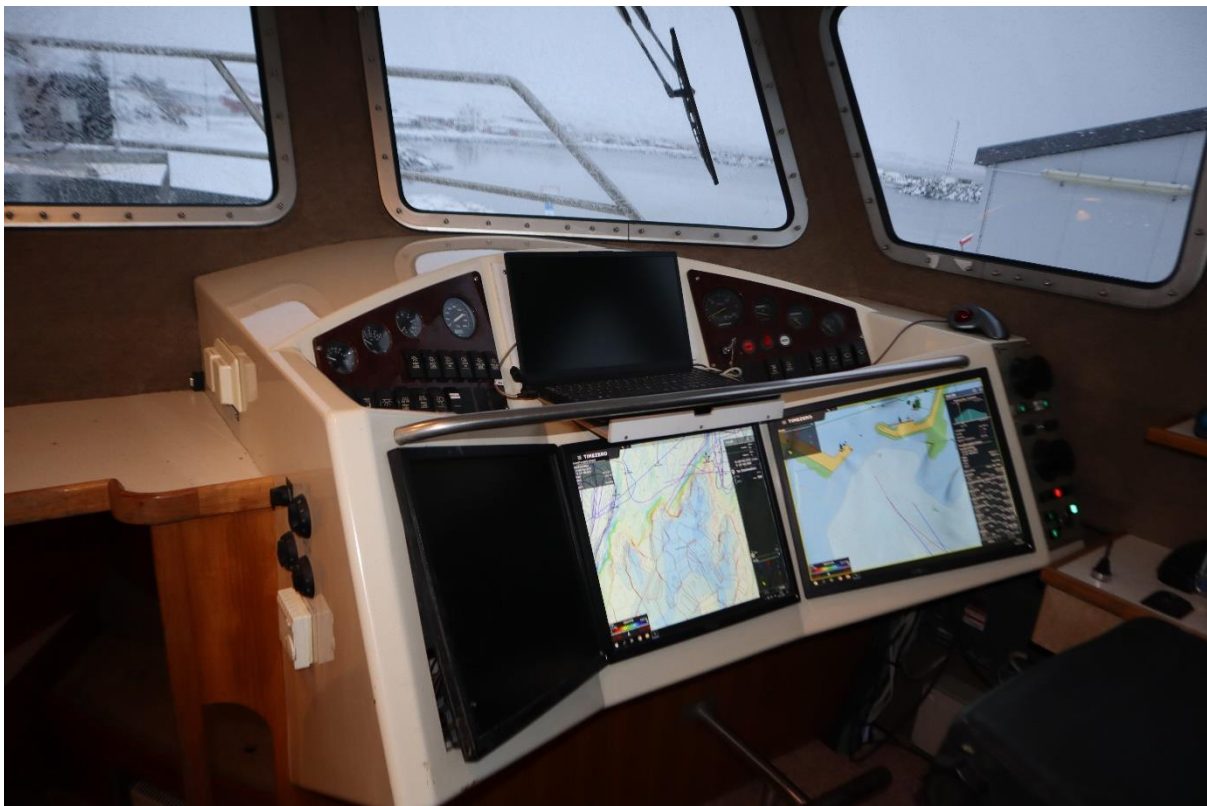
Mynd 1

Báturinn var búinn ratsjá og siglingatölvu af gerðinni TIMEZERO sjá mynd 1.

Á mynd 1 sést að siglingatölva bátsins sýndi rétta leið inn í höfnina í Hólmavík.

Veður, snjókoma með éljum, truflaði að öllum líkindum athygli skipstjóra sem horfði fram fyrir sig við siglinguna til hafnar án þess að fylgjast með siglingatölvu bátsins.

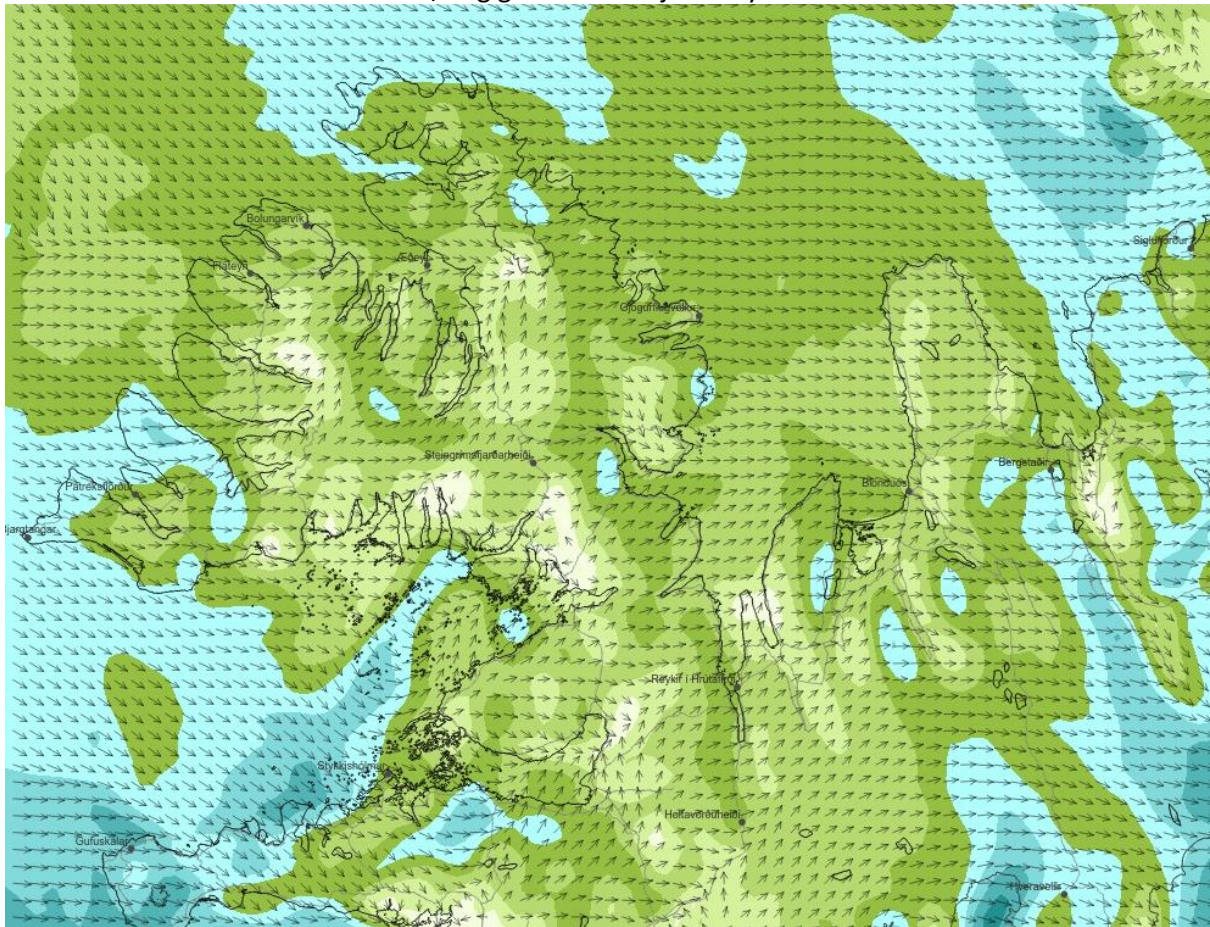
Mynd 2

Þann 19. desember var SV átt 4-6 m/s og gekk á með éljum. Mynd 2.

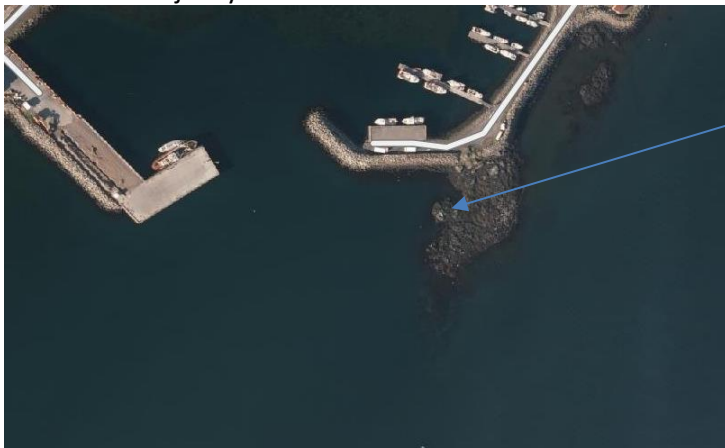
Mynd 3

Þennan dag voru hafngarðar snævi þaktir en sjó braut á grynningu við höfnina sem heitir Árnaklakkur. Sjá mynd 3.

Í framburði skipstjóra kom fram að þar sem braut á Árnaklakki hafi engan snjó fest þar og hafi honum sýnst eins og að hann hafi verið að fara fyrir hafnargarðinn og beygði því bátnum inn á höfnina.

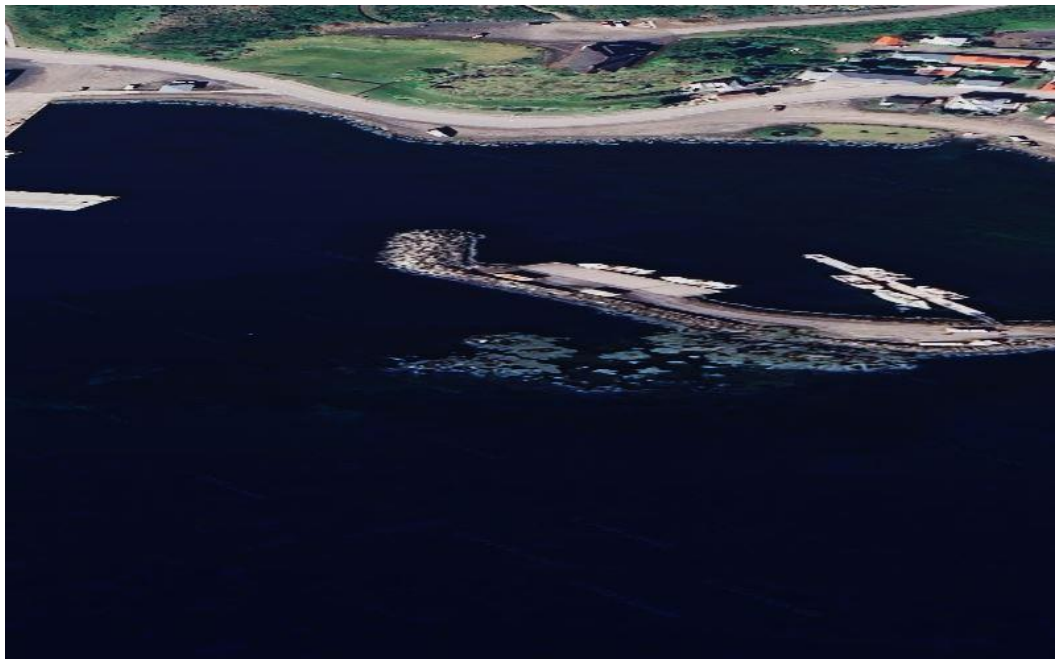
Mynd 4

Á mynd 4 sést sjónarhorn hafnarinnar í Hólmavík frá suðri.

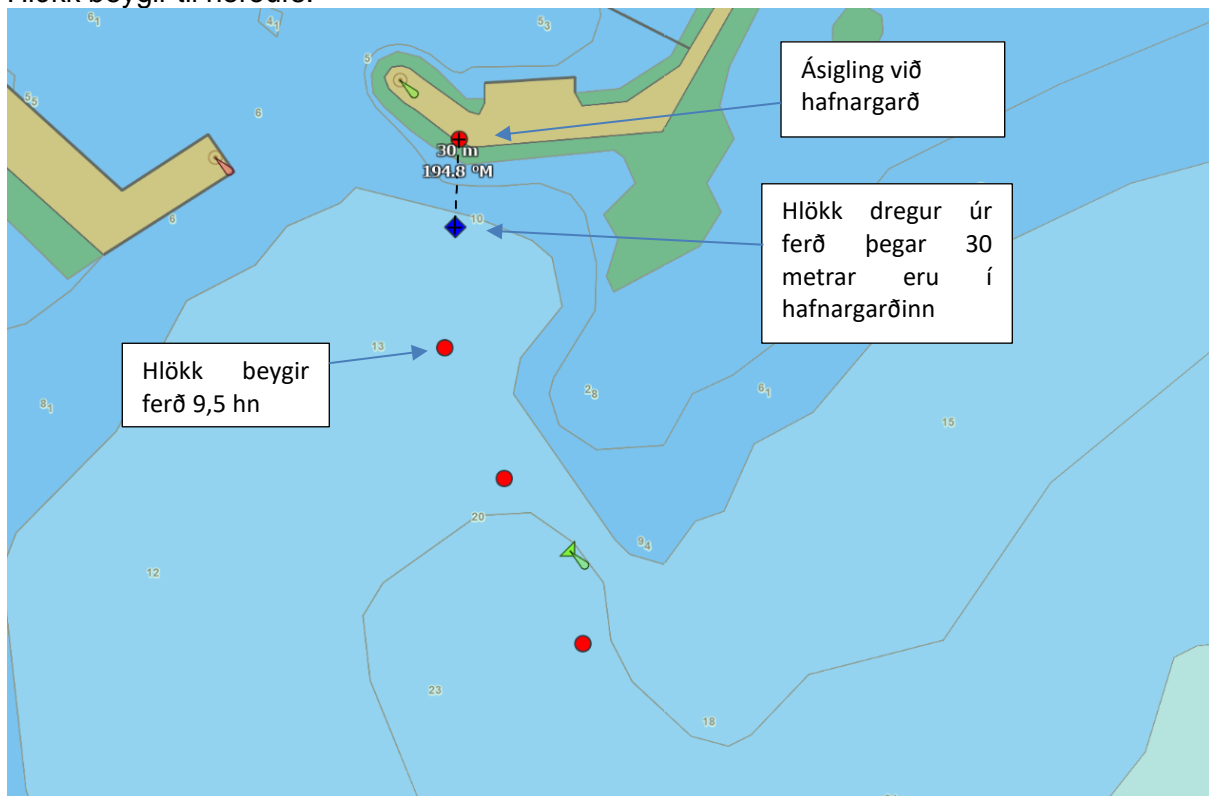
Mynd 5 sýnir siglingu Hlakkar og á dýpiskorti (mynd 6) sést nákvæm staðsetning þar sem Hlökk beygir til norðurs.

Hlökk sigldi frá því að veiðum lauk á u.þ.b. 9,5 hnúta ferð að þeim tíma þegar báturinn beygir.

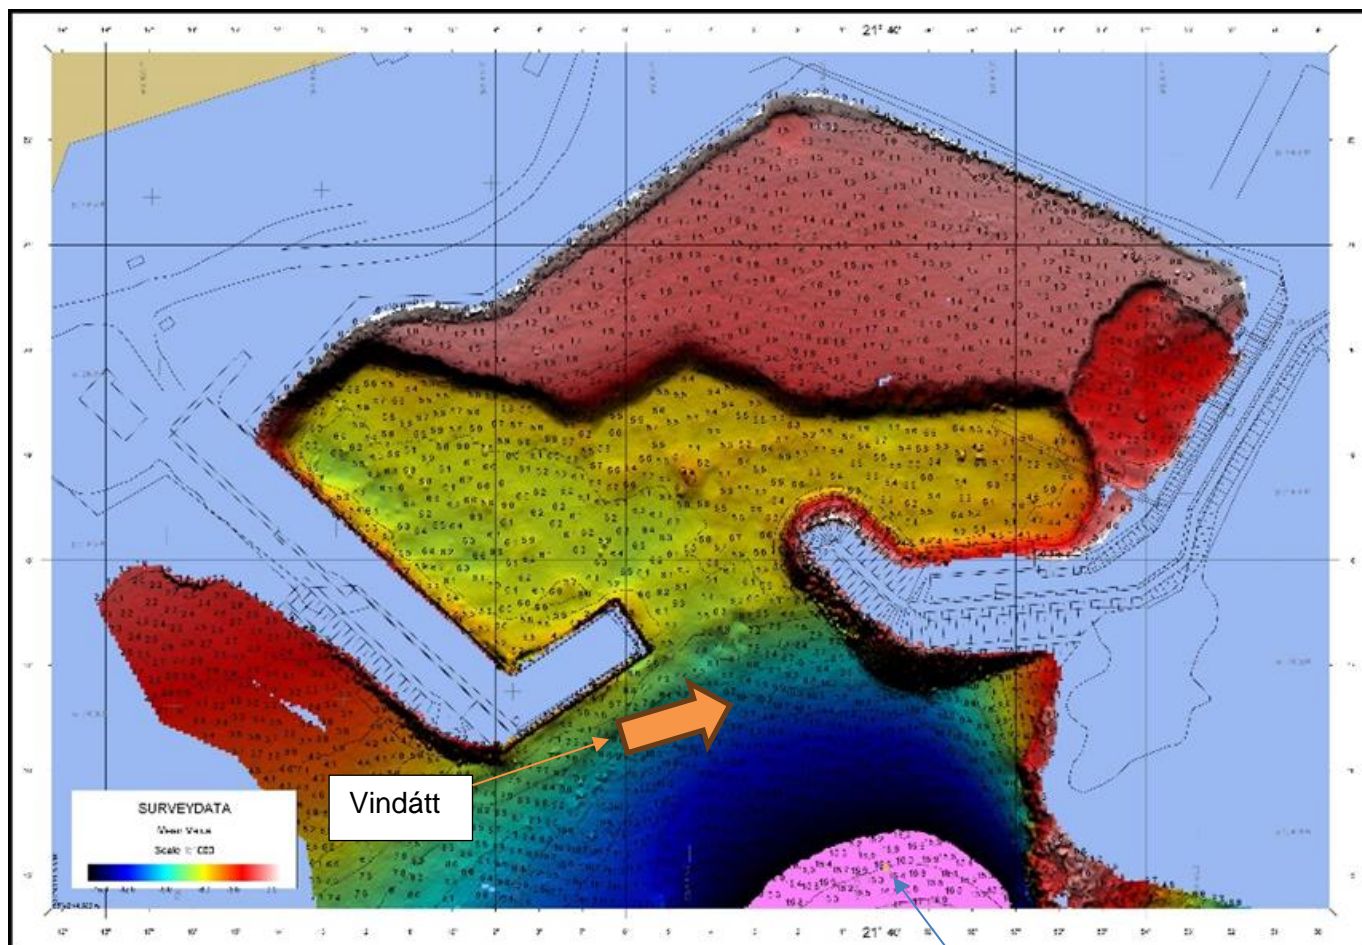
Mynd 6

Hlökk beygir til norðurs.

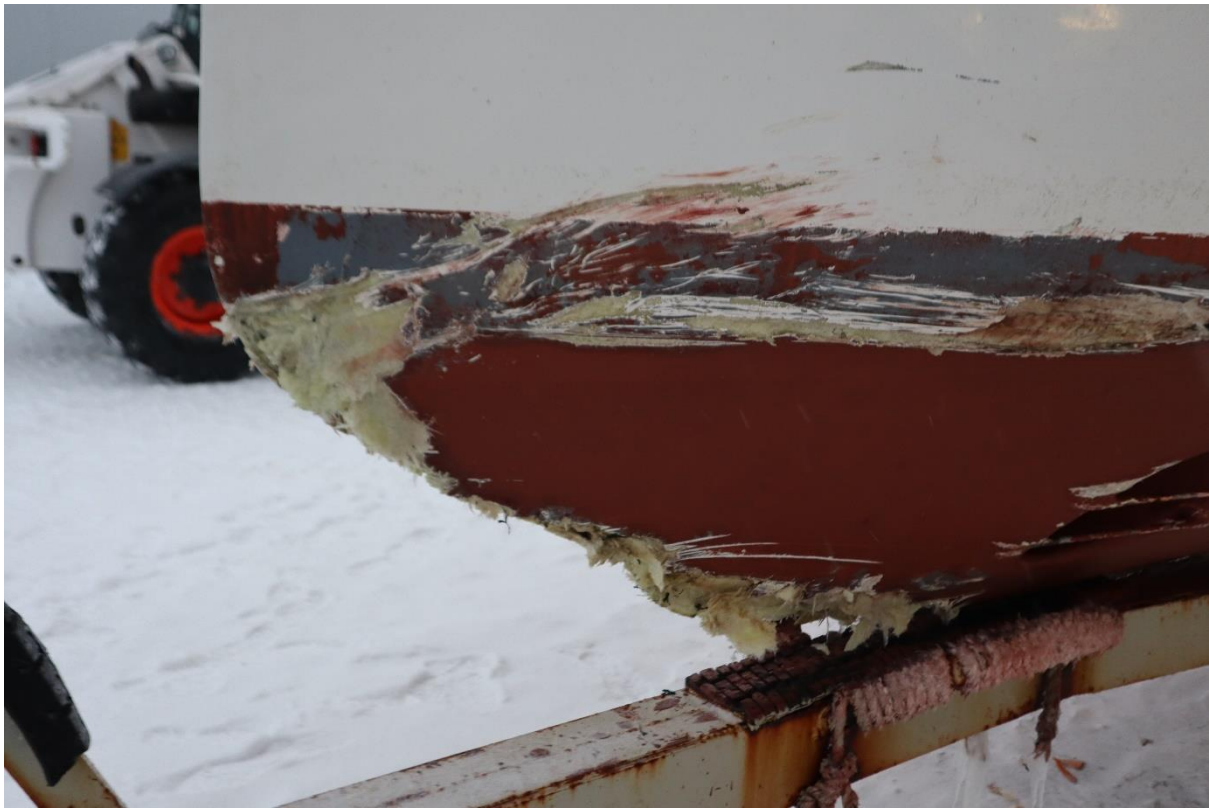
Báturinn varð fyrir talsverðum skemmdum við ásiglinguna. Sjá viðauka.

Mynd 7 skemmdir á stefni Hlakkar

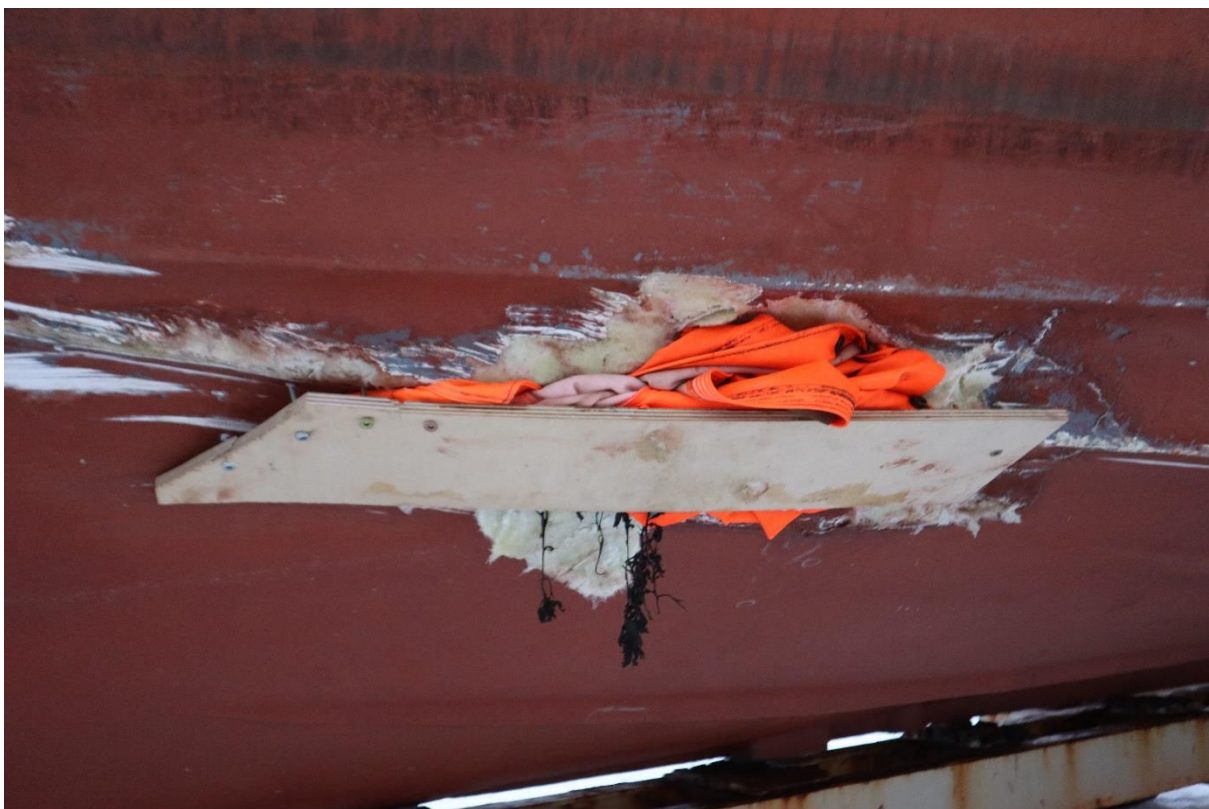
Mynd 8 skemmdir á botni Hlakkar fyrir miðju

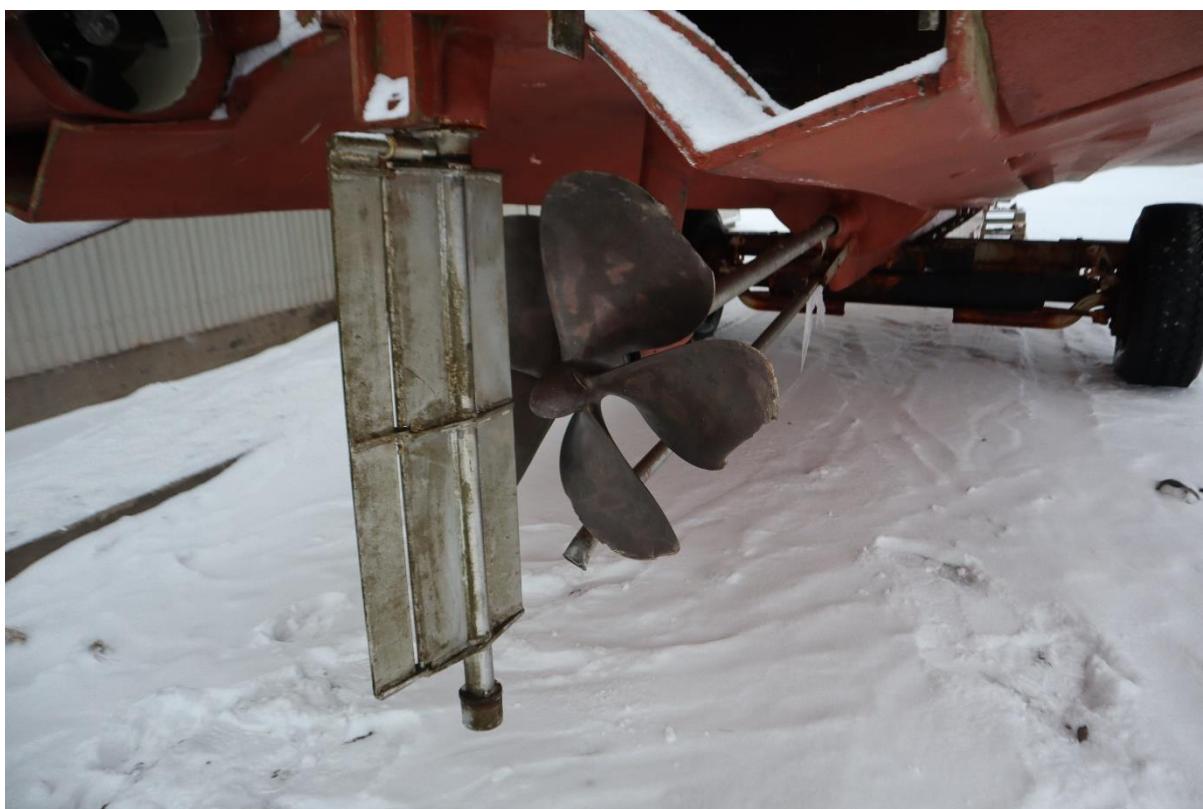
Mynd 9 skemmdir á skrúfu og stýri
