### Niðurstöður þemarannsóknar

- Málnr.: **Mörg tilfelli**
- Dags: **2011-2024**
- Staður: **Margar staðsetningar**
- Lýsing: **Veikindi fólks í flugáhöfnum**

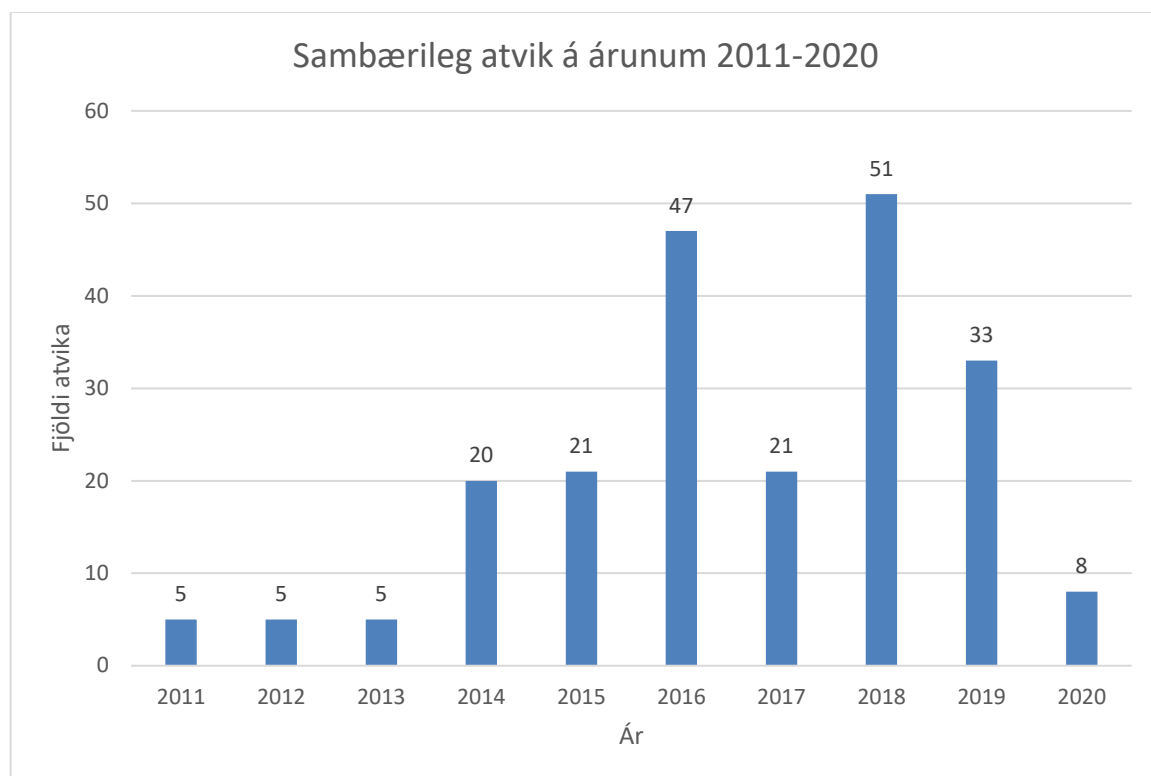
Í tengslum við þemarannsóknina skoðaði RNSA sambærileg atvik um veikindi fólks í flugáhöfnum sem tilkynnt höfðu verið til Samgöngustofu, af öllum flugrekendum fyrir allar gerðir loftfara, á 10 ára tímabili árin 2011-2020 og reyndust þau 216 talsins.

**Mynd 1: Sambærileg atvik vegna veikinda fólks í flugáhöfnum á árunum 2011-2020**

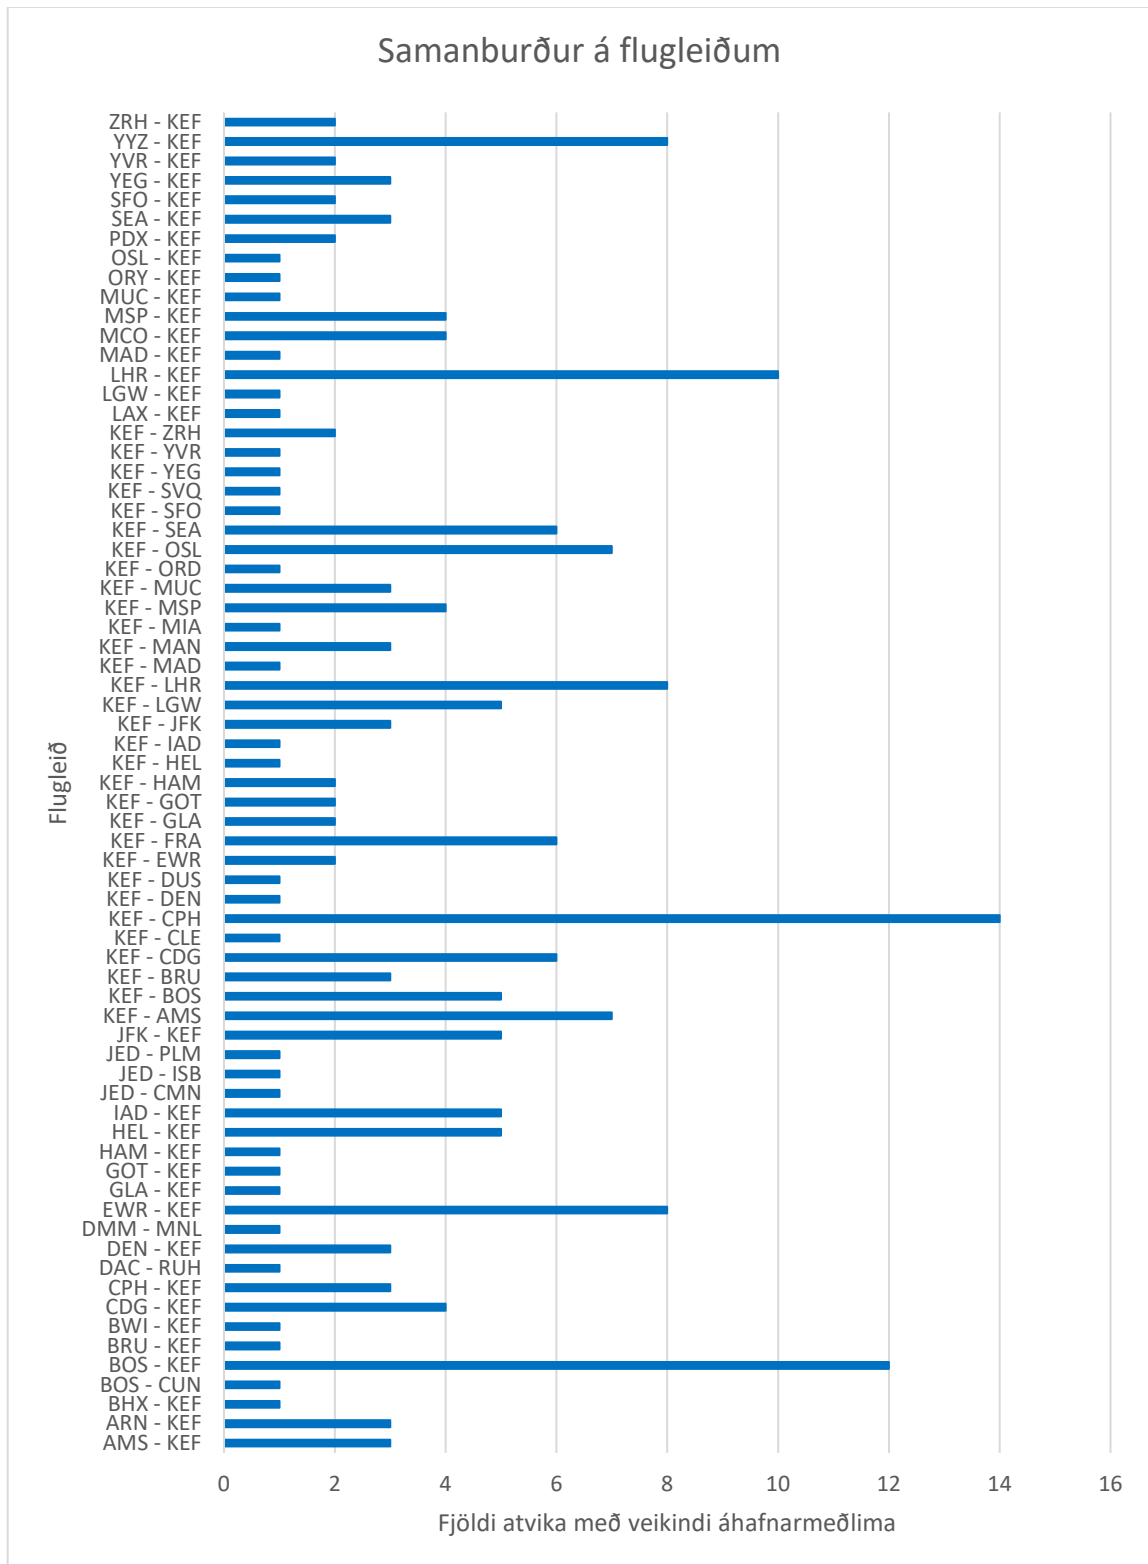
Skoðað var hvar atvikin áttu sér stað, til að kanna hvort atvik væru algengari á tilteknum flugleiðum<sup>1</sup>. Sú reyndist ekki raunin og var dreifing þessara atvika mikil (mynd 2). Þær flugleiðir þar sem atvik voru flest voru með háa ferðatíðni.

**Mynd 2: Samanburður á flugleiðum**

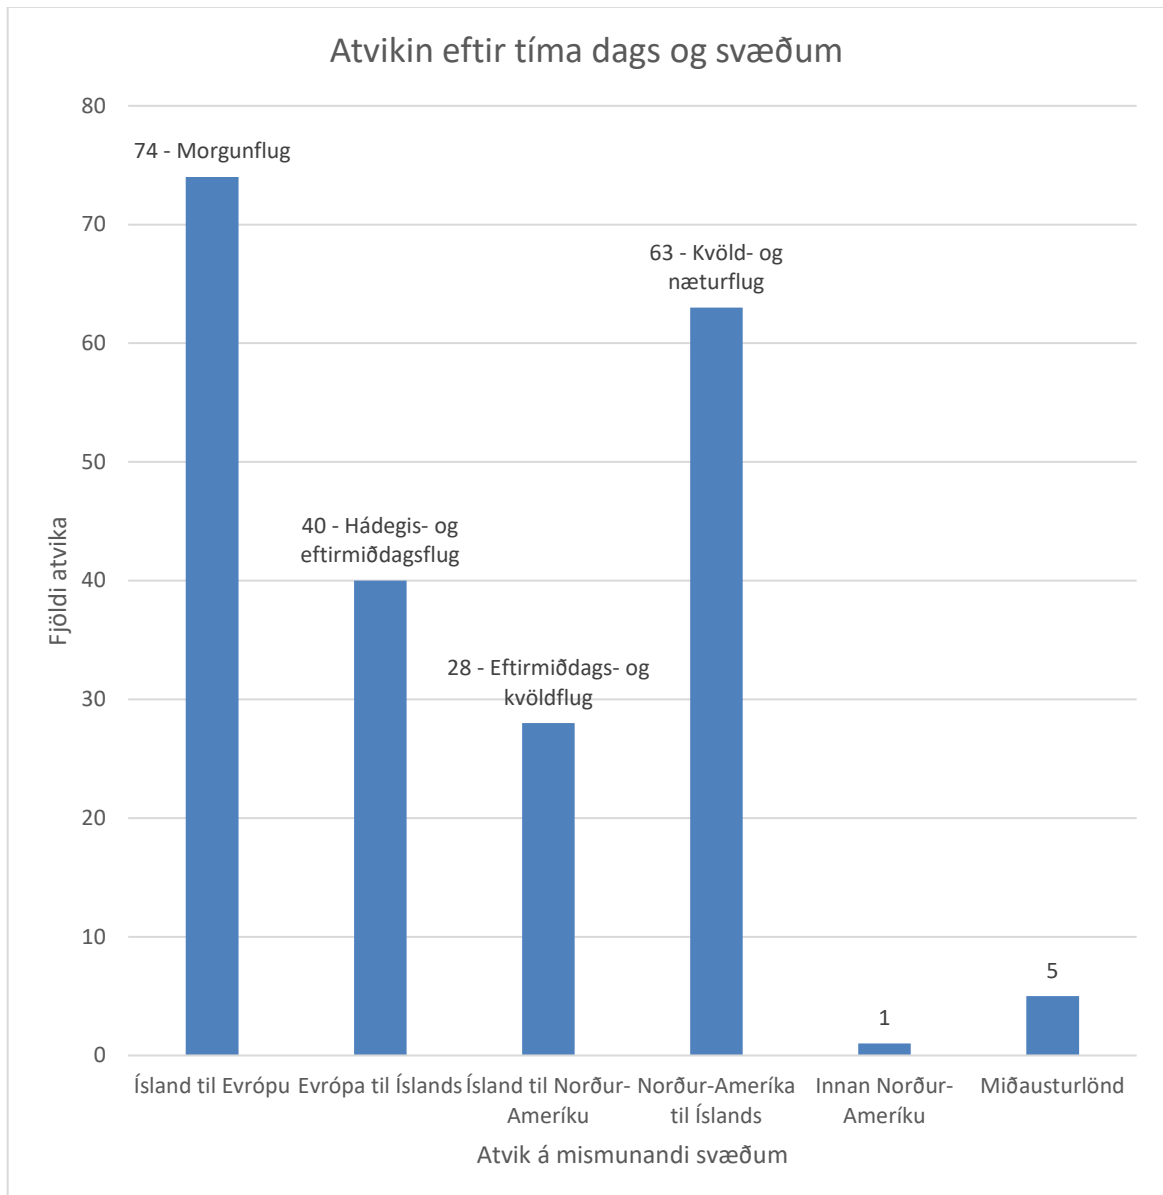
Skoðað var hvort tími sólarhrings og flug á mismunandi svæðum tengdust atvikunum (mynd 3). Reyndust flest atvikin eiga sér stað í morgunflugi frá Íslandi og til Evrópu og þar á eftir kvöld- og næturflug frá Norður-Ameríku og til Íslands.

**Mynd 3: Atvik eftir tíma sólarhrings og svæðum**

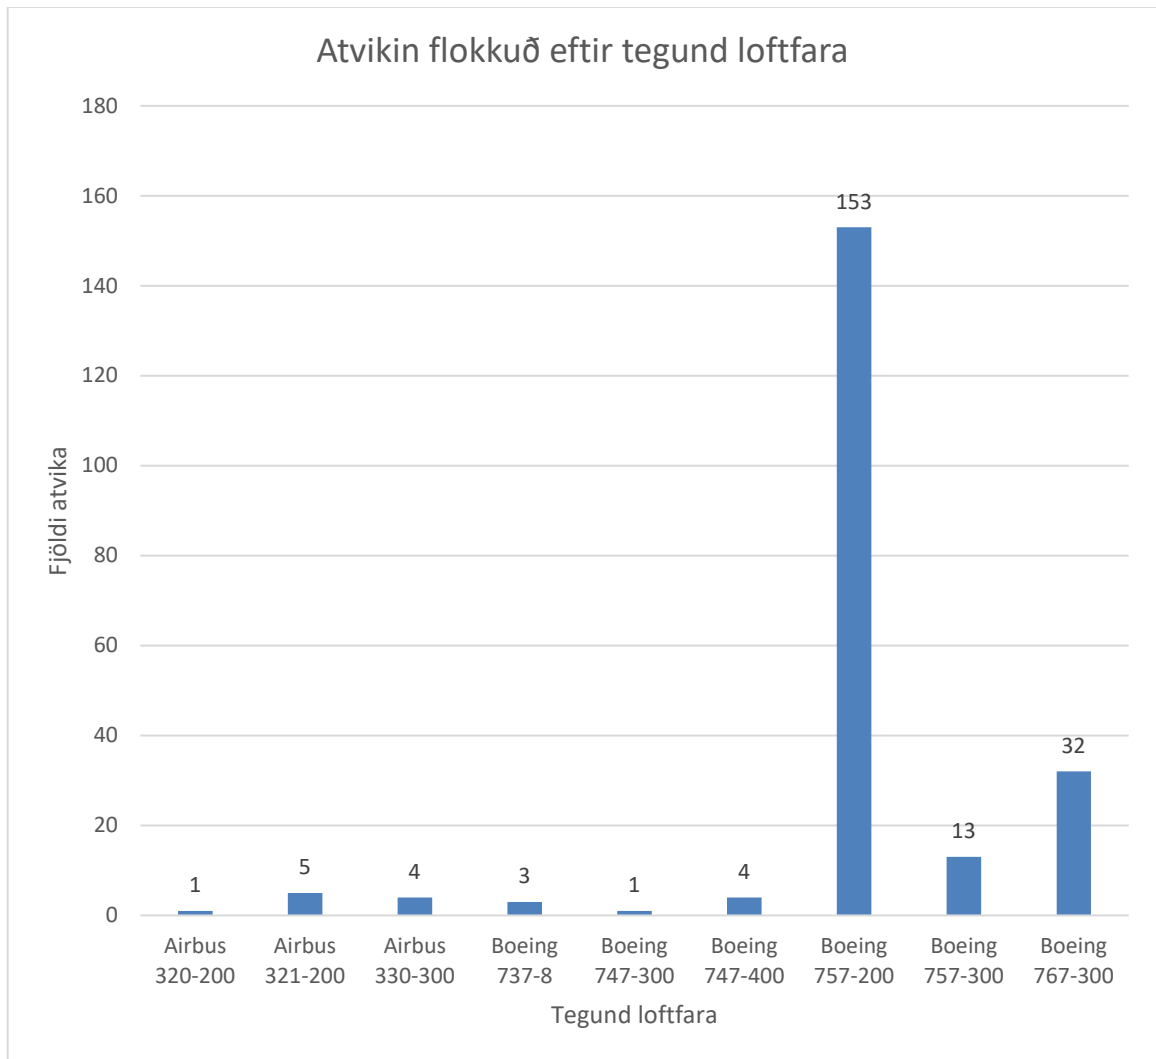
Þá var skoðað hvort að einhverjar flugvélategundir skæru sig úr og reyndist svo vera. Flest atvikin reyndust vera á Boeing 757, en einnig Boeing 767 (sjá mynd 4).

Reyndist fjöldi atvika á Boeing 757 og Boeing 767 vera meiri samanborið við aðrar flugvélategundir sem reknar voru af íslenskum flugrekendum á þessu tímabili, jafnvel að teknu tilliti til flotastærðar.

**Mynd 4: Atvikin flokkuð eftir tegund loftfara**

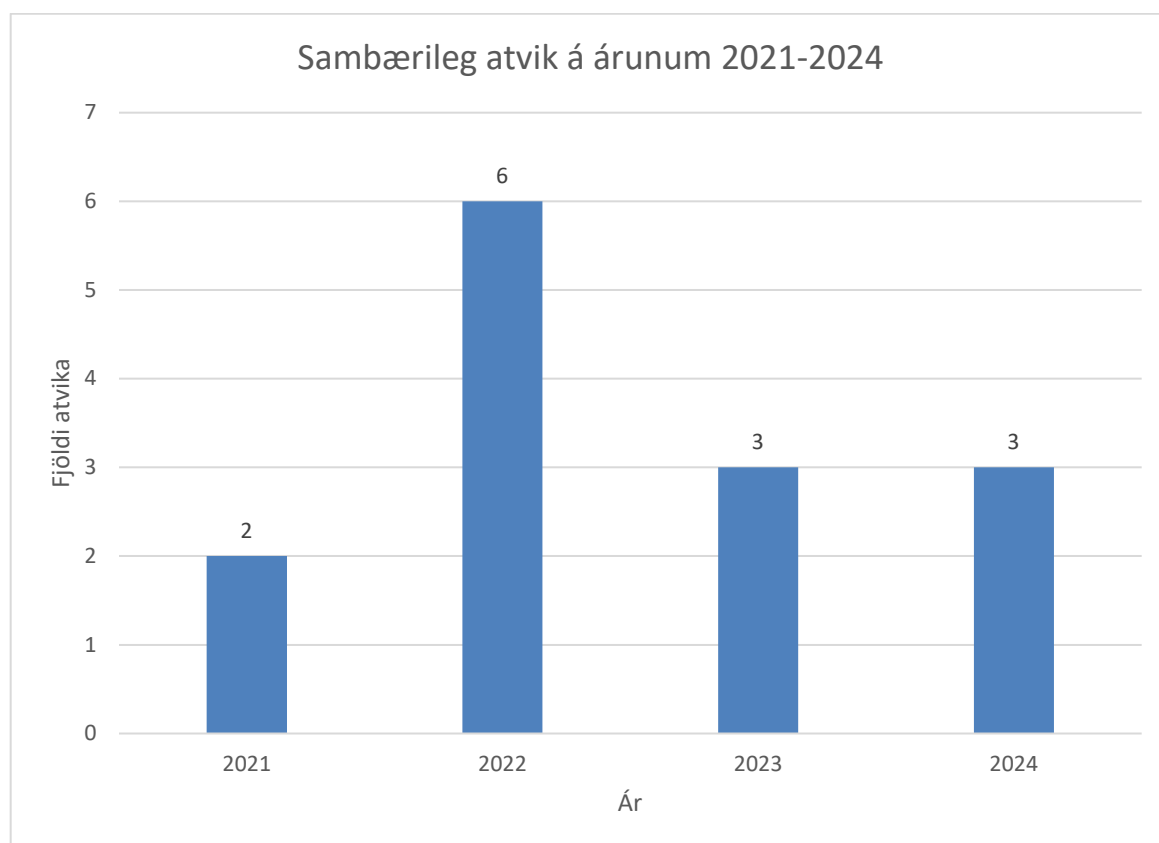
Hefur sambærilegum tilkynntum atvikum um veikindi áhafnarmeðlima fækkað mikið í kjölfarið. Á árunum 2021-2024 hafa einungis 14 sambærileg atvik verið tilkynnt.

**Mynd 5: Sambærileg atvik á árunum 2021-2024<sup>4</sup>**
