Skýrsla um Sjóatvik

Málsnúmer.: **23039S222 Herjólfur & Helgafell**

Dagssetning: **22. júní 2023.**

Lýsing: **Árekstrarhætta, ásiglingarhætta**

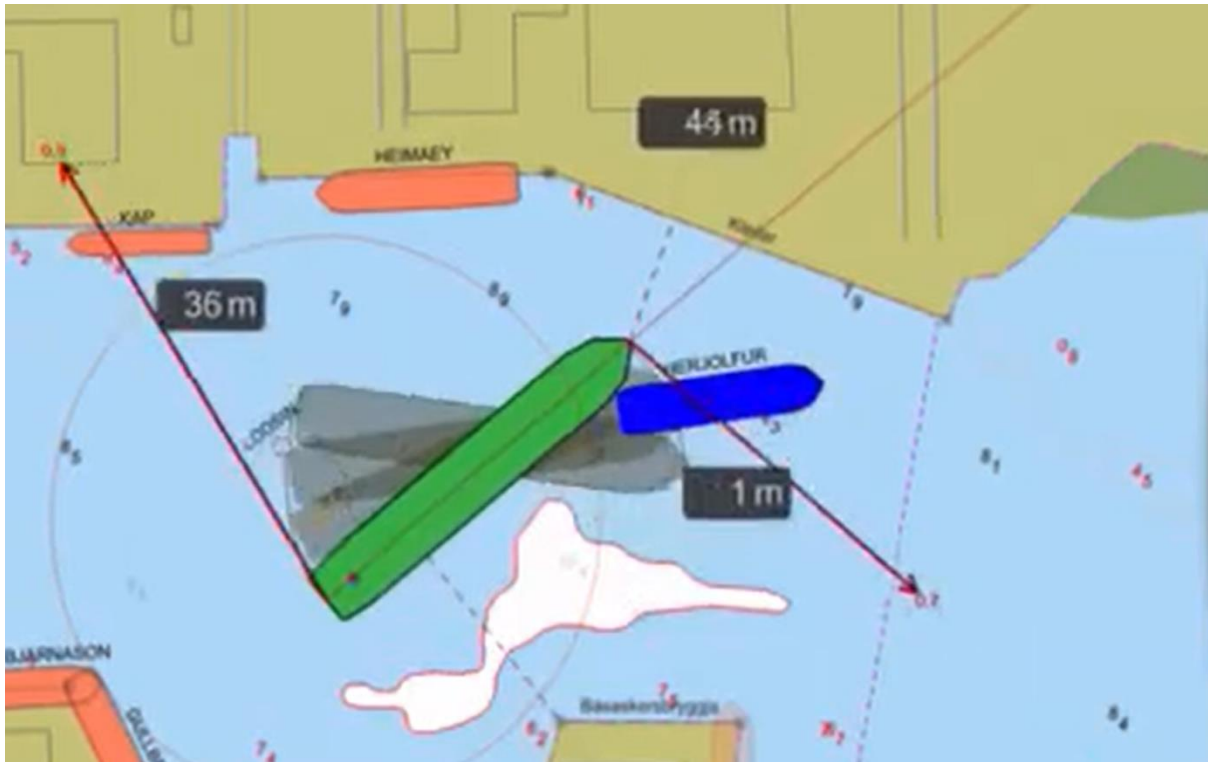
Mynd 1

Áður en búið var að klára snúninginn á Helgafellinu hélt Herjólfur af stað. Skipið tók víða beygju og stefndi í árekstur. Þegar skipstjóri Helgafells, sem var með hliðarskrúfur á hámarks afli í stjórnborða, sá í hvað stefndi beitti hann hliðarskrúfunum af fullu afli til bakborða til að hægja snúningsferð skipsins. Herjólfur fór mjög nærri Helgafellinu í víðri beygju áfram og fór síðan mjög nærri hafnarkanti Kleifarbyggju (Mynd 1).

Mynd úr leiðsögutölvu hafnsögumannsins, sem var um borð í Helgafellinu, sýna hreyfingu Herjólfis og Helgafellsins en af þeim upptökum má ráða að um einn metri hafi verið á milli skipanna þegar þau voru næst hvor öðru og bar vitnum saman um það. Samkvæmt framburði skipstjóra Herjólfis mat hann það svo að engin hættu hefði verið á ferðum.

Skipstjóri Herjólfur hefur ákveðið að öðru tvennu átt að fresta brottför þar til Helgafelli hefur verið lagt að bryggju eða að taka krappari beygju fyrir enda Básaskersbryggju og forðast með þeim hætti að fara of nærri Helgafelli og hafnarkanti Kleifarbryggju.

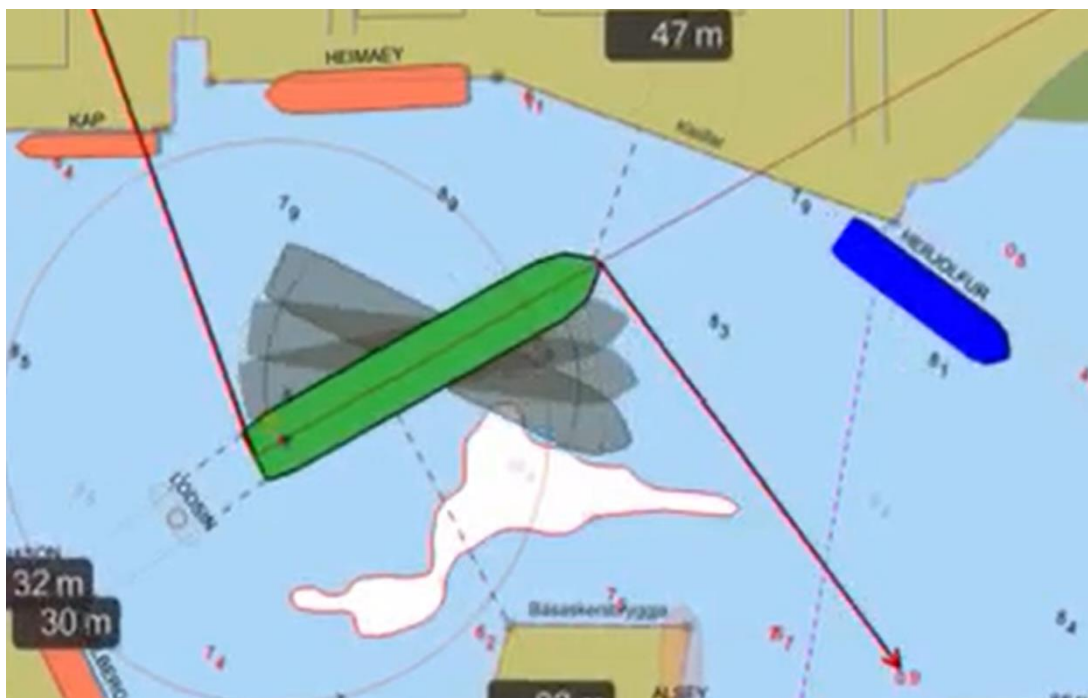
Mynd 2 sýnir afstöðu Herjólf's þegar hann er næst Kleifarbyggju.

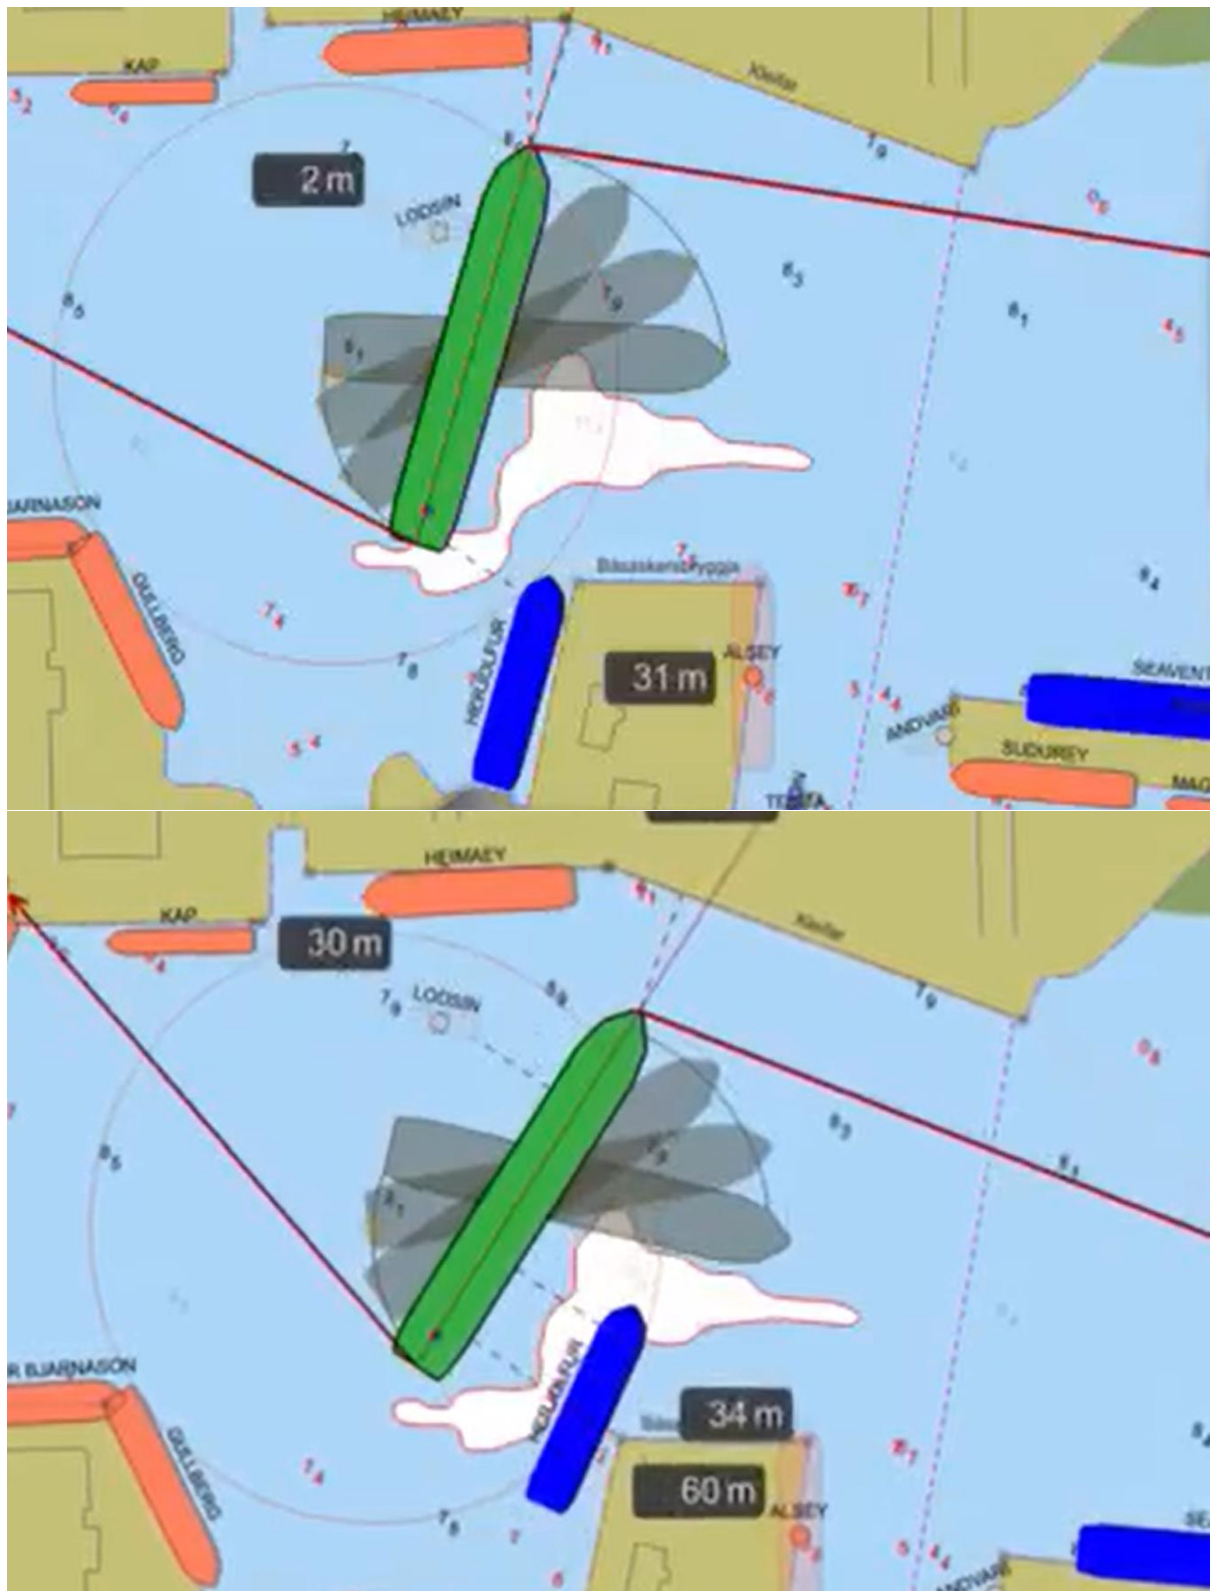
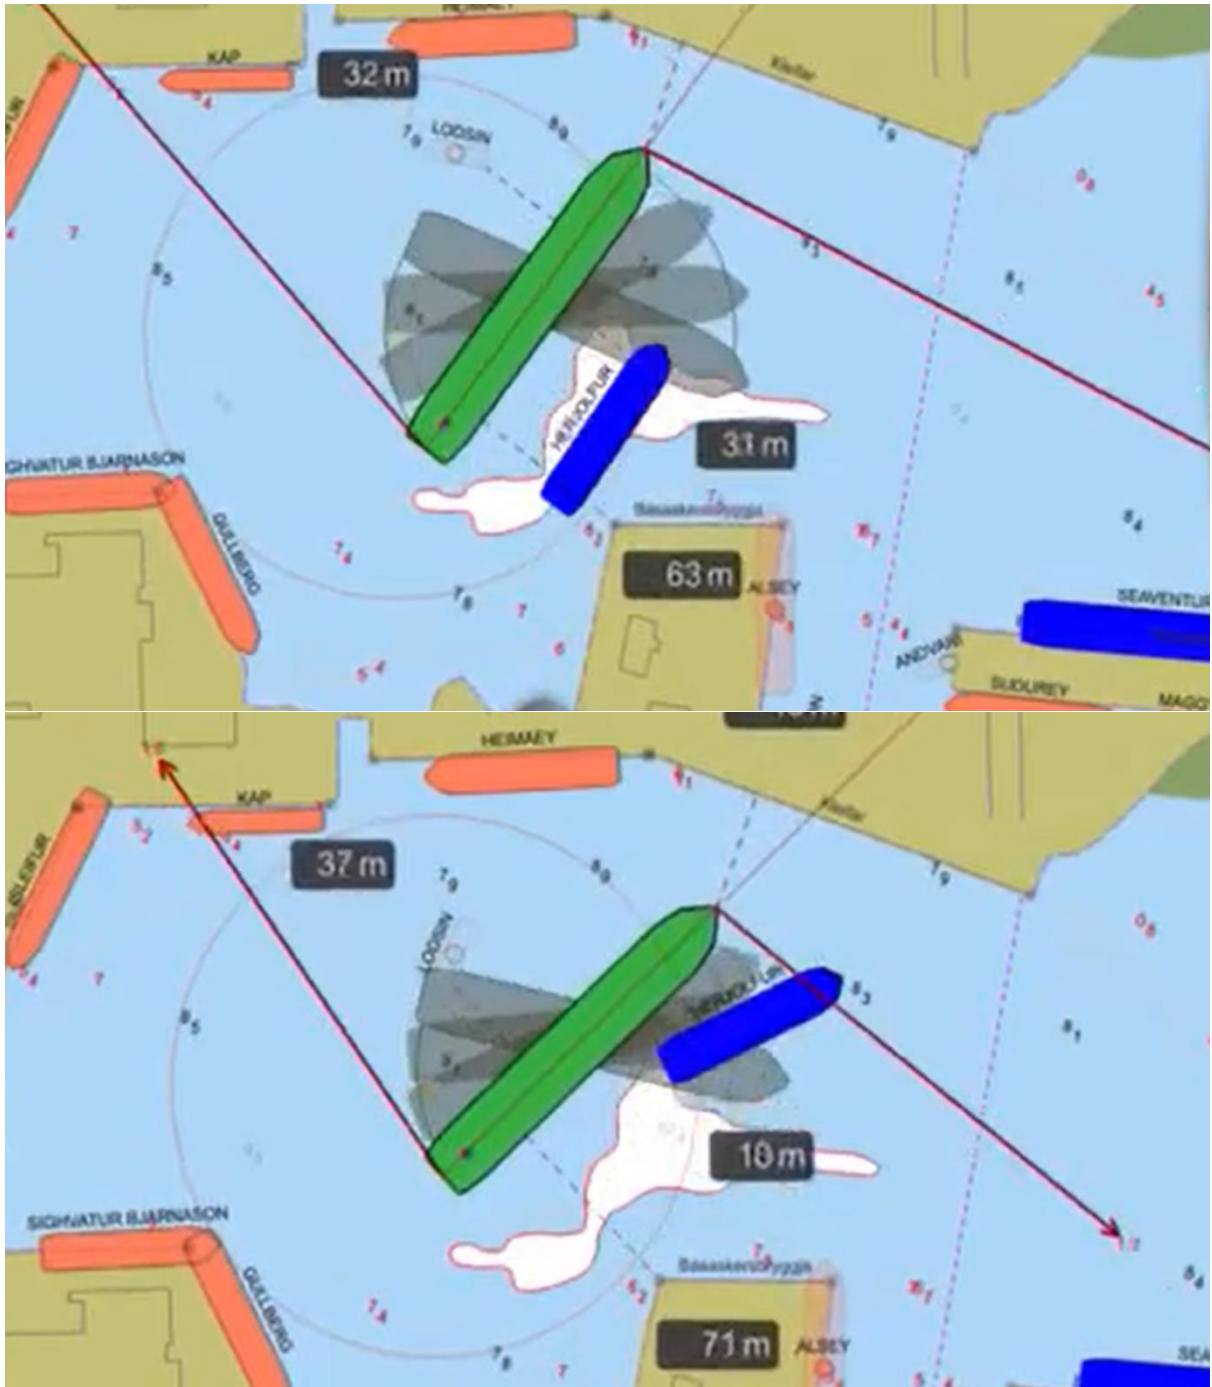
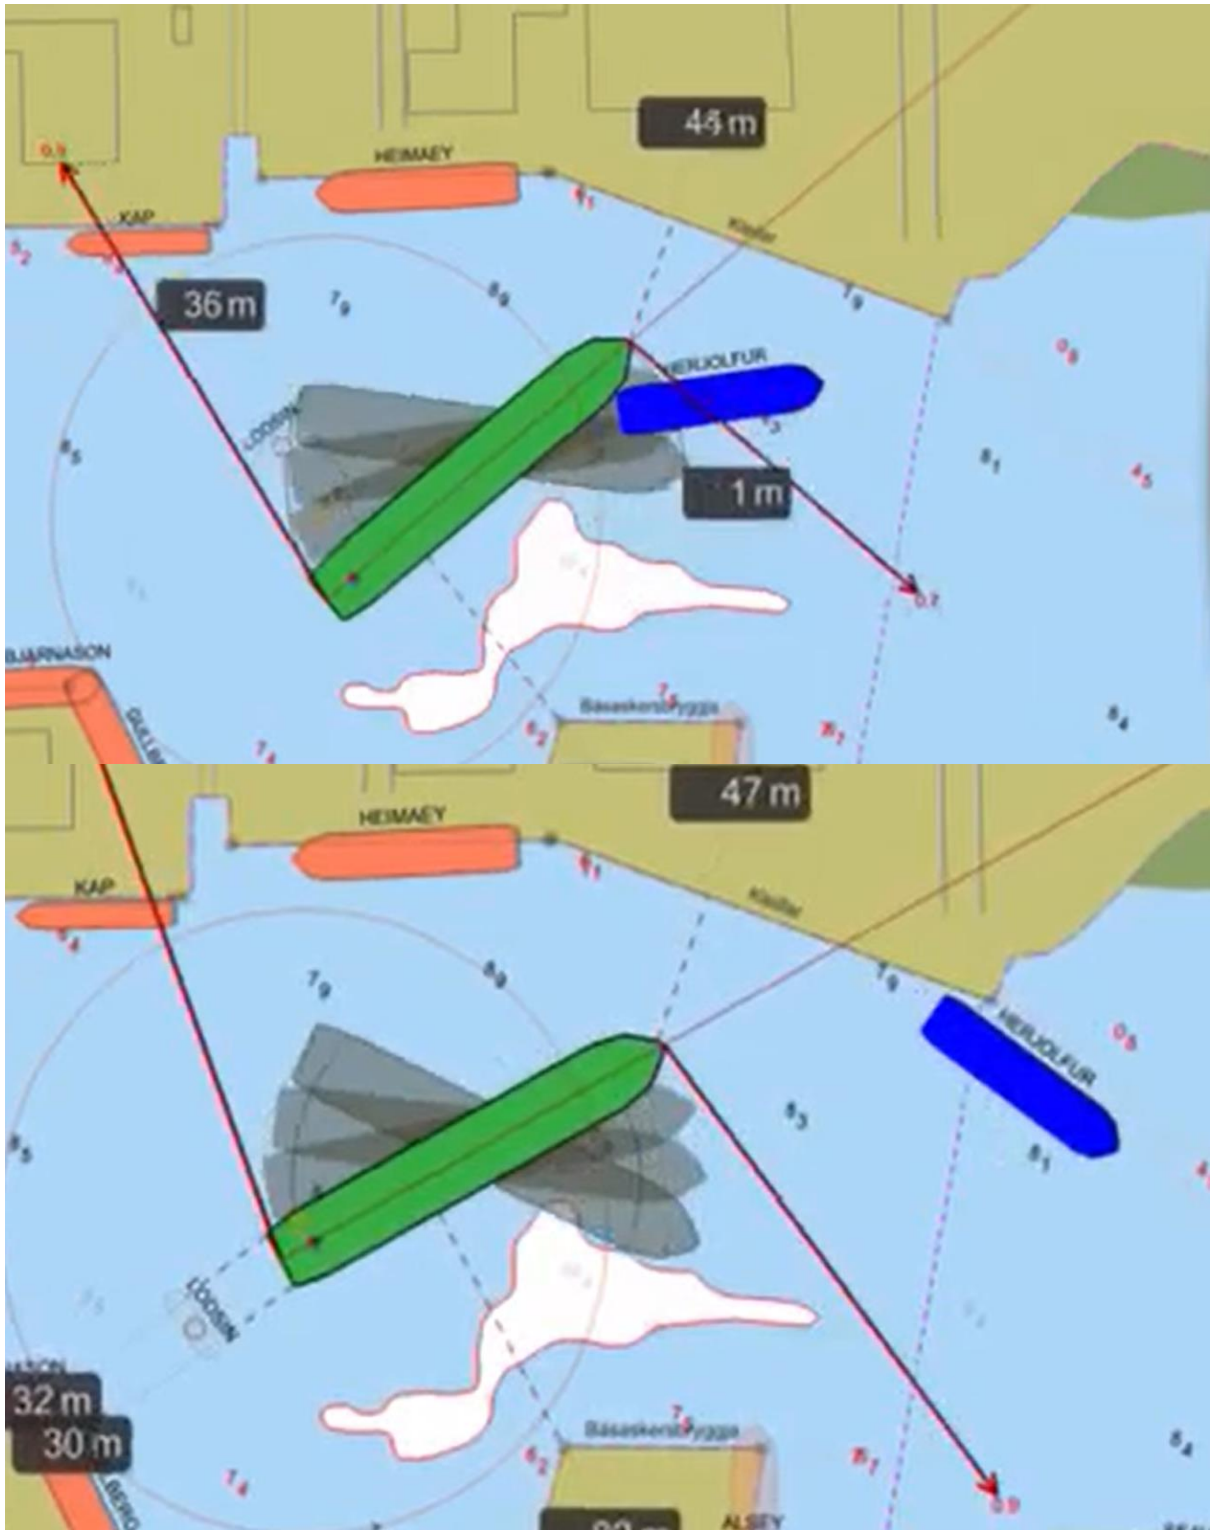
Viðauki.

Í viðauka eru myndir úr leiðsögutölvu hafnsögumannsins sem var um borð í Helgafellinu.
