Skýrsla um eldsvoða í skipi

Málsnúmer: **2023-050-S-028 Jökull ÞH 299**

Lýsing: **Eldur á vinnsluþilfari**

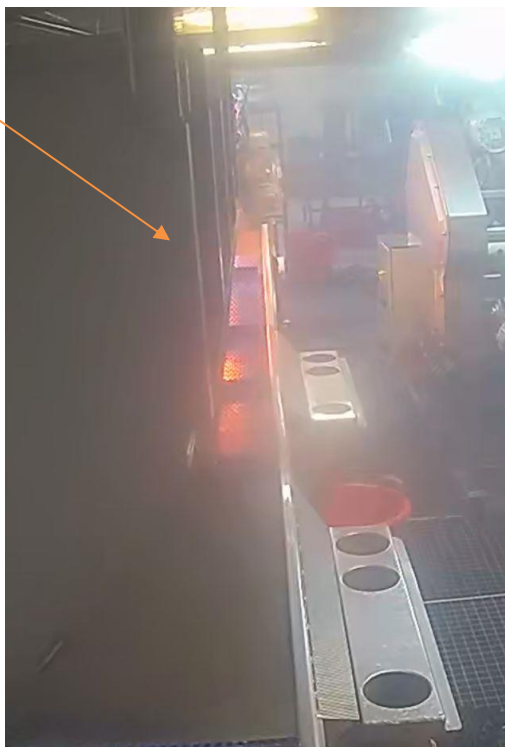
Eldur kl
16:45

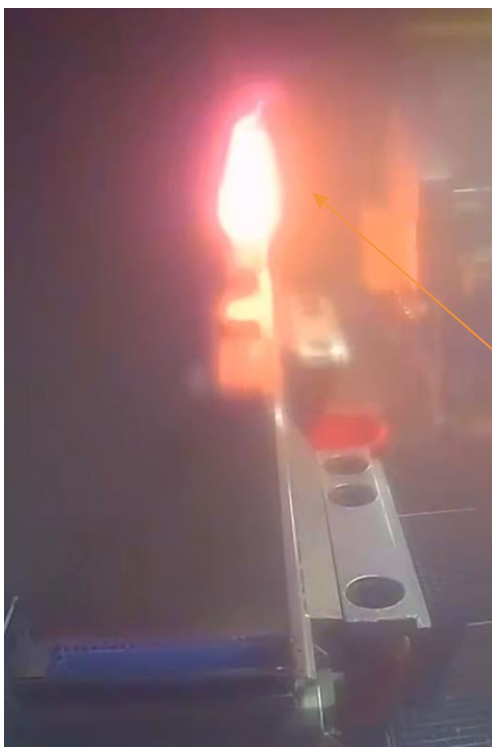
Eldur kl 16:50

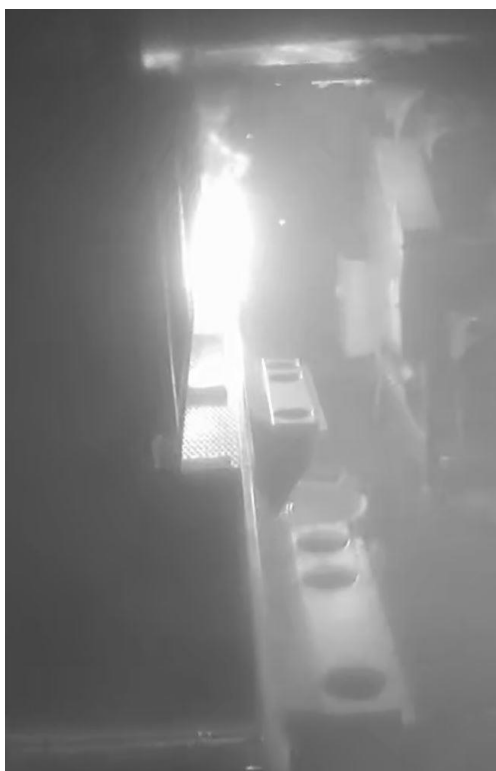
Eldur kl 16:51. Ljós á vinnslupilfari
hafa bráðnað

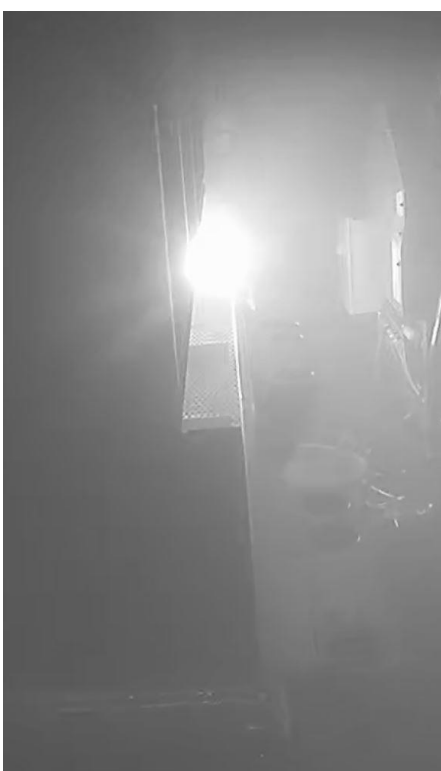
Eldur kl 16:55 mikill reykur

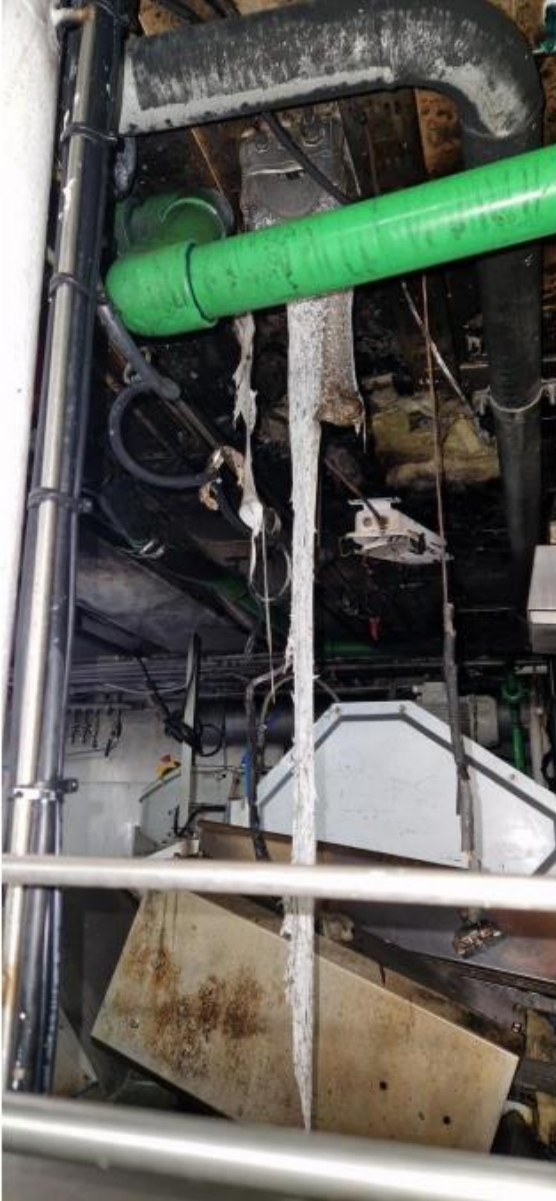
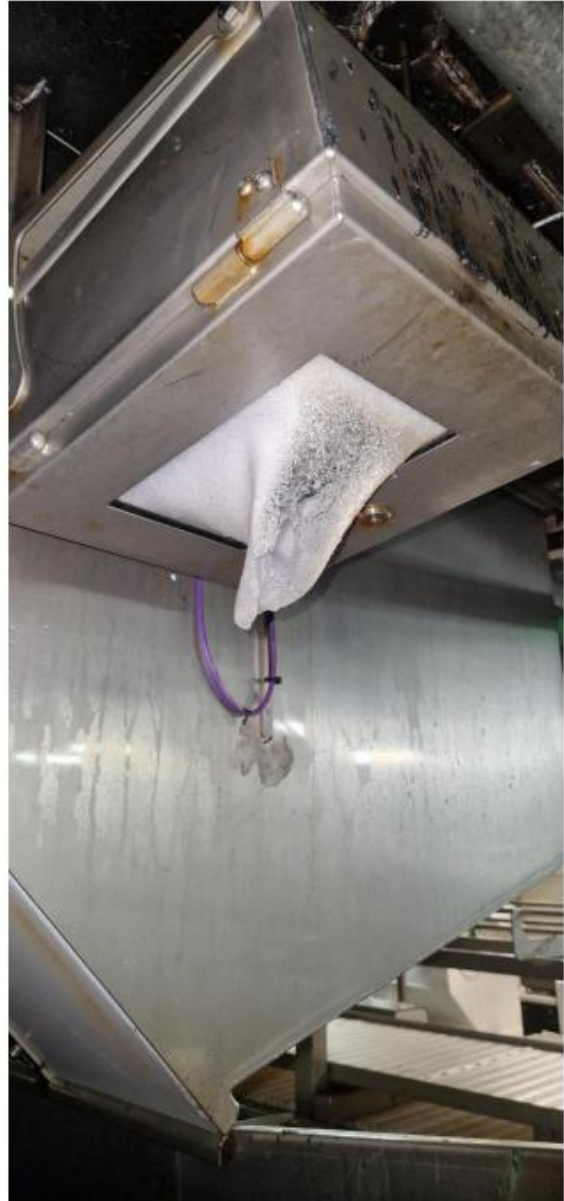
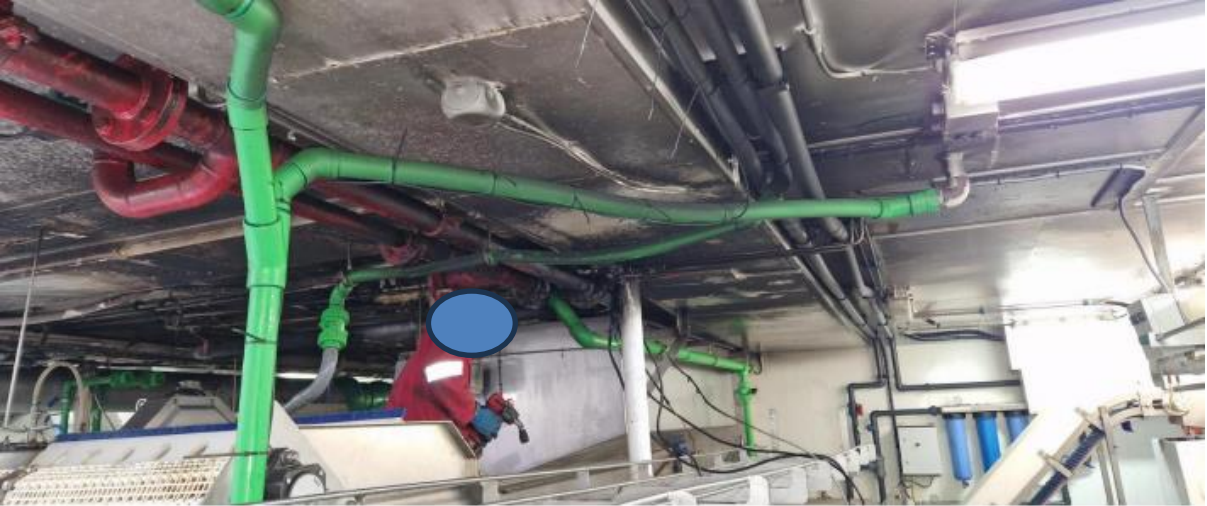
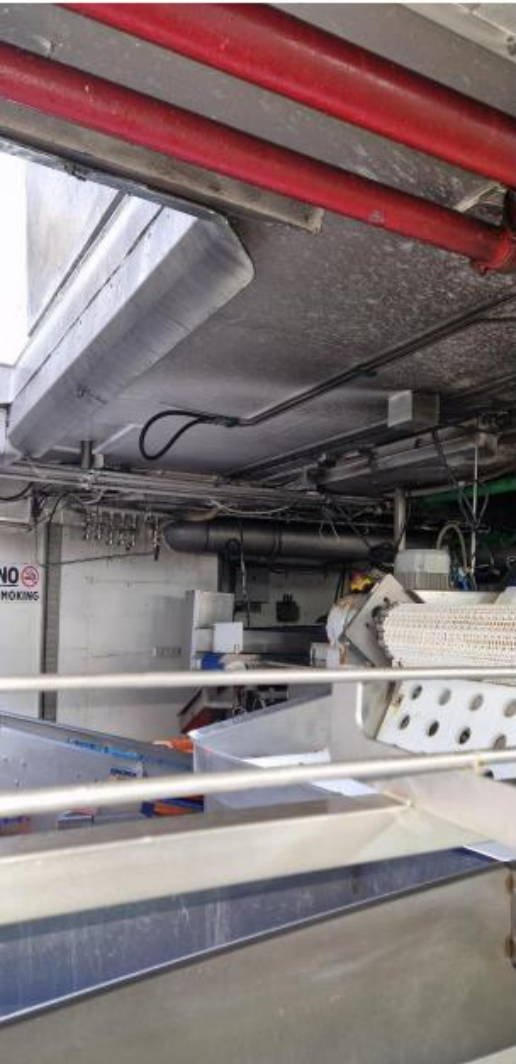
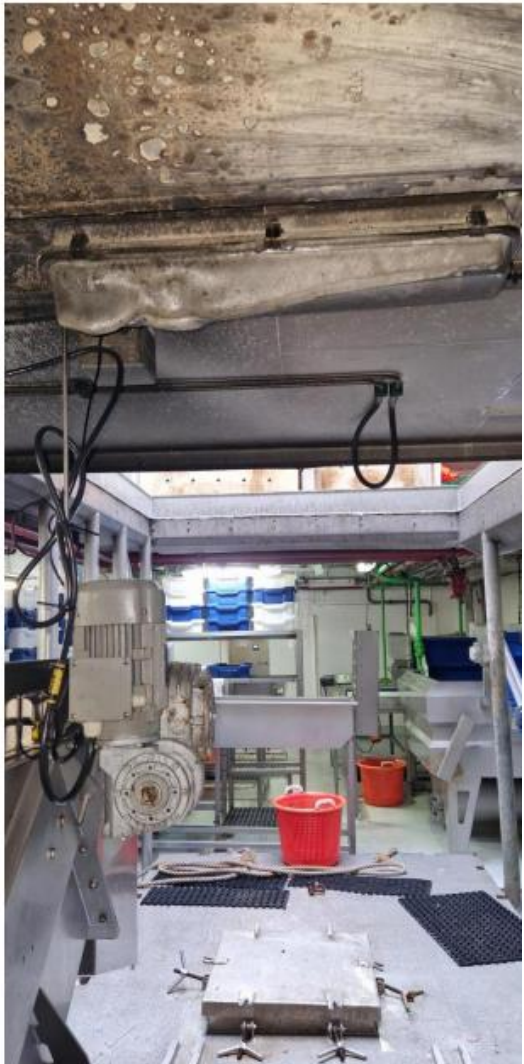
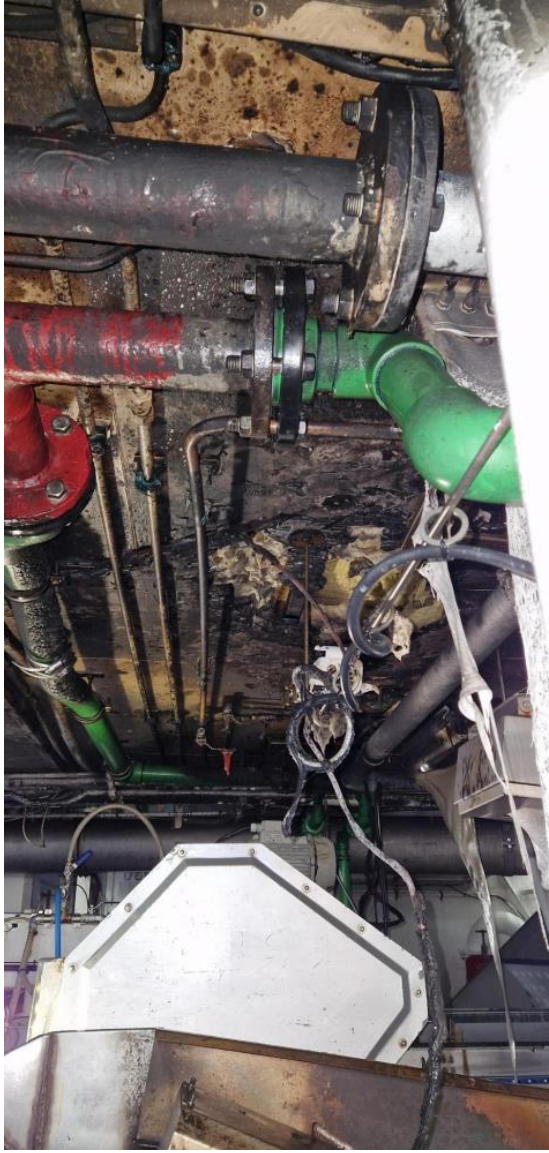
Myndirnar sýna skemmdir á málm og plasthlutum á millidekki Jökuls.

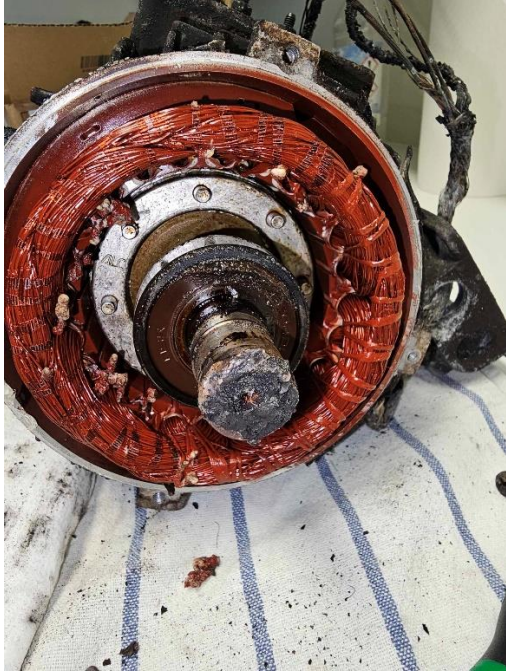
Hér er búið að opna rafmótorinn og engin merki um samslátt eða bruna

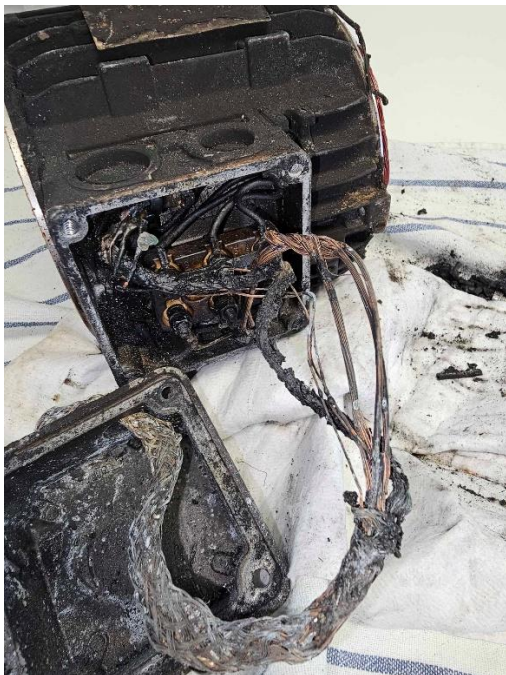
Við skoðun var ekkert sem benti til útleiðslu eða samsláttar. Eldurinn kviknaði á sama svæði og rafmótorinn var staðsettur og skýrir það sót og bráðnaðar hlífðakápur víra
