### Skýrsla um sjóatvik

Málsnúmer: **23-056-S-031 Silver Moon**

Dagsetning: **14. júlí 2023**

Atvik: **Ásigling á hafnarkant**

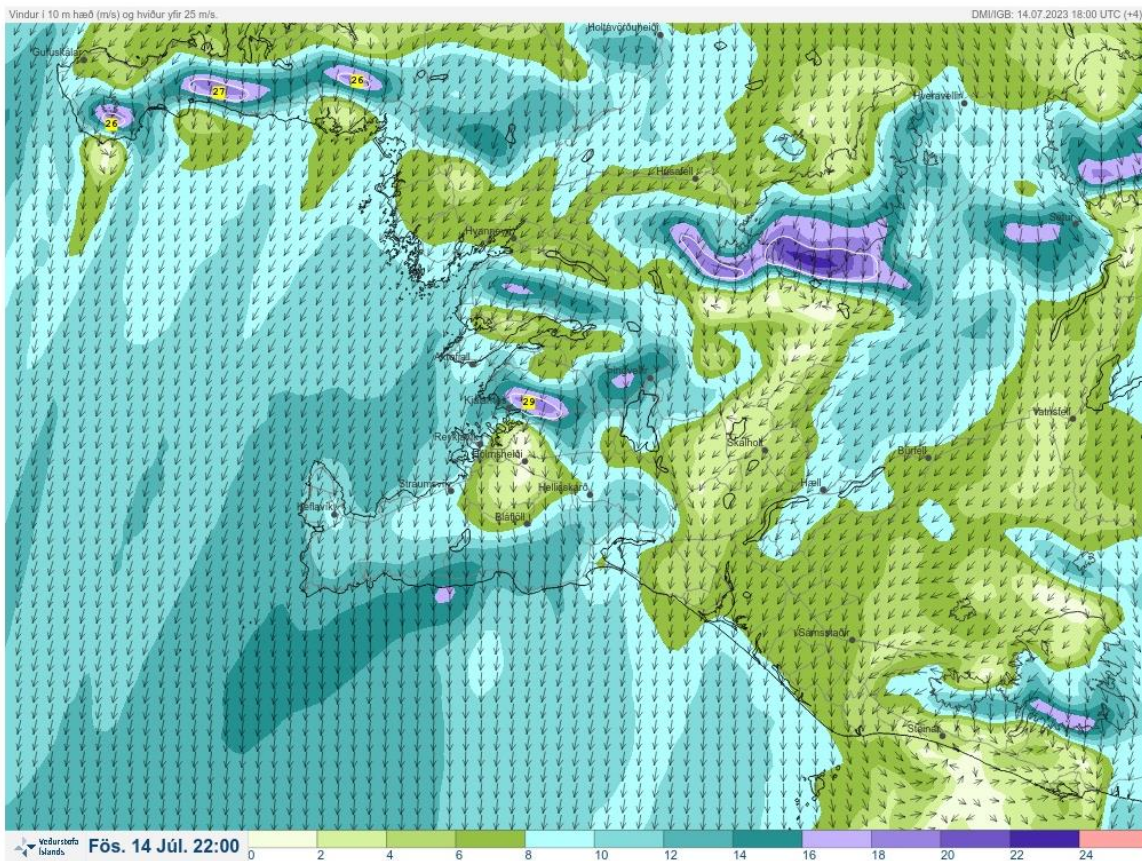
Spákort Veðurstofu Íslands þann 14. júlí kl. 22:00 miðað við 10 metra hæð.

Veðurmælir Faxaflóahafna á Skarfagarði sýndi vindhraða 14 m/s og 21 m/s í hviðum.

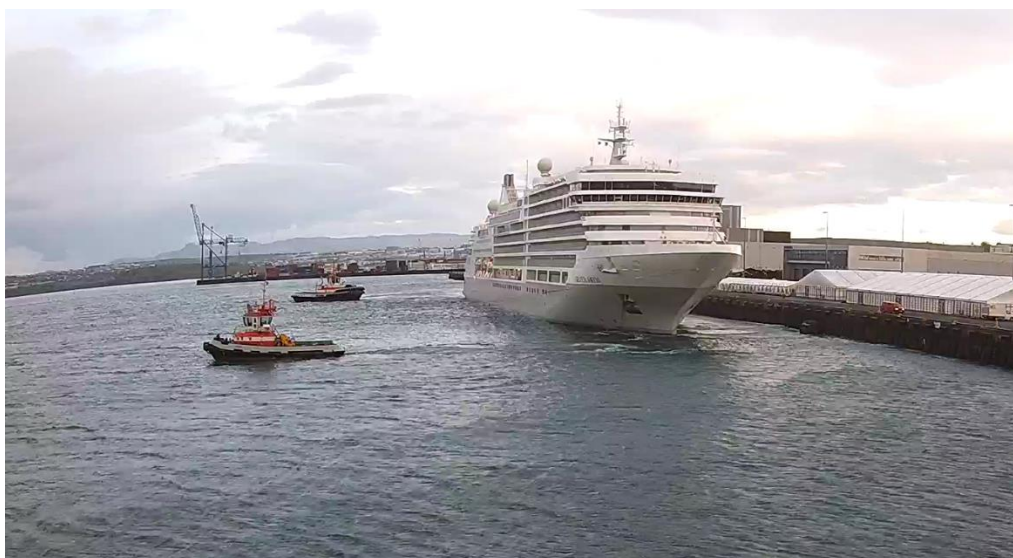
Mynd 1

Skipstjóri hélt undirbúningsfund áður en lagt var af stað. Hann bað um tvo dráttarbáta sem var nauðsynlegt vegna veðurs. Haki var tengdur í spring kluss að framan en ætlunin var að hann slepti dráttartug þegar skipið væri komið að innsiglingarlínu og færi þá strax á bakborðshliðina og ýtti eða héldi við skipið. Magni var tengdur í miðkluss að aftan og átti hann að draga skipið aftur jafnframt sem hann dró skutinn frá bakkanum (mynd 1).

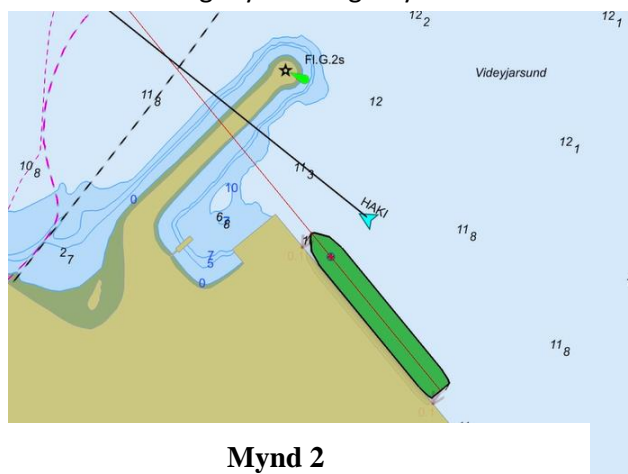
Mynd 2

Silver Moon lá við hafnarkant 312 eins og myndir 1 og 2 sýna.

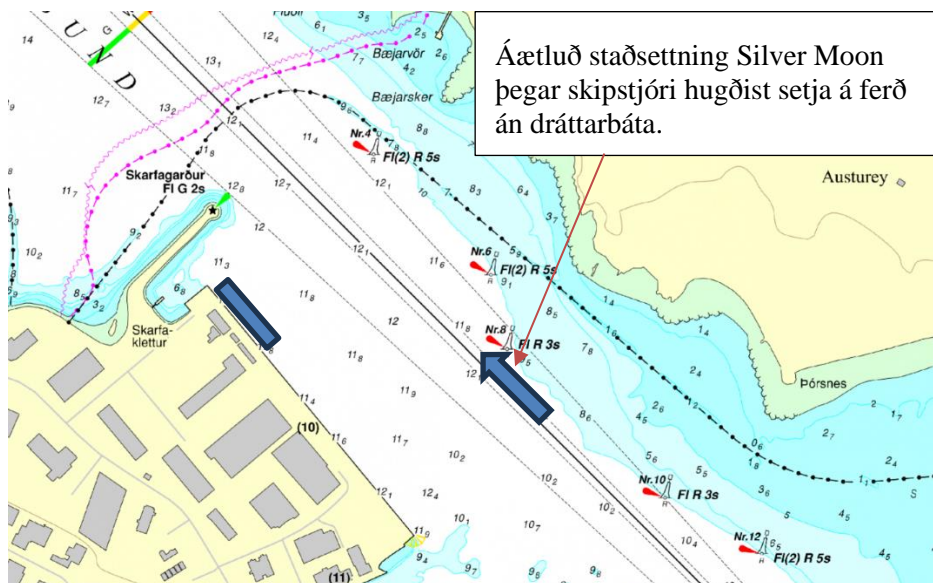
Mynd 3

Vindur var af norðri og þurfti skipið sem var búið AZIPOD skrúfubúnaði að fara austar og sunnar í Viðeyjarsund í þeim tilgangi að ná upp ferð áður en það sigldi út fyrir brimvarnargarðið á Skarfagarði (mynd 3). Þegar Silver Moon var komið tæplega 200 metra frá hafnargarðinum (mynd 3) sleppti Haki framendanum og sigldi að bakborðssiðu skipsins. Upptökur úr eftirlitsmyndavélum sýna að það tók Haka 4 mínútur að hífa inn dráttartógið, snúa og staðsetja sig á bakborðssiðu Silver Moon.

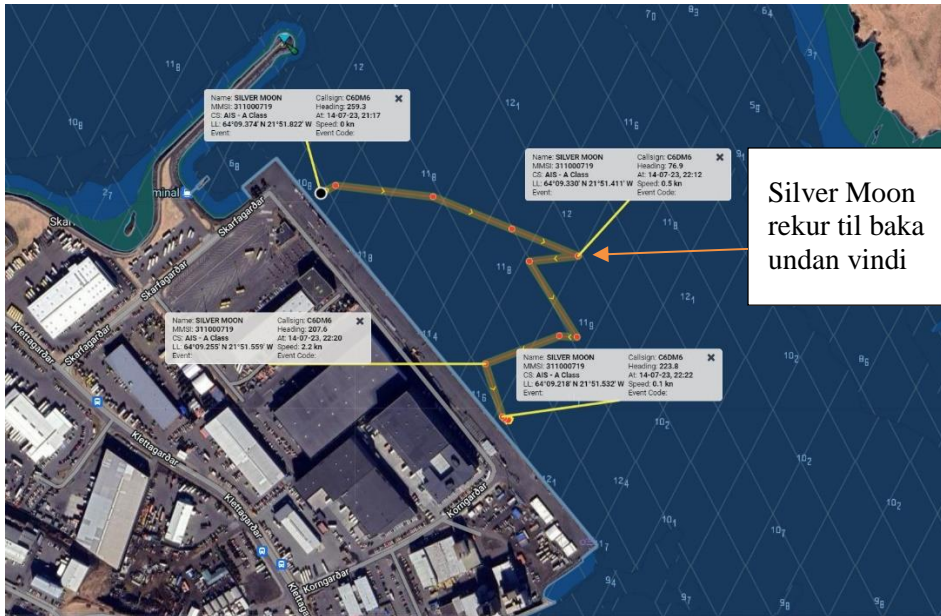
Mynd 4 sýnir feril skipsins í höfninni frá því að það fór frá bakka 312 og þar til það lagðist að bakkanum á ný.

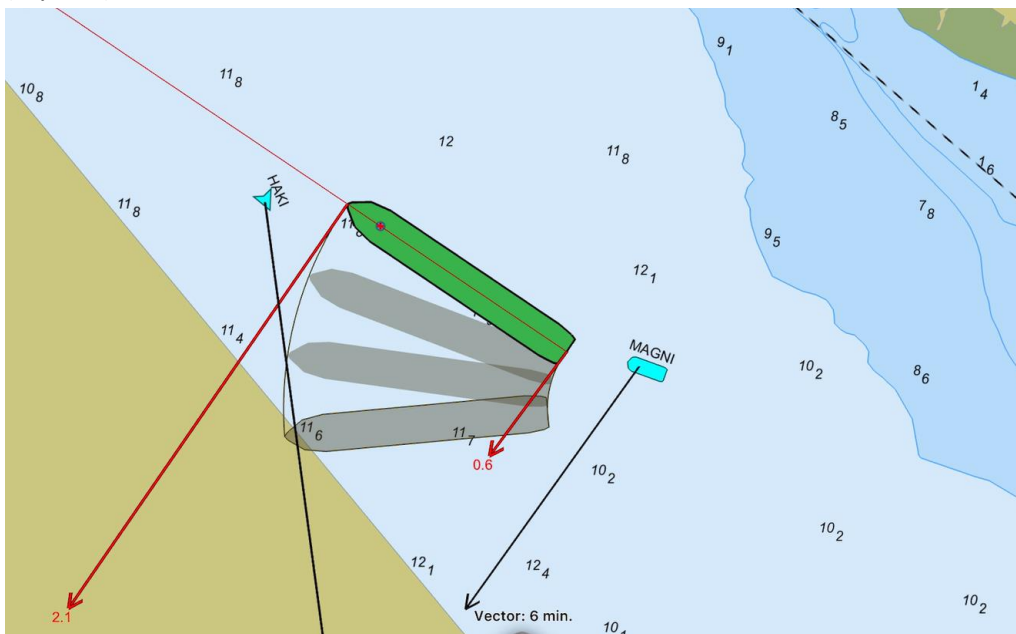
Mynd 5

Á þeim fjórum mínútum sem það tók Haka að staðsetja sig á bakborðssiðu Silver Moon rak skipið undan vindi í átt að hafnarkantinum. Magni hélt við að aftan og reyndi að stöðva rek skipsins og rétta það af en hann dró þá skipið aftur. Þrátt fyrir að skipstjórnendur Silver Moon beittu hliðar- og AZIPOD skrúfum rak það og leitaði stefni þess meira til vestur en skuturinn.

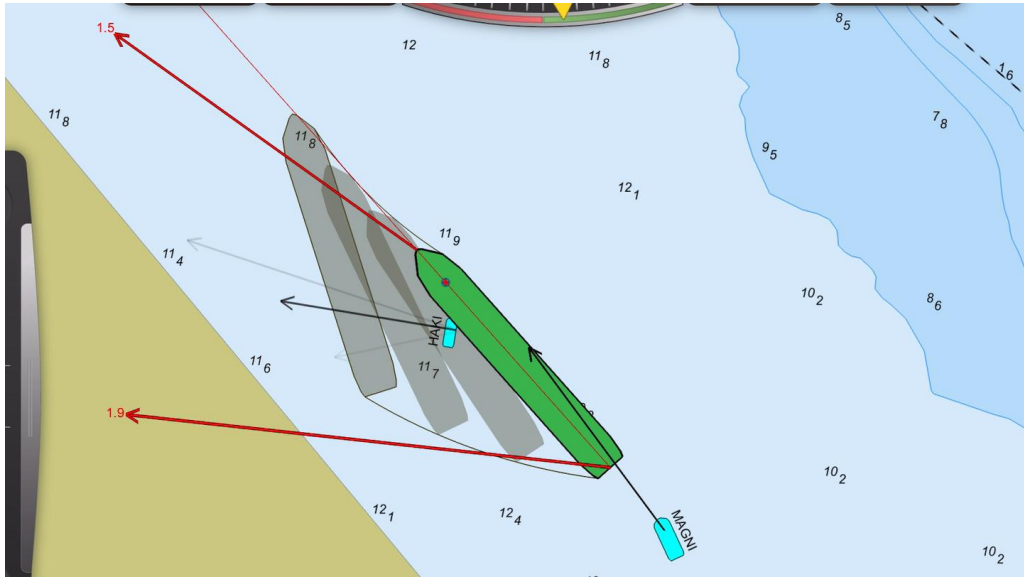
Mynd 6

Þegar Haki var búinn að stilla sér upp á bakborðssiðunni minnkaði rek stefnisins að kantinum ásamt því að Magni dró það aftur (mynd 6). Þegar skipið var komið nálægt kantinum en ekki nægjanlega til að forða því að stefnið rækist harkalega í hafnarkantin (Mynd 7) náði Haki naumlega að forða sér áður en hann klemmdist á milli skips og bryggju (mynd 8). Magni hélt við og dróg skipið aftur. Þegar skipstjóri Silver Moon sá að skipið rak hratt með stefnið að hafnarkanti, skömmu eftir að Haki slepti dráttartaug, lét hann stjórnborðsakkerið falla. Það var mat hans að það hefði ekki náð festu.

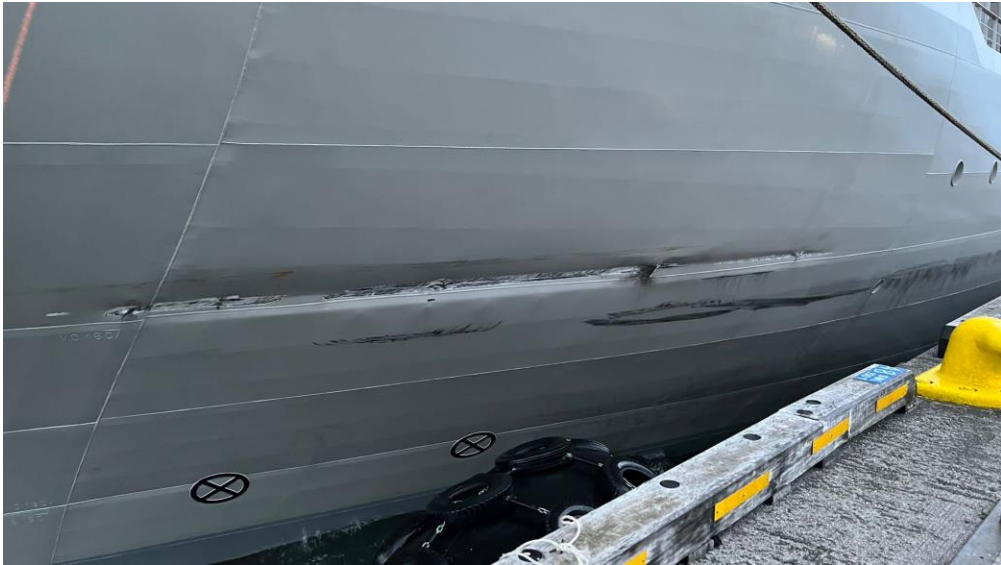
**Mynd 9**

Ákomustaður Silver Moon var framarlega á stefni. Samkvæmt skýrslu skipstjóra voru eftirtaldar skemmdir. Dæld á bakborðs byrðingi við þilfar nr. 4, 4,8 metrum yfir vatnslínu . Stærð u.þ.b. 6 m x 200 mm. Minniháttar dæld um 120 mm x 130 mm. Bönd 225, 229 og 221 bogin og stífur á böndum 225 og 225 skemmdar.

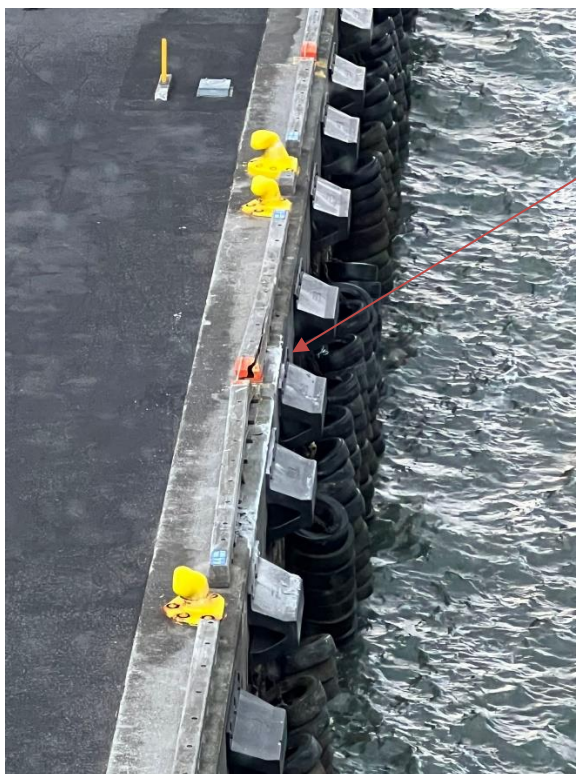
**Mynd 10**

Þar sem skipið rakst í hafnarkantinn voru hefðbundnar þybbur sem verja ekki hafnarkantinn fyrir svo stóru skipi (mynd 10).

Ákomustaður

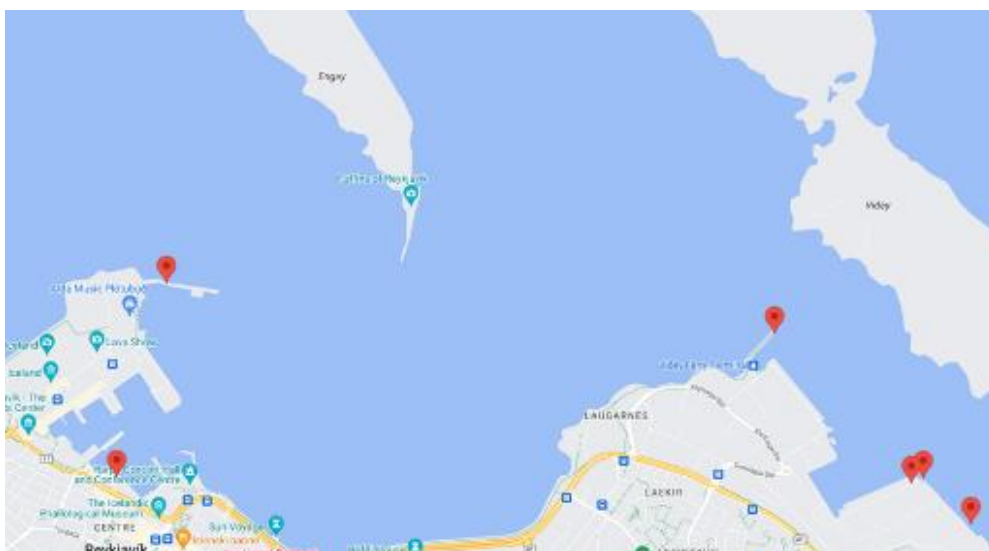
Í Reykjavíkurhöfn er allnokkrar veðurstöðvar sem sýna vindstyrk og vindátt. Hafnsögumenn hafa þær til viðmiðunar þegar ákvörðun er tekin um að sigla skipi úr höfn. Veðurstöðvarnar eru í fimm til 15 metra hæð og taka því ekki tillit til áhrifa vinds á borðhá skip. Um borð í Silver Moon var veðurstöð ofan á brúarþaki sem skipstjórnarmennirnir fylgdust með fyrir brottför. Hvorki veðurstöðvar hafnarinnar eða veðurstöð Silver Moon gátu hins vegar spáð fyrir um kviður sem gerðust utan við hafnargarð.

Mynd 13 veðurstöðvar í Reykjavíkurhöfn

Veðurvaktin ehf. sinnir ráðgjöf og leiðbeiningum fyrir Faxaflóahafnir um uppsetningu veðurstöðva. Þeirra mat er að veðurmælar í Sundahöfn og á Skarfagarði nái ekki fyllilega að lýsa veðuraðstæðum á Viðeyjarsundi. Heldur ekki veðurmælar Veðurstofu Íslands á Geldinganesi. Af þeim sökum hafa Faxaflóahafnir sótt um leyfi til að setja upp veðurstöð í Viðey. Beðið er eftir framkvæmdaleyfi fyrir uppsetningu slíkrar stöðvar hjá Reykjavíkurborg.

Að auki hafa Faxaflóahafnir lagt mat á heppilega staðsetningu fyrir veðurstöð á vestur hluta Viðeyjar en beðið er eftir framkvæmdaleyfi frá Reykjavíkurborg.
