LOKAÐ MEÐ BÓKUN

Málnr.: **23-073F024**

Dags: **10. nóvember 2023**

Lýsing: **Rak niður stél í landingu**

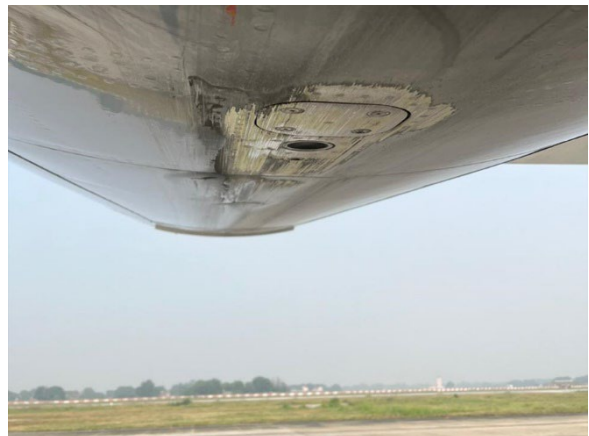
Flugvél TF-LLL (Boeing 757-200) var að lenda, á flugbraut 27 á flugvælinum í Varanasi (VEBN) á Indlandi klukkan 05:38¹ þann 10. nóvember með flugnúmeri ICE1253, þegar hún rak niður stélið (tail strike). Flugstjóri flugvélarinnar var að fljúga flugvélinni (Pilot Flying).

Við það að reka niður stélið urðu umtalsverðar skemmdir neðarlega á burðarvirki flugvélarinnar aftan við jafnþrýstirými skrokksins, í kringum STA 1743.

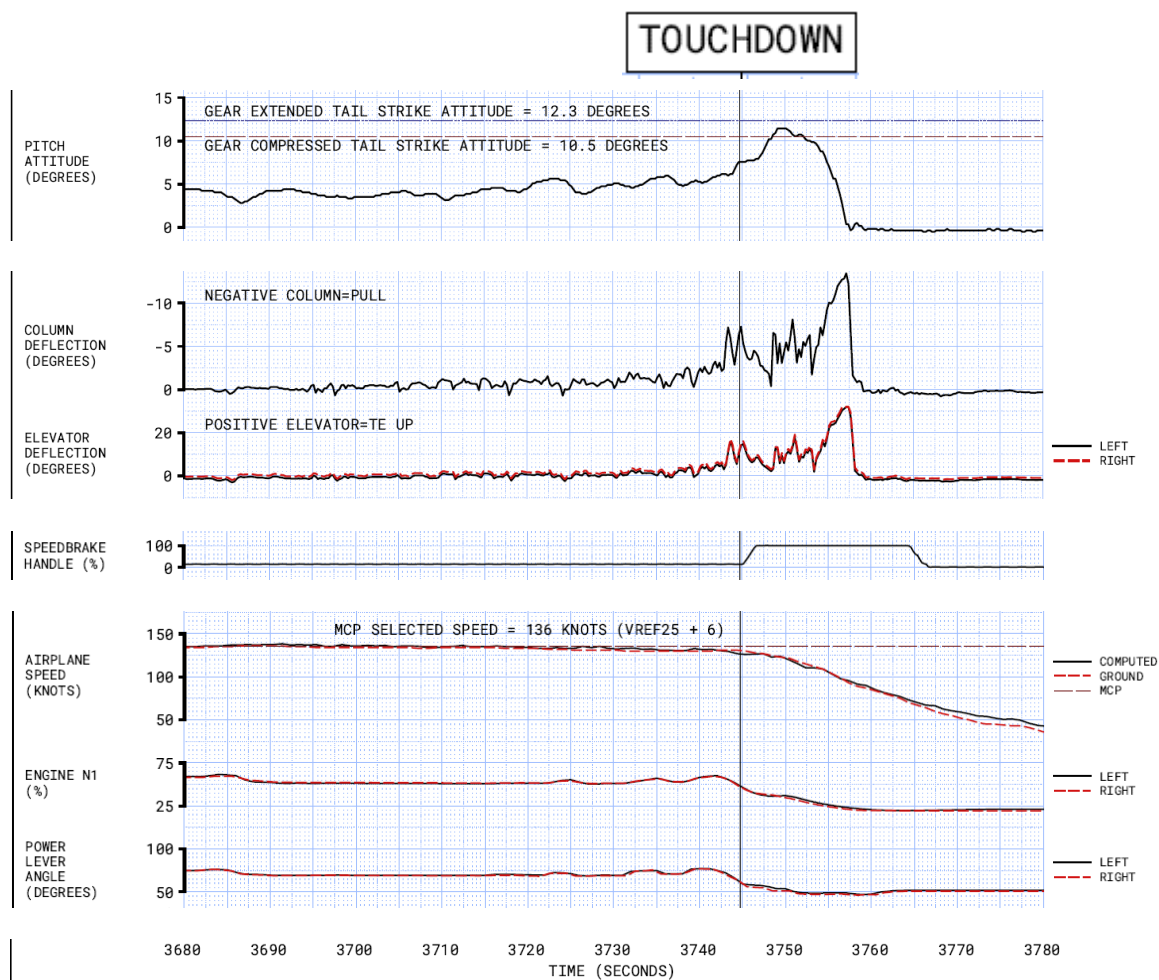
Í þjálfunarhandbók flugmanna⁵ er tekið fram að hjól flugvélarinnar ættu ekki að snerta flugbrautina (touchdown) á hraða sem er lægri en Vref-5 hnútar. Einnig⁶ er tekið fram að við landingu á hraða sem er 10 hnútum undir áætluðum landingarhraða (Vref -10) sé hætt á að reka stél flugvélarinnar niður í flugbrautina við landingu (touchdown). Flugvélin var hins vegar yfir þessum hraða þegar aðalhjól hennar snertu flugbrautina klukkan 05:38:44 (Vref-3).

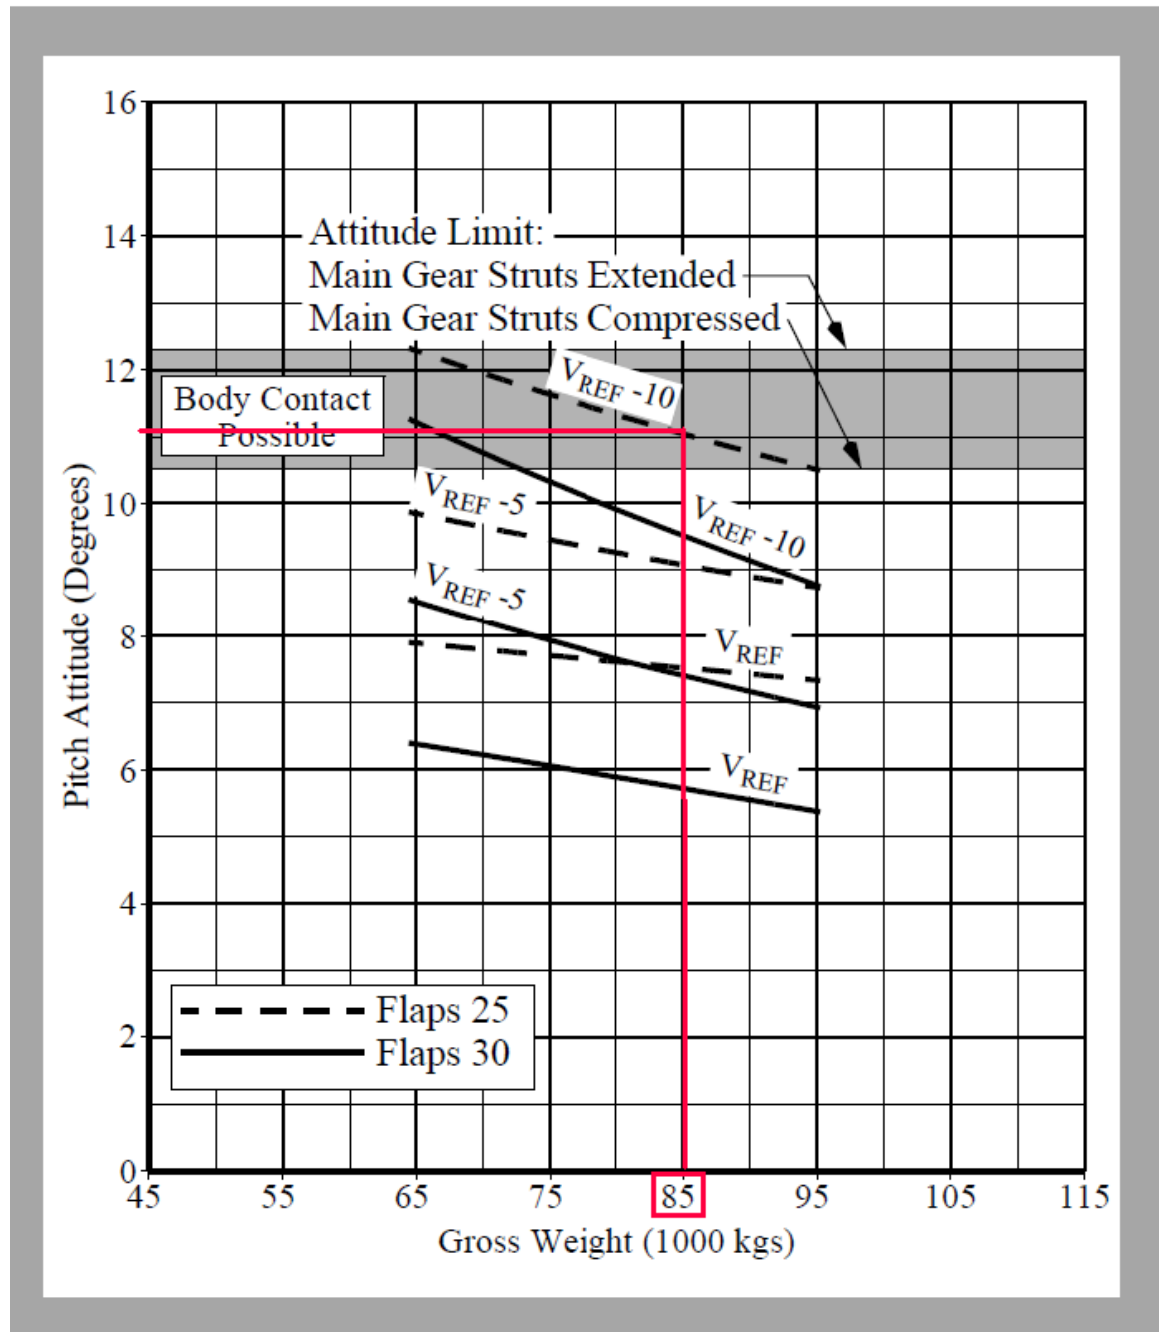
Touchdown Body Attitudes - Kilograms

Klukkan 05:38:48 var flughraðinn kominn niður í 124 hnúta og hafði kink flugvélarinnar aukist upp í 10,5°, sem er hámarkshorn sem hægt er að ná með aðalhjólin þjöppuð saman í landingunni án þess að flugvélin reki niður stélið.

Klukkan 05:38:49 var flughraðinn kominn niður í 120 hnúta og hafði kink flugvélarinnar þá aukist upp í 11,4° og hélst það horn í um eina sekúndu. Er það mat RNAA að þarna hafi flugvélin dregið stélið eftir jörðinni (tail strike).
