Skýrsla um banaslys í umferðinni

Mál nr.: **2023-081U018**

Dagsetning: **13. desember 2023**

Atvik: **Framanákeyrsla**

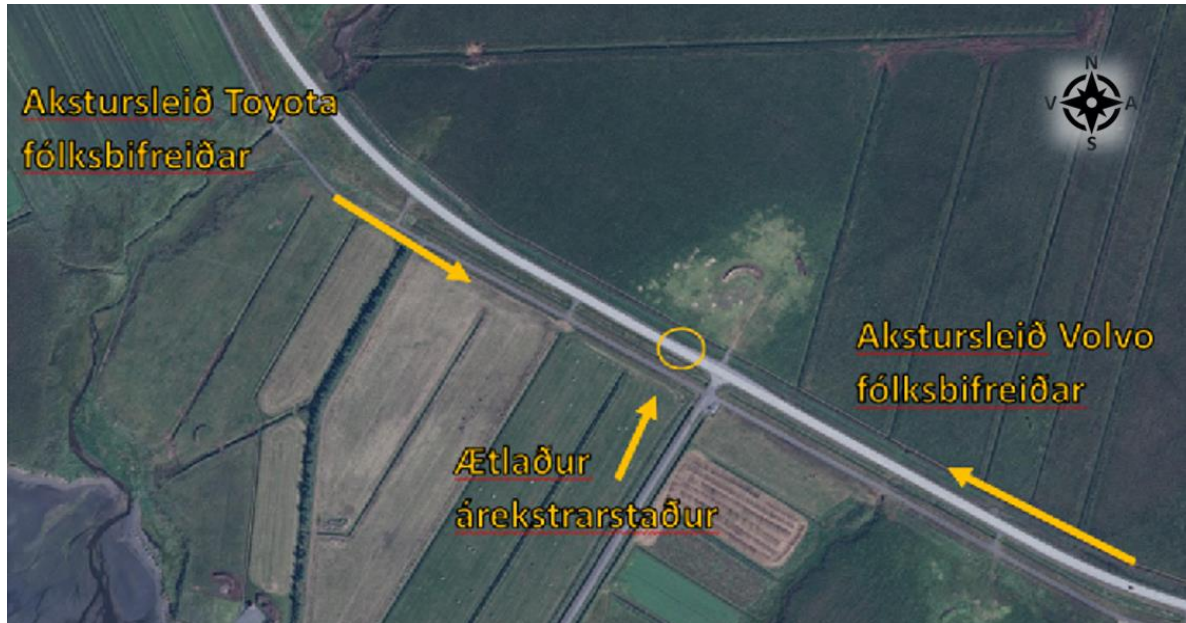
Mynd 2. Yfirlitsmynd af akstursstefnu bifreiðanna og ætluðum árekstrarstað. Á leið Toyota bifreiðarinnar var mjúk vinstri beygja fyrir um 200 metra beinan kafla í átt að gatnamótum að Skipanesi.

Á leið Toyota bifreiðarinnar var mjúk vinstri beygja áður en komið var að 200 metra beinum kafla að gatnamótum við Skipanes (mynd 2). Á þeim vegarkafla var Toyota bifreiðinni ekið yfir miðlínu vegarins, yfir á gagnstæðan vegarhelming og rákust framhluti Toyota bifreiðarinnar og vinstri framhluti Volvo bifreiðarinnar saman. Við áreksturinn, snérist Toyota bifreiðin um 180 gráður og stöðvaðist á nyrðri akreininni. Volvo fólksbifreiðin kastaðist til hliðar og út fyrir veg við ætlaðan árekstrarstað.

Toyota bifreiðin var nýlega komin út úr mjúkri vinstri beygju og varð slysið um 200 metrum eftir að beinn kafli tók við af beygjuni. Þegar slysið varð var Toyota bifreiðin komin yfir á gagnstæða akrein og áleiðis inn á útskot við gatnamót Skipanesvegur. Engin vitni voru að slysinu aðrir en ökumaður og farþegi í Volvo bifreiðinni en þeir muna ekki eftir Toyota bifreiðinni fyrr en skömmu fyrir áreksturinn. Á slysstað sáust engin ummerki um hemlun Toyota bifreiðarinnar.

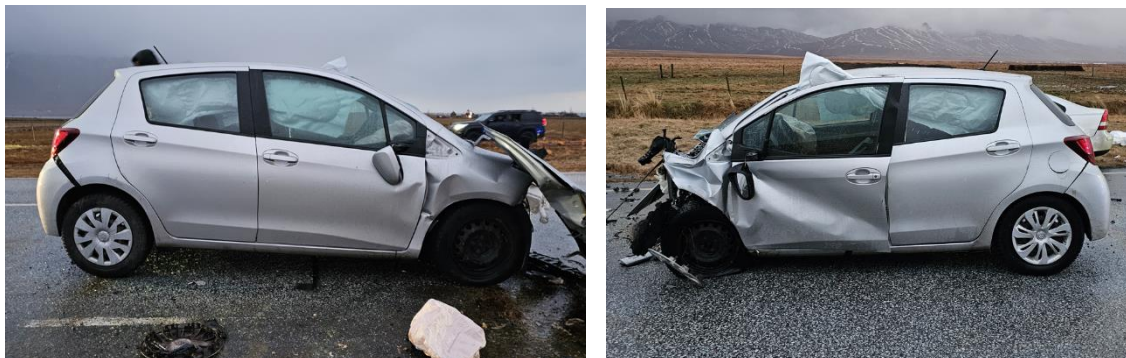
Toyota bifreiðin var fimm dyra, bensínknúin. Nýskráning var í mars 2017. Bifreiðin átti næstu aðalskoðun í mars 2025 og var með gilda skoðun þegar slysið átti sér stað. Eigin þyngd bifreiðarinnar var 1078 kg og leyfð heildarþyngd var 1500 kg. Breidd bifreiðarinnar var 1,67 metrar og lengd 3,95 metrar. Bifreiðin var á negldum vetrarhjólborðum sem voru óhreinir af tjöru. Við áreksturinn skemmdist bifreiðin mikið á framenda (sjá mynd 3).

Mynd 3. Samsett mynd. Myndin til vinstri sýnir skemmdir hægra megin á Toyota bifreiðinni þar sem lítil aflögun er inn í fólksrými farþegamegin. Hægri myndin sýnir skemmdir og aflögun ökumannsmegin inn í fólksrými bifreiðarinnar.

Ákoma á Toyota bifreiðinni var nánast á öllum framenda bifreiðarinnar. Bendir það, ásamt ummerkjum á slysstað, til þess að Toyota fólksbifreiðin, sem var 1,67 metrar á breidd, hafi verið komin vel inn á vinstri vegarhelming þegar árekstur varð og með aksturstefnu út fyrir akbrautina.

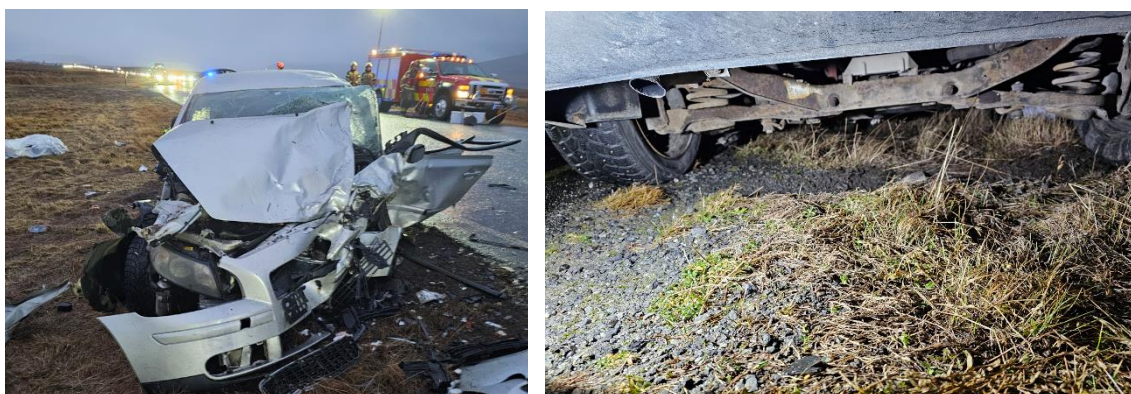
Mynd 4. Samsett mynd. Vinstri myndin sýnir skemmdir á vinstra framhorni Volvo bifreiðarinnar. Hægri myndin sýnir um 1,5 metra löng dragför til hliðar á jarðvegi eftir hægra afturhjóli þegar bifreiðin hafnaði utan vegar.

Ákoma á Volvo fólksbifreiðinni náði 40 cm inn á miðju bifreiðarinnar. Ummerki um 1,5 metra dragför eftir hjólbarða hægra afturhjól Volvo bifreiðarinnar (mynd 4) ætla staðsetningu hennar við áreksturinn á útskotinu við gatnamótin um 90 gráður til hliðar við staðsetningu hennar eftir áreksturinn.
