Skýrsla um sjóatvik

Sigrún Hrönn ÞH 36

Mál. Nr. 2024-036-S-009

Atvik: Strandar- tók niðri

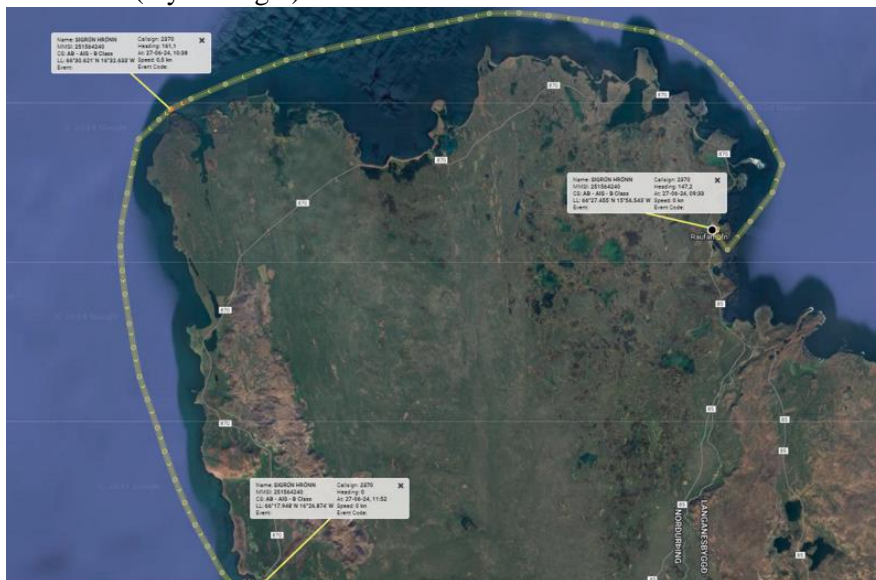
Mynd 1

Hinn 27. júní 2024 kl. 09:30 lagði skipstjóri Sigrúnar Hrönnar af stað frá Raufarhöfn áleiðis til Húsavíkur (mynd 1 og 2).

Á ferlinum af siglingu Sigrúnar Hrannar á mynd 1. sést að klukkan 10:36 er hún á 23,5 kn. hraða rétt norðan við Rauðanúp. Klukkan 10:38 var báturinn á 0.5 kn. hraða þar sem ferillinn kemur næst landi. Klukkan 10:40 var báturinn kominn á 19,3 kn. hraða, á leið til Kópaskers og var kominn þangað klukkan 11:50.

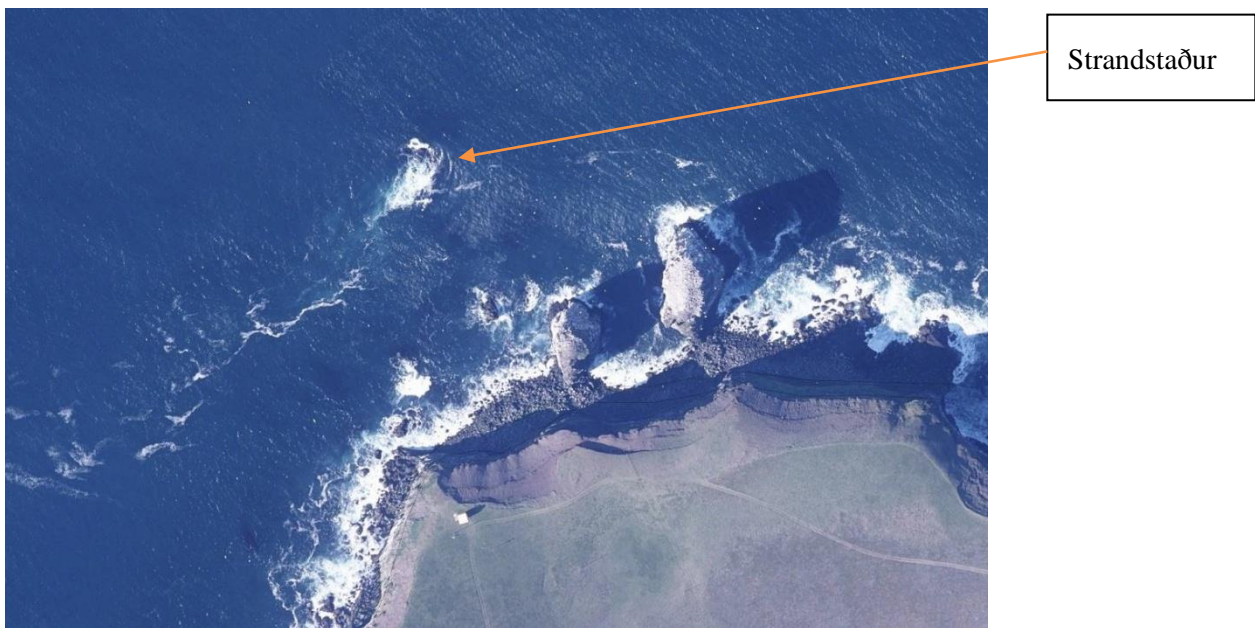
Mynd 3

Við skoðun RNSA kom í ljós að umrætt sker sést á loftmyndum (mynd 3,4 og 5).

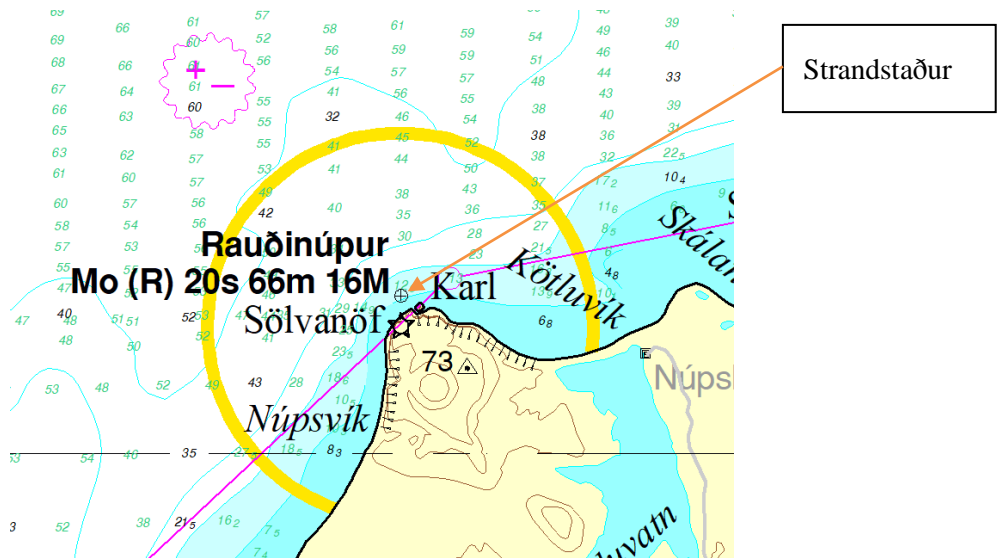
Mynd 5

Nýjasta sjókortið af svæðinu var gert með eingeislamælingum í 1:50.000 frá 1991-92 (mynd 5). Skerið kemur ekki fram á því korti. Staðurinn sem Sigrún Hrönn tók niðri er um 100 metra frá landi.

Í Time Zero eru alla jafna ekki viðurkennd sjókort. Á siglingu við aðstæður þar sem skyggni er lítið ber að halda sig lengra frá landi þar sem minni hættu er á skerjum.

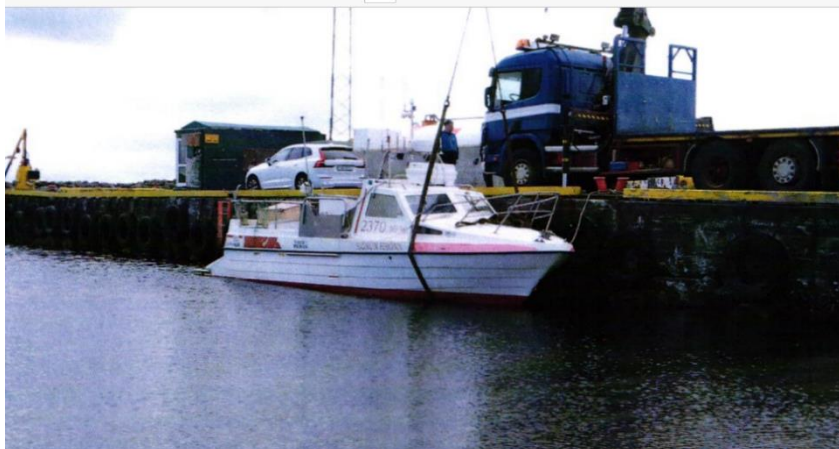
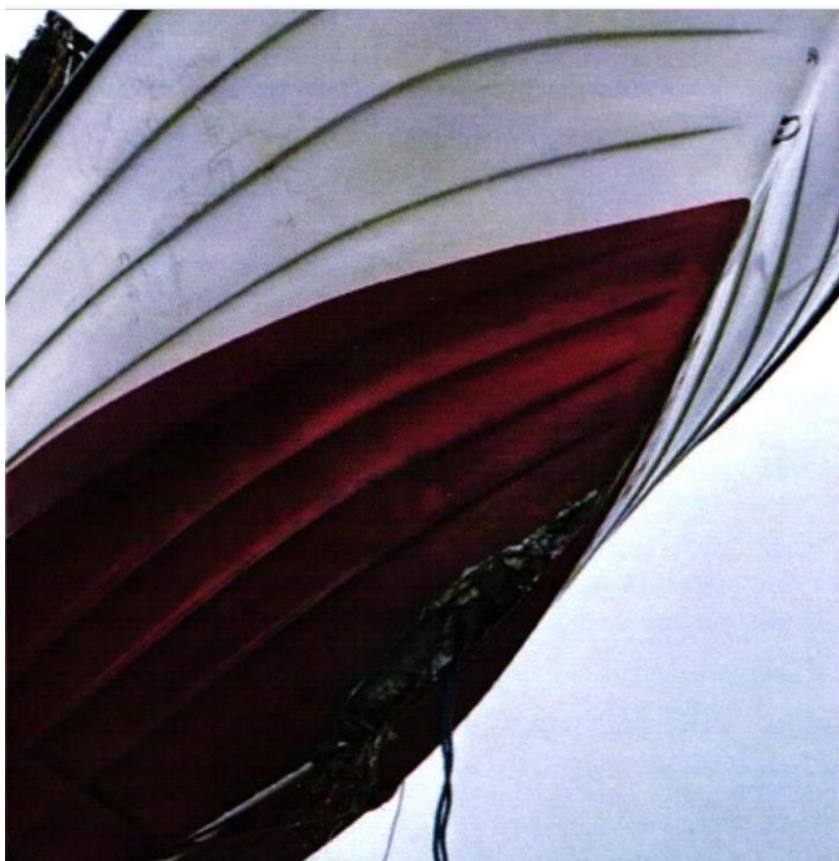
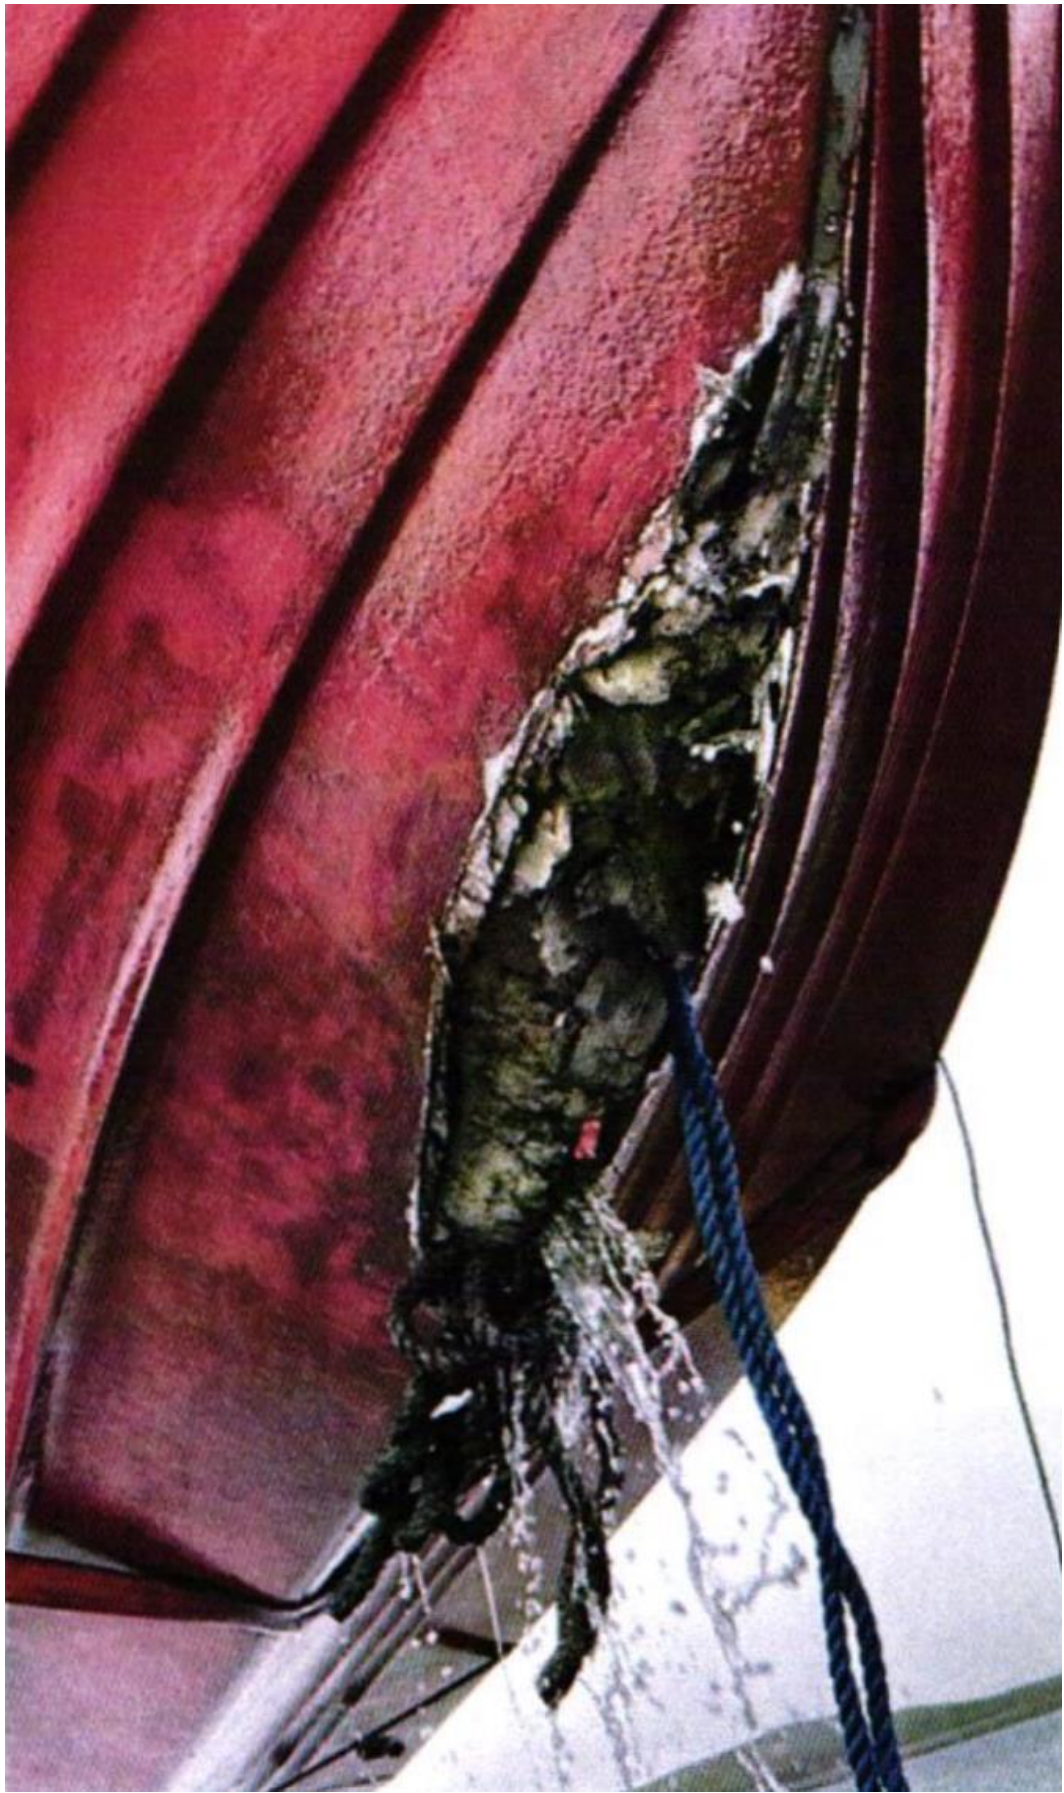
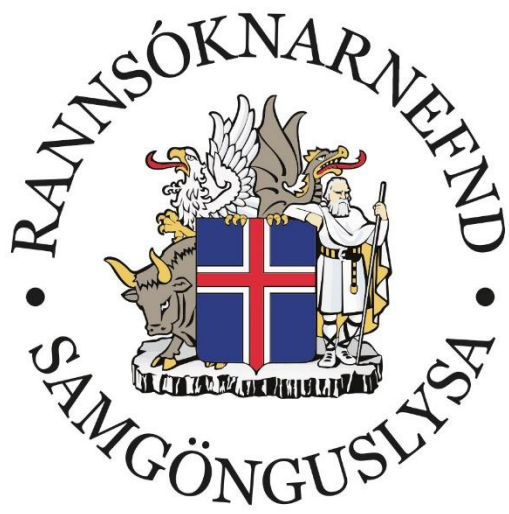
Viðauki

Skipstjórinn hafði hvorki samband við Vaktstöð siglinga né Neyðarlínuna en sagðist hafa verið hræddur um líf sitt og ekki hugsað skýrt. Hann hafi því einungis haft samband við föður sinn sem síðan hafði samband við lögreglu og tilkynnti um atvikið. Í viðauka eru myndir af skemmdum á bátnum.
