Benni Sæm GK 26

Mál nr.: 2024-051-S-019

Dagsetning: 12. september 2024

Atvik: Ætlaður bruni í vélarrúmi

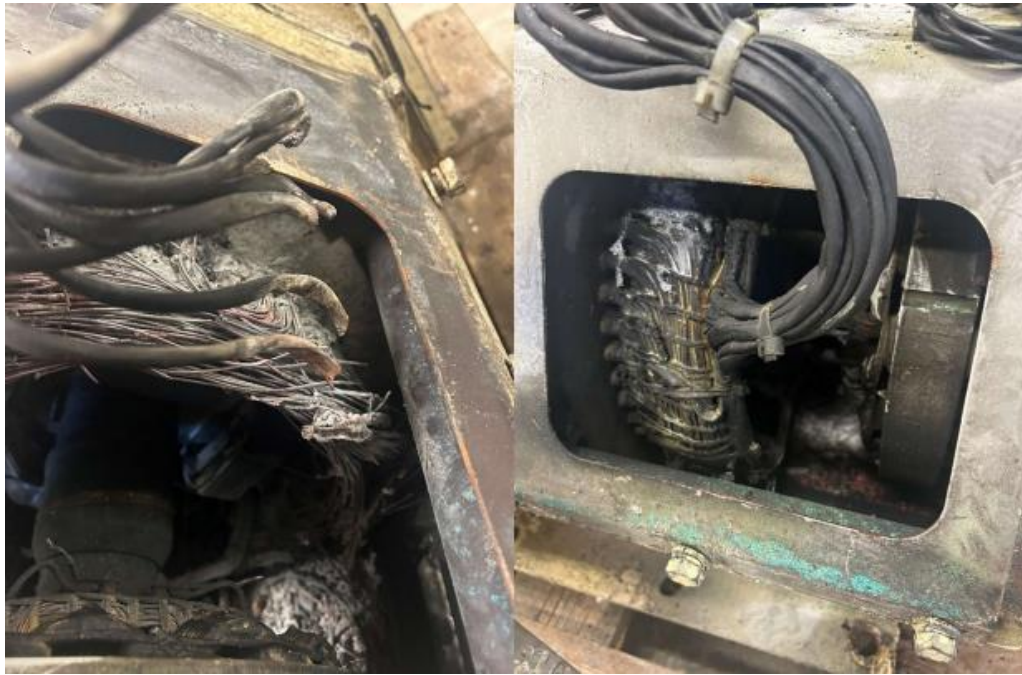
Slökkvilið hafði verið kallað út og beið á bryggjunni þegar Benni Sæm lagðist að. Var farið niður í vélarúm með hitabyssur. Reyndist einangrunarbilun hafa orðið í rafal á ljósavél með þeim afleiðingum að mikill reykur og eldglæringar mynduðust en ekki eldur.

Einangrunarbilun í rafal á ljósavél Benna Sæm. Myndin sýnir úttök rafalsins sem hafa brunnið.
