Skýrsla um slys

Frosti ÞH 299

Mál nr.: 2024-053-S-021

Atvik: Efnaslys

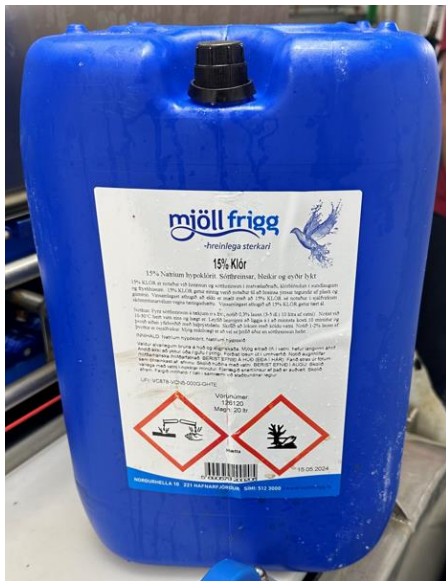
Mynd 1

Klórbrúsi sá er notaður var sést á mynd 1.

Klórinn var af 15% styrkleika og er ætlast til að hann sé blandaður vatni.

Á umbúðunum er tekið fram nota eigi augnhlífur, hlífðarhanska og hlífðarfatnað.

Þegar slysið varð var klórnum hellt í tómt kar og blandan því sterkari á meðan sjó var hleypt á karið heldur en við hefðbundna notkun. Má leiða líkum að því að það hafi aukið á alvarleika atviksins, auk sem skipverjinn leit ofan í karið án augnhlífa á meðan sjór var að renna í það.

Við notkun ætandi eða eittraðra efna skal alltaf not þann hlífðarbúnað sem tækni-blöð segja fyrir um.
