Skýrsla um banaslys í umferðinni

Mál nr.: **2023-071U015**

Dagsetning: **30. október 2023**

Atvik: **Vörubifreið ekið á hjólandi vegfaranda**

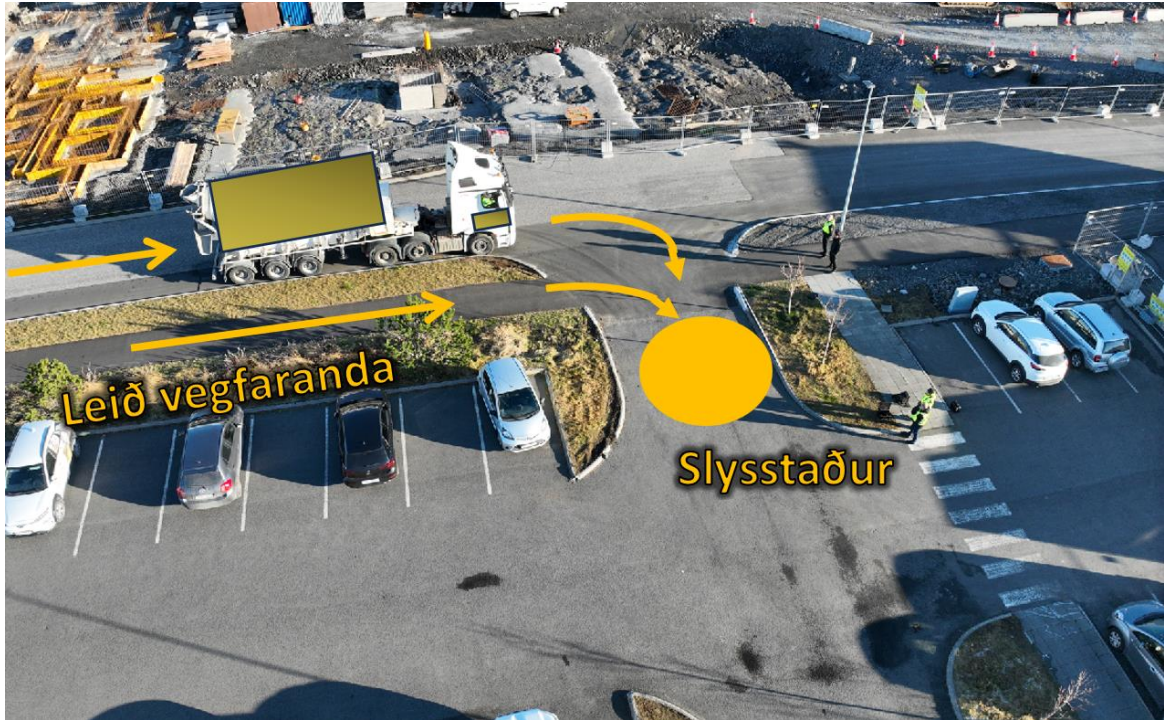
Þann 30. október 2023 var vegfarandi á reiðhjóli á göngustíg á leið til suðurs meðfram og vestan við Ásvelli í Hafnarfirði. Hann beygði til hægri af göngustígnum inn á innkeyrslu að bifreiðastæði sunnan við Ásvelli. Á sama tíma var Mercedes-Benz vörubifreið ekið af stað til suðurs eftir Ásvöllum, eftir að hafa bakkað nokkurn spöl áður, og var beygt til hægri inn á innkeyrsluna að bifreiðastæðinu og á vegfarandann (mynd 2).

Mynd 2. Yfirlitsmynd af slysstað. Gular örvar sýna leiðir vegfaranda á reiðhjóli og vörubifreiðarinnar.

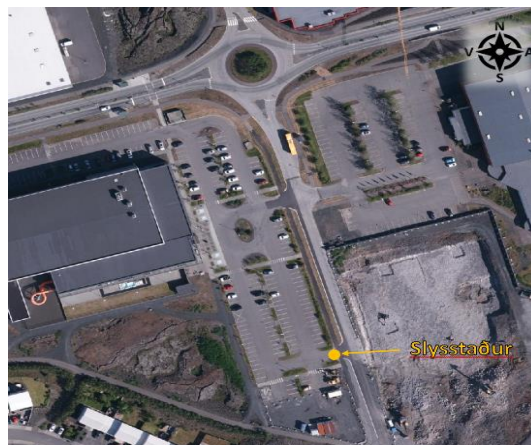
Vegarkafllinn Ásvellir var botngata á milli Tjarnartorgs (hringtorg) við Ásbraut í norðri og, þegar slysið átti sér stað, tvískiptu vinnusvæði í suðri en syðsti hluti Ásbrautar var á milli þessara svæða. Sami verktaki var með umsjón á þessum vinnusvæðum. Vegurinn var með bundnu slitlagi án akreinaamerkinga, 6,5 metra breiður og 200 metra langur. Tvær innkeyrslur voru af Ásvöllum til vesturs inn á malbikað bifreiðastæði sem lá nánast samhliða öllum veginum að vestanverðu. Sundlaugin, að Ásvöllum 2, er staðsett í suðvesturhorni Ásvallar og Ásbrautar. Slysið varð á syðri innkeyrslu inn á bifreiðastæðið (mynd 3).

Mynd 3. Yfirlitsmynd af nánasta umhverfi slysaðar.

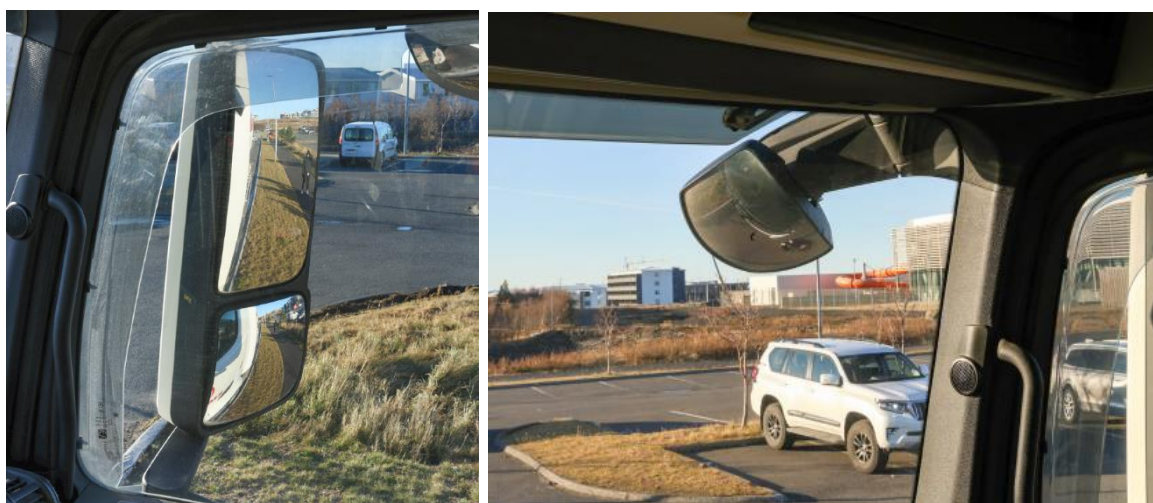
Inni í stýrishúsi bifreiðarinnar var ekkert sem skerti útsýn úr ökumannssæti hennar fram á við eða til hliða. Speglar á hægri hlið bifreiðarinnar voru fjórir. Einn var staðsettur framman við framhornið og gaf vítt sjónsvið niður með framhlið og hægra framhorni. Ofan við hliðarglugga var spegill sem einnig gaf vítt sjónsvið niður með hægri hlið ökutækisins og meðfram hægra framhorni. Tveir baksýnisspeglar voru á hægri hliðarhurð. Efri spegillinn var með þrengra sjónsvið en sá neðri en gaf góða útsýn aftur með bifreiðinni og festivagninum allt að hægra afturhorni hans. Neðri spegillinn gaf einnig góða útsýn aftur með ökutækjunum sem og af umhverfinu vel til hægri út frá bifreiðinni (mynd 4).

Mynd 4. Samsett mynd af speglum á hægri hlið vörubifreiðarinnar. Á vinstri mynd sjást hliðarspeglar og spegill ofan hliðarglugga. Á hægri mynd sést spegill staðsettur út frá hægra framhorni. Myndir: Lögreglan á höfuðborgarsvæðinu.

Staðfest var að staða spegla við prófunina var hin sama og þegar slysið varð. Spegill sem var staðsettur út frá hægri framhorni gaf góða útsýn niður með nánast allri framhlið bifreiðarinnar, talsverða vegalengd fram fyrir bifreiðina og út að hægri hlið hennar. Í speglinum sást ekki göngustígurinn sem lá meðfram Ásvöllum heldur einungis kantsteinn og lítill hluti grassins á milli göngustígs og akbrautar. Spegill ofan við hægri hliðarglugga gaf góða útsýn niður með hægri hliðinni á stýrishúsi bifreiðarinnar en göngustígurinn sást ekki, aðeins kantsteinn og hluti grassins á milli göngustígs og akbrautar. Hliðarspeglar gáfu góða útsýn yfir göngustíginn alla leið að Tjarnartorgi (hringtorgi) til norðurs aftur við ökutækin (mynd 4). Vegfarandi á göngustígnum var sýnilegur í hliðarspeglunum allt þar til hann var því sem næst samsíða hægri afturhorni á stýrishúsi bifreiðarinnar ef hann var staðsettur á miðju göngustígsins.

Útsýn úr hliðar- og framrúðu var eðlileg og virtist í samræmi við hönnun bifreiðarinnar. Ekkert var á rúðum eða fyrir þeim sem truflaði útsýn. Með hliðsjón af upptökum af slysinu er áætlað að sennilega hafi hjólandi vegfarandi verið sýnilegur í hliðarspeglum í rúmar tuttugu sekúndur fyrir slysið en hafi horfið úr sjónsviði ökumanns og allra spegla tveimur til þremur sekúndum fyrir slysið.

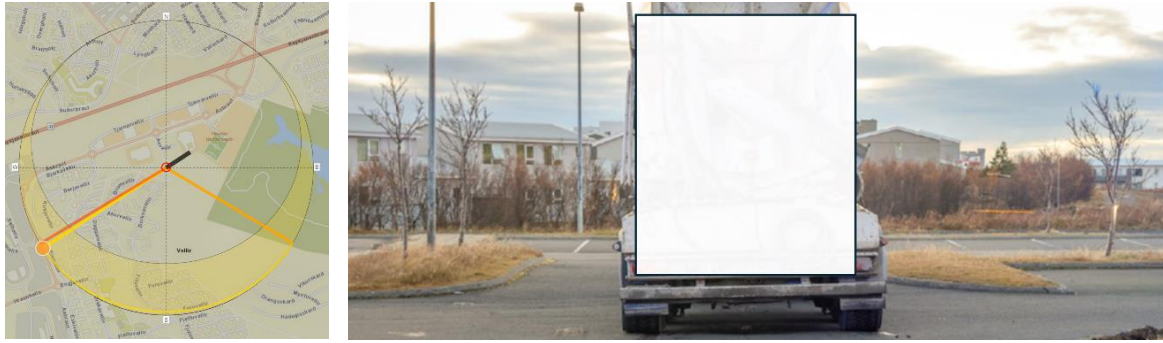
Sviðsetningin var unnin kl. 13:00 til 15:30 daginn eftir slysið. Staða sólar, þegar slysið varð, var því önnur og vestari en við sviðsetninguna. Staðsetning sólar var að hægri hlið vörubifreiðarinnar áður en henni var beygt til hægri inn á innkeyrslu bifreiðastæðisins. Lág ský voru hins vegar á himni fyrir sólinni þegar slysið varð eins og sést á hægri mynd 5 og ber því saman við framburð ökumanns að sólskin hafi ekki truflað hann við aksturinn.

Mynd 5. Samsettt mynd. Til vinstri var staða sólar úr suðvestri þegar slysið varð og myndin til hægri sýnir skýjafar fyrir sólu til suðvesturs skömmu eftir slysið.

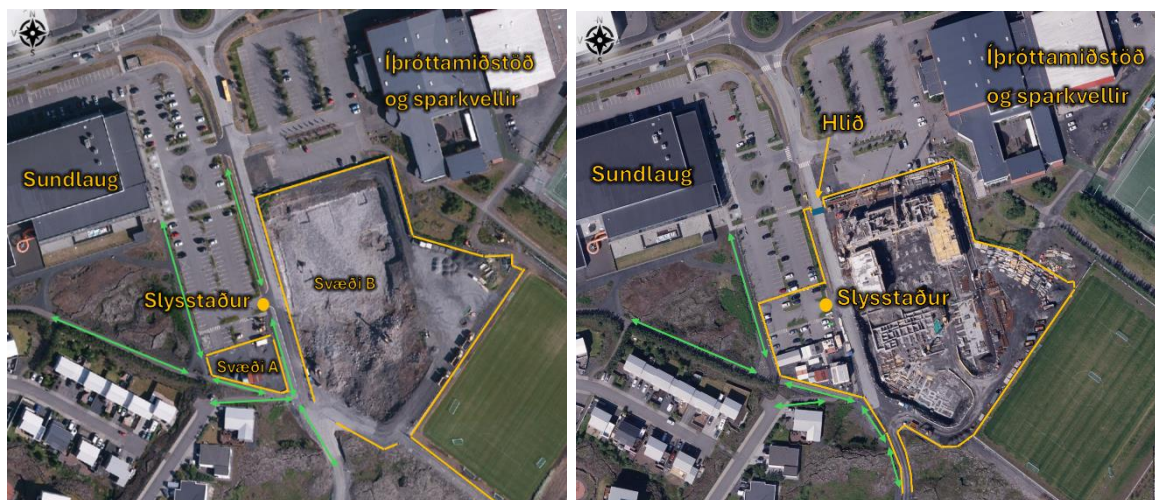
Í nágrenni slysstaðar, beggja vegna við Ásvelli, eru íþróttamiðstöð, sparkvellir og sundlaug. Göngustígar lágu beggja vegna meðfram bifreiðastæðinu við Ásvelli, framhá afmörkuðu vinnusvæði byggingaverktaka (svæði A á mynd 6). Byggingarverktakinn hafði sótt um vinnuáðstöðu við suðurenda bifreiðastæðisins til Hafnarfjarðarbæjar í upphafi verksins og fengið samþykkt. Á göngustígnum, sem lá á milli vinnusvæðanna (svæði A og B á mynd 6), við enda götunnar var leið fyrir gangandi og hjólandi inn í íbúðahverfi sunnan Ásvalla (vinstri hluti myndar 6). Þar var að sögn starfsmanns verktaka talsverð dagleg umferð gangandi og hjólandi. Einnig var þar umferð óviðkomandi ökutækja, sem snúa þurftu við í suðurenda götunnar, um Ásvelli á milli afmarkaðra vinnusvæða verktakans.

Reglugerð nr. 492/2009, um merkingar og aðrar öryggisráðstafanir vegna framkvæmda á og við veg, kveður á um að gera skuli öryggisáætlun vegna framkvæmda og að skipa skuli eftirlitsmann sem skuli sjá um að allar öryggisráðstafanir á og við veg séu í samræmi við öryggisáætlun. Öryggisáætlun var unnin af verktaka þegar framkvæmdir á svæðinu hófust og eftirlitsmaður skipaður í samræmi við gæðahandbók verktaka. Afmarkanir gagnvart umferð óviðkomandi óvarinna vegfarenda við vinnusvæðin, eins og þær voru settar upp, voru unnar í samráði við Hafnarfjarðarbæ. Í öryggisáætluninni eru öryggisráðstafanir fyrir verkþáttinn „Umferð inn og út af vinnusvæði“ skilgreindar. Þar kemur meðal annars fram að girða eigi vinnusvæði af og setja hlið. Vinnusvæðin tvö voru aðskilin og girt af að mestu leyti en ekki var afmarkað eða lokað fyrir akstursleið né hjóla- og gönguleið um Ásvelli milli vinnusvæða. Ekki voru sett upp hlið inn á eystra vinnusvæðið (svæði B á mynd 6) þar sem byggingarframkvæmdir voru hafnar.

Mynd 6. Samsett mynd. Vinstri myndin sýnir afmörkun tveggja vinnusvæða fyrir slys með gulum línum. Hægri myndin sýnir breytta afmörkun eftir slysið með gulum línum sem eitt vinnusvæði með aðgangshliði. Grænar örvar á myndum sýna hjóla- og gönguleiðir við svæðið fyrir slysið og breyttar leiðir eftir slysið.

Aðkoma vinnutækja og umferð óvarinna vegfarenda við vinnusvæðin á Ásvöllum var ekki nægjanlega afmörkuð

Í upphaflegri öryggisáætlun fyrir vinnusvæðið, sem unnin var í samráði við Hafnarfjarðarbæ, var aðkoma vinnutækja og umferð óvarinna vegfarenda um syðri hluta Ásvalla ekki afmörkuð, né takmörkuð.

Eftir slysið voru gerðar breytingar, í samráði við Hafnarfjarðarbæ, gagnvart lokun á umferð ökutækja um Ásvelli sem og leiðum gangandi og hjólandi vegfarenda um Ásvelli að íbúðarhverfinu sunnan og vestan við slysstaðinn. Viðbótargirðingar voru settar upp, vinnusvæðin sameinuð og stækkuð með aðgangshliði og nýr stígur malbikaður vestan bifreiðastæðisins fjarri vinnusvæðinu (mynd 6 hægra megin).

23-071U015T01. Öryggisáætlun við framkvæmdir

Rannsóknarnefnd samgönguslysa beinir þeirri tillögu til Hafnarfjarðarbæjar að við framkvæmdir sem eru á eða við akbraut þá sé tryggt að unnin sé öryggisáætlun sem verndar umferð óvarinna vegfarenda gegn umferð þungra ökutækja og henni sé fylgt eftir með viðeigandi aðgerðum.
