### Lokaskýrsla um flugumferðaratvik

Málnr.: **23-028F007**

Staður: **Reykjavíkurflugvöllur**

Lýsing: **Árekstrarhætta á milli flugvélar og bifreiðar á flugbrautamótum**

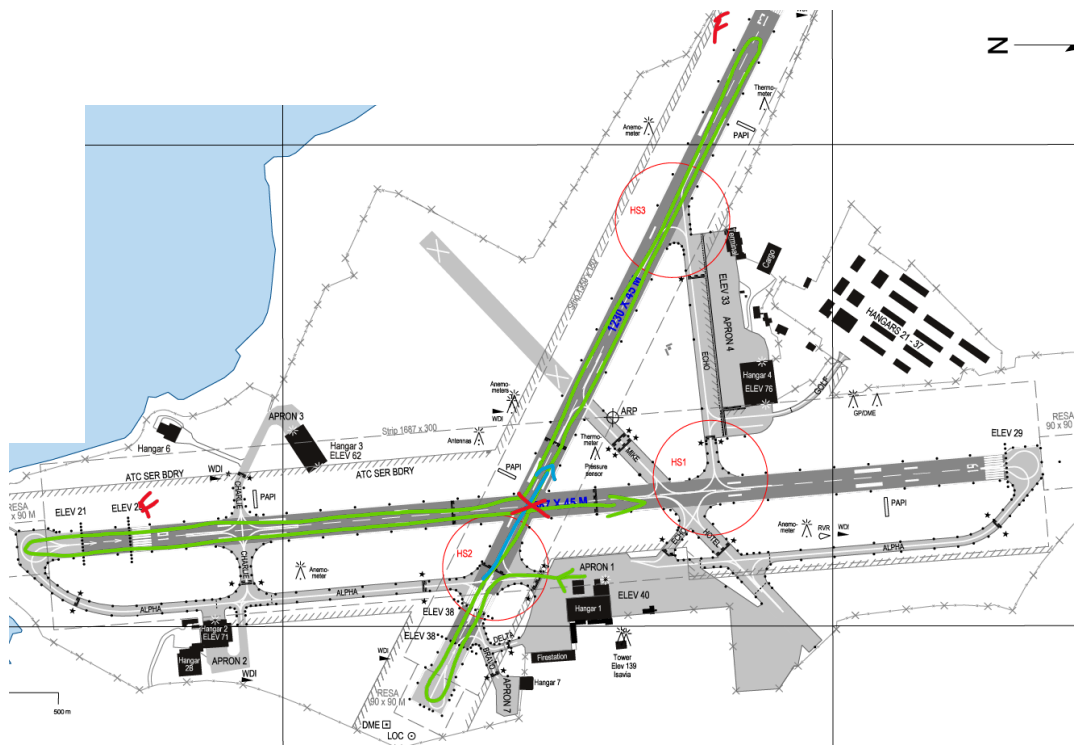
FUNI14 byrjaði á þröskuldi flugbrautar 31 (austurenda) og þegar komið var á vesturenda flugbrautarinnar stöðvaði flugvallarstarfsmaðurinn bifreiðina og fældi burt fugla. Að því loknu ók hann til baka eftir flugbrautinni, til austurs, tók hægri beygju við flugbrautamót (01/13) og ók til suðurs að þröskuldi flugbrautar 01 (suðurenda). Þar stöðvaði hann einnig bifreiðina og fældi burt fugla. Að því loknu ók hann eftir flugbraut 01.

Þegar ökumaður FUNI14 var á flugbrautamótum sá hann út um hægri hliðarrúðu að flugvél var í flugtaksbruni og stefndi í átt að sér. Hann ók áfram eftir flugbraut 01 og fór út af henni við norðurenda flugbrautarinnar og inn á akbraut ALFA. Þar tilkynnti hann sig út af flugbrautinni.

Mynd 1: Reykjavíkurflugvöllur, græna línan sýnir feril brautarskoðunarþreifarinnar og bláa lína sýnir feril TF-TWO

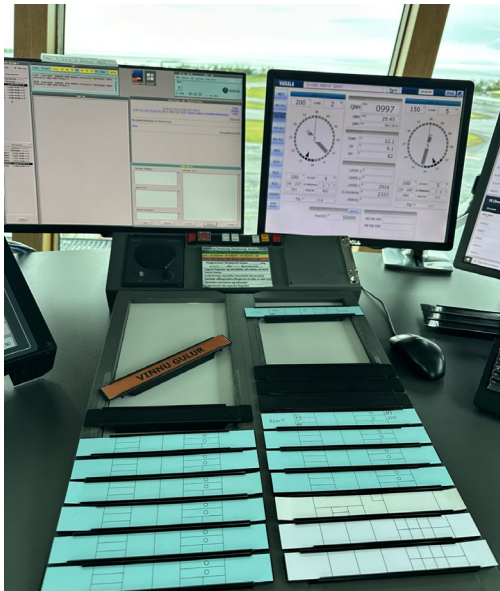
Mynd 3: Á myndinni má sjá viðvörunarljósið af

Þegar bifreið er í brautarskoðun er sérstakri ræmu komið fyrir í „ræmustakk“ flugumferðarstjórans (sjá mynd 5) og sérstakt viðvörðunarljós sett á í flugturni sem gefur til kynna að flugbrautaskoðun sé í gangi (sjá mynd 3 og 4). Flugumferðarstjórinn gat ekki staðfest að svo hefði verið.

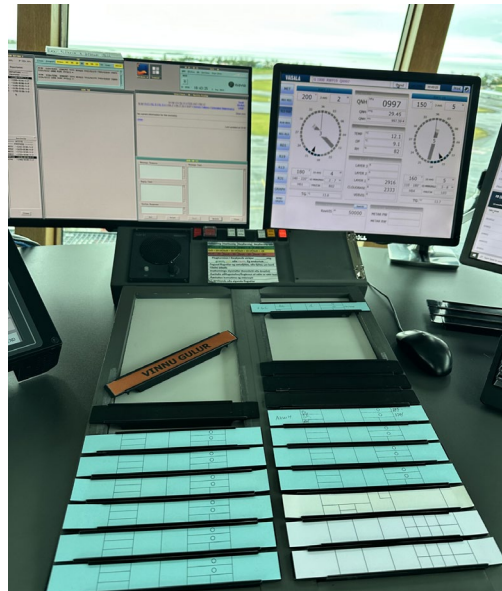
Mynd 4: Á myndinni má sjá viðvörunarljósið á

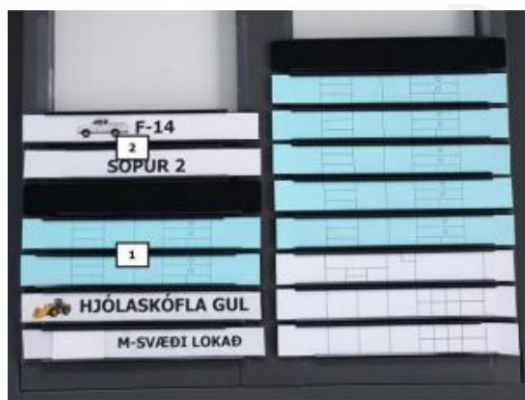
Mynd 5: Dæmi um hvernig ræmu fyrir FUNA14 og fleiri farartæki er komið fyrir í stakk

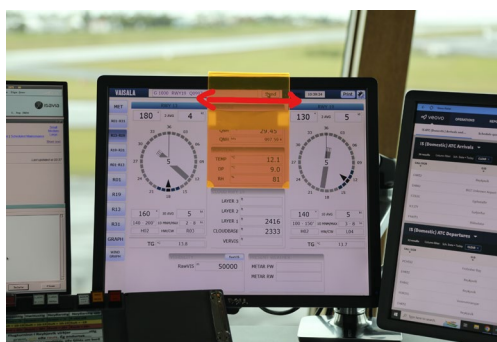
Þá er einnig til staðar búnaður sem mögulegt er að setja yfir vindmæla á meðan ökutæki eru staðsett á flugbrautum sem kemur í veg fyrir að flugumferðarstjóri geti gefið flugmanni upplýsingar um vind fyrir flugtak eða landingu. Sá búnaður var ekki notaður í þessu tilfalli sjá myndir 6 og 7.

Mynd 6: Plast sem mögulegt er að hylja veðurupplýsingar um hvora flugbraut fyrir sig

Spjald sem mögulegt er að setja yfir veðurupplýsingar á skjám í flugturni hefur verið til staðar þar um árábil, en ekki var tilgreint í sérreglum<sup>5</sup> um notkun þess varðandi ótímabundið leyfi til að vera inni á flugbrautum og akbrautum vegna vinnu. Í kjölfar atviksins var verklagið uppfært þar sem farið er fram á að slíkt sé gert (sjá viðauka B).

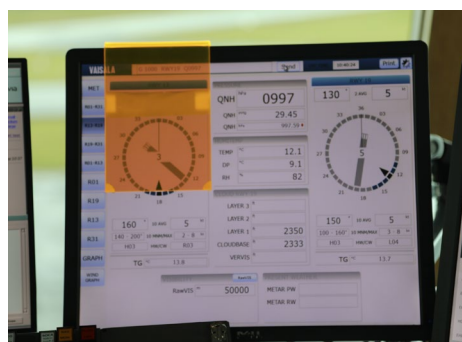
Mynd 7: Búið að hylja veðurupplýsingar fyrir flugbraut 13/31

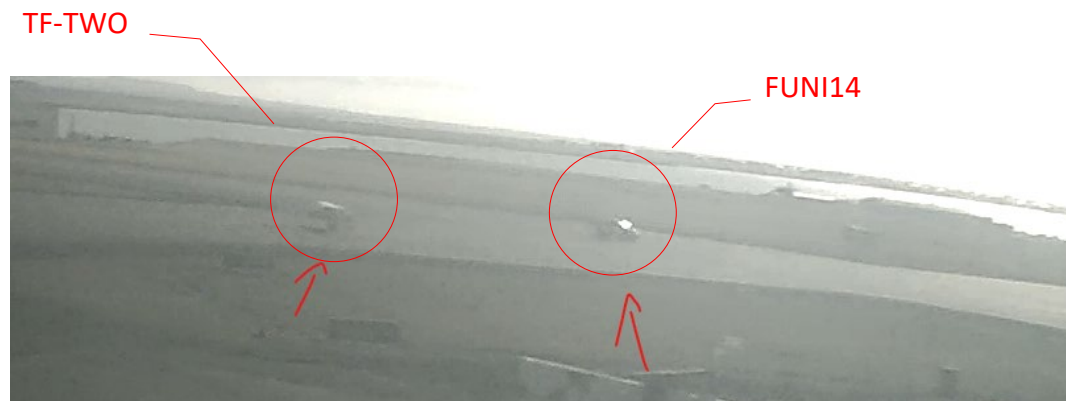
Að sögn öikumanns FUNI14, ók hann bifreiðinni á um 80 km/klst hraða eftir flugbraut 01. Flugvél TF-TWO hafði farið um 100 metra í flugtaksbruni þegar flugneminn varð var við bifreiðina og má ætla að flugvélin hafi þá náð um 30-40 hnúta hraða (55-74 km/klst). Líklegt er að minnsta bil á milli bifreiðarinnar og flugvélarinnar hafi verið 30-40 metrar.

Á upptöku öryggismyndavélar flugvallarins má sjá hvernig hraði flugvélarinnar minnkar. Á mynd 8 má sjá afstöðu flugvélarinnar til bifreiðarinnar eftir að flugmaður hafði dregið úr hraða hennar, bæði farartækin voru þó enn á hreyfingu.

Mynd 8: Myndin sýnir TF-TWO og FUNI14 er atvikið varð
