Skýrsla um banaslys í umferðinni

Mál nr.: **2023-066U013**

Staðsetning: **Lækjargata við Vonarstræti**

Atvik: **Árekstur sendibifreiðar og vinnuvélar**

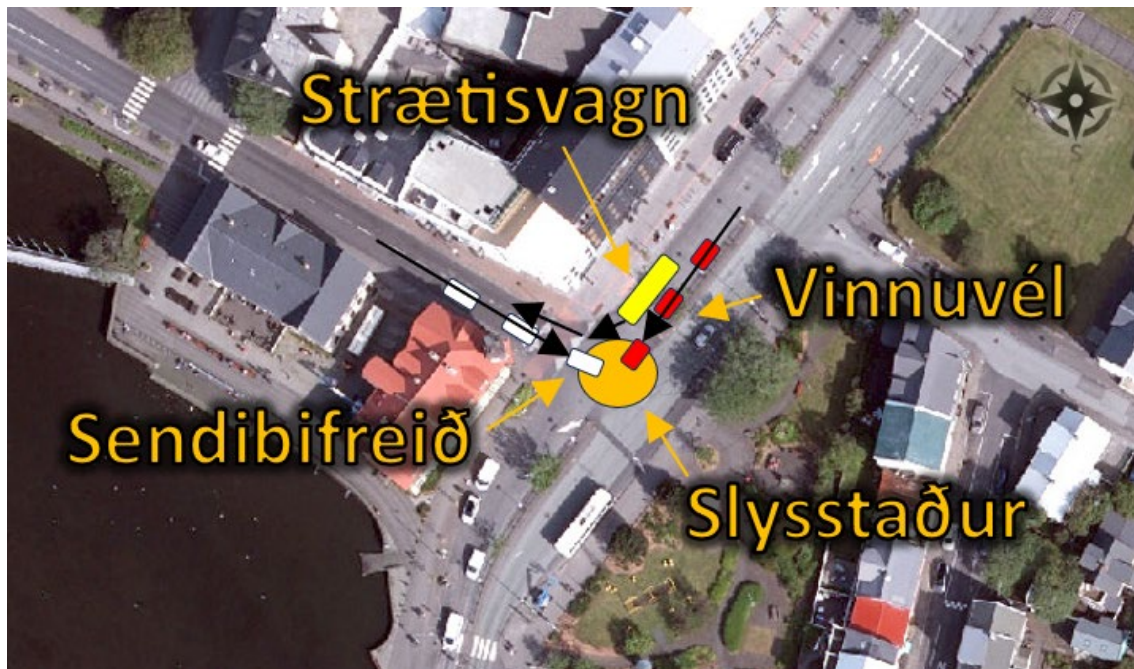
Volkswagen sendibifreið var kyrrstæð á miðri gönguþverun á Vonarstræti við Lækjargötu þar sem biðskylda er fyrir umferð inn á gatnamótin. Eftir Lækjargötu til suðvesturs var Manitou vinnuvél ekið á vinstri akrein samhliða strætisvagni (myndir 2 og 4) á hægri akrein. Ökumaður strætisvagnsins gaf stefnuljós til hægri nokkru fyrir gatnamótin. Þegar vagninn hóf beygju til hægri, áleiðis inn í Vonarstræti, var sendibifreiðinni ekið af stað yfir vestari akreinar Lækjargötu, og truflaði því ekki akstur strætisvagnsins í beygjuni. Þegar sendibifreiðin var komin inn á vinstri akrein Lækjargötu til suðvesturs, þvert fyrir vinnuvélina, rákust gafflar, sem staðsettir voru framan á henni, inn í farþegarými sendibifreiðarinnar með þeim afleiðingum að ökumaður hennar lést.

Mynd 2. Yfirlitsmynd af slysstað. Strætisvagn (merktur gulur) var beygt til hægri inn Vonarstræti. Vinnuvélin er merkt með rauðu og sendibifreiðin með hvítu.

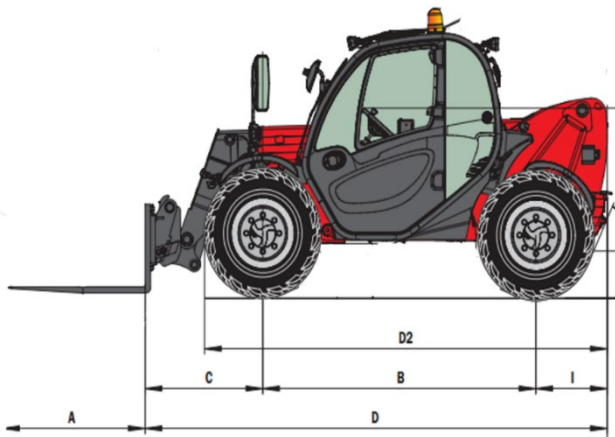
Mynd 3. Stærðir á Manitou MT 625H. Heildarlengd ökutækis (D): 3,9 m, hjólhaf (B): 2,3 m, miðja afturhjól að afturenda (I): 0,6 m Lengd gaffla (A) 1,2 m. (Upplýsingabæklingur frá Manitou.com með breytingum frá RNSA)

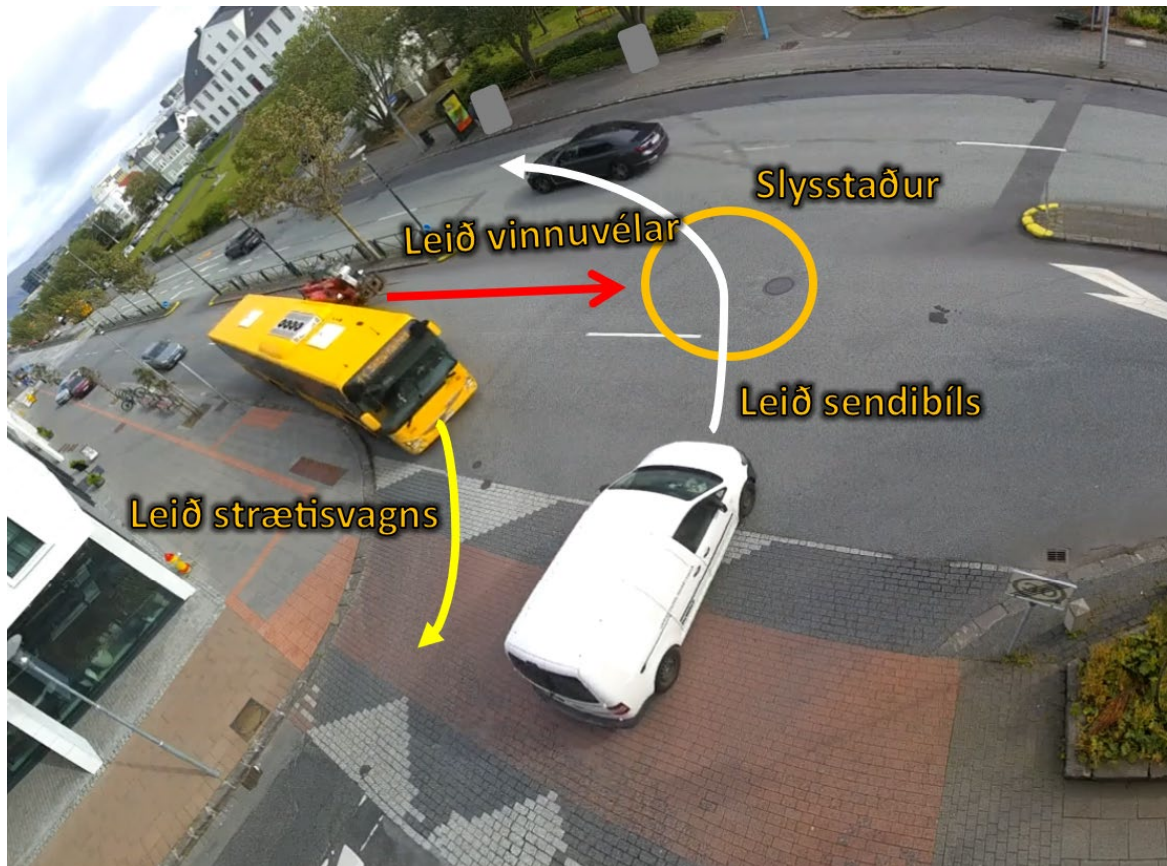
Úr upptöku eftirlitsmyndavélar má sjá aðdraganda og áreksturinn en þar sést strætisvagn á hægri akrein Lækjargötu til suðvesturs beygja til hægri inn Vonarstræti (mynd 4). Útsýn úr sendibifreiðinni gagnvart umferð vinstri akreinar á Lækjargötu til suðvesturs var því skert vegna strætisvagnsins.

Mynd 4. Mynd úr eftirlitsmyndavél af slysstað. Akstursáttir vinnuvélarinnar og sendibifreiðarinnar eru merktar með örðum en á myndinni er sendibifreiðin lögð af stað. Einnig er sýnd leið strætisvagnsins.

Biðskylda er fyrir umferð af Vonarstræti inn á Lækjargötu og strætisvagn byrgði ökumanni sendibifreiðarinnar sýn á vinstri akrein Lækjargötu til suðvesturs.

Rannsóknarnefnd samgönguslysa beinir þeirri tillögu til veghaldara að framkvæma öryggisúttekt á gatnamótum Vonarstrætis og Lækjargötu.

Talsverð umferð allra vegfarendahópa er um gatnamót Lækjargötu og Vonarstrætis. Aðstæður eru þröngar fyrir ökumenn stórra ökutækja að taka hægri beygjur á þessum gatnamótum. Einnig getur sýn ökumanna við vinstri beygju af Vonarstræti verið takmörkuð.

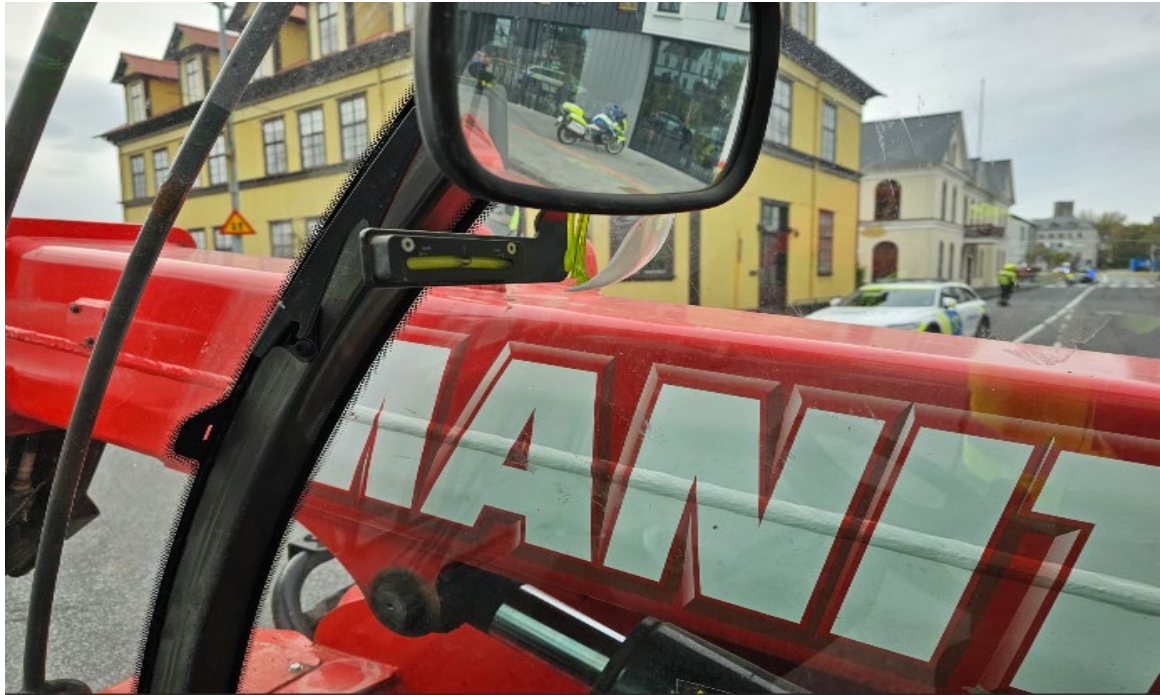
Vegna staðsetningar vinnuvélarinnar var útsýn úr henni að Vonarstræti sennilega einnig skert vegna strætisvagnsins. Þá var skotbóma vinnuvélarinnar staðsett hægra megin við ökumannshús og takmarkaði því jafnframt útsýn ökumanns að Vonarstræti (mynd 5).

Mynd 5. Útsýn til hægri úr ökumannssæti vinnuvélarinnar.

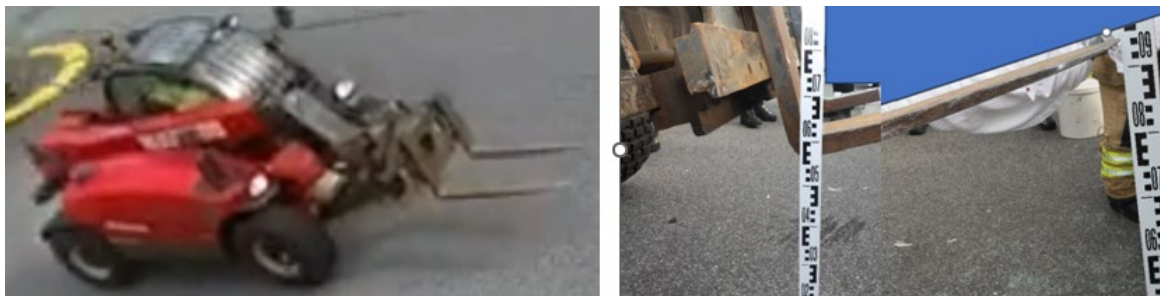
Í upptöku úr eftirlitsmyndavél við slyssað sést þegar afturhjól vinnuvélarinnar skilja eftir sig dragför á malbikinu þegar árekstur hefst. Einnig sést að gafflarnir framan á bómunni voru nánast láréttir um einni sekúndu fyrir slysið. Þá sést að þeir byrja að lyftast að framan rétt fyrir slysið og lyftast áfram í slysinu eftir að vinnuvélin byrjar að rekast á sendibifreiðina. Eftir slysið var hæð gafflanna um 0,6 metrar frá jörðu næst vinnuvélinni og hölluðu þeir upp (mynd 6). Gafflarnir stungust inn í hlið sendibifreiðarinnar í um 0,7–0,8 metra hæð frá jörðu. Fremsti hluti gafflanna var í rúmlega 0,9 metra hæð inn í bifreiðinni eftir áreksturinn.

Mynd 6. Samsett mynd. Til vinstri má sjá vinnuvélina skömmu fyrir slysið. Til hægri er samsett mynd af göfflum vinnuvélarinnar eftir slysið.

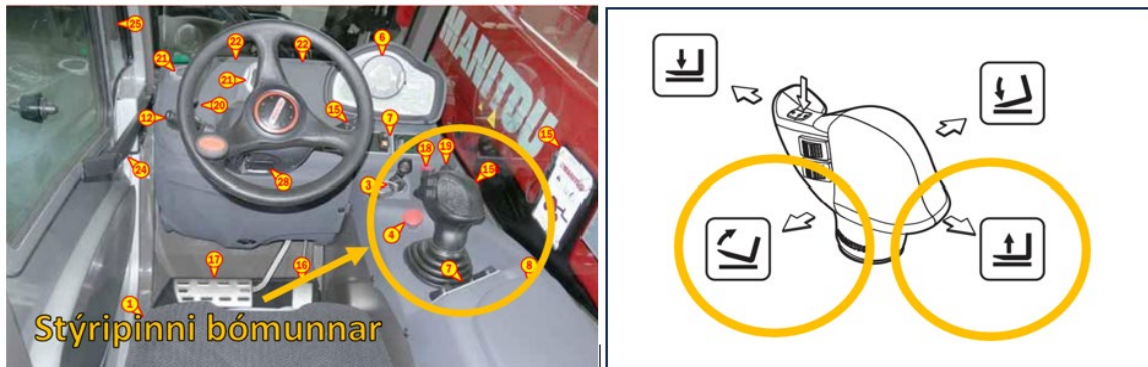
Samkvæmt rannsókn á slyssað og skoðun á myndefni af slysinu ályktar RNSA að stýripinna vinnuvélarinnar hafi verið ýtt til vinstri og aftur rétt fyrir slysið (mynd 7) með þeim afleiðingum að við áreksturinn voru fremsti hluti gafflanna og bóman á uppleið. Sennilegt er að hreyfingar á stýripinna tengist viðbrögðum ökumanns við yfirvofandi hættu rétt fyrir slysið. Ökumaður kvaðst hafa hægt á vinnuvélinni fyrir áreksturinn, þar sem hann hafi ekki haft útsýn yfir gatnamótin við Vonarstræti vegna strætisvagns. Hann kvaðst ekki muna til þess að hafa hreyft við stýripinna, sem hann hélt um með hægri hendi, við aksturinn fyrir eða við slysið.

Mynd 7. Samsett mynd: Mynd til vinstri sýnir stjórnþæki vinnuvélarinnar. Mynd til hægri sýnir skýringarmynd fyrir stýripinna bómunnar. Ef stýripinnanum er ýtt til vinstri þá lyftast gafflarnir upp að framan, sé honum ýtt aftur, þá lyftist bóman upp. (Upplýsingabæklingur frá Manitou, með breytingum

Rétt fyrir slysið lyftust gafflar vinnuvélarinnar hratt upp að framan. Nefndin ályktar að ökumaðurinn hafi óafvitandi ýtt til stýripinna bómunnar, með þeim afleiðingum að gafflarnir lyftust upp fyrir og í árekstrinum.

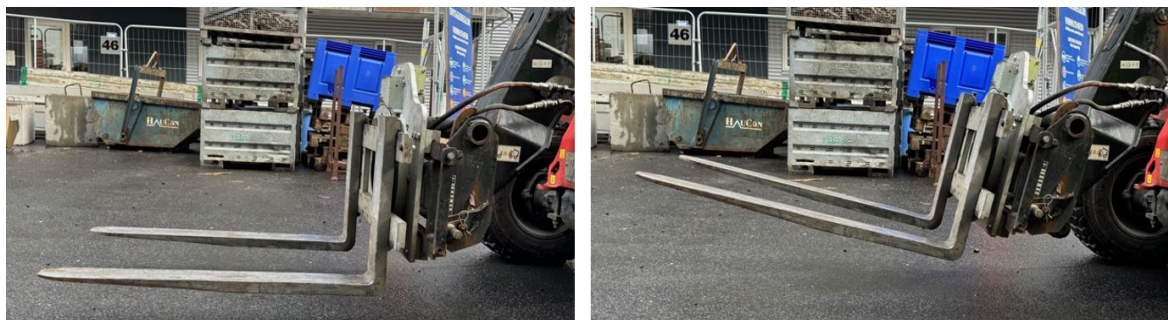
Við skoðun RNSA á vinnuvélinni kom í ljós að þegar álag á mótörinn var sambærilegt og við akstur hennar í slysinu og stýripinna bómunnar var ýtt snöggt til vinstri þá lyftust gafflarnir að framan úr láréttri stöðu í efstu stöðu innan einnar sekúndu (mynd 8).

Mynd 8. Samsett mynd: Mynd til vinstri sýnir samskonar gaffla vinnuvélarinnar í láréttri stöðu en mynd til hægri í efstu stöðu.
