## Skýrsla um banaslys í umferðinni

Mál nr.: **2024-001U001**

Staðsetning: **Grindavíkurvegur**

Atvik: **Framanákeyrsla**

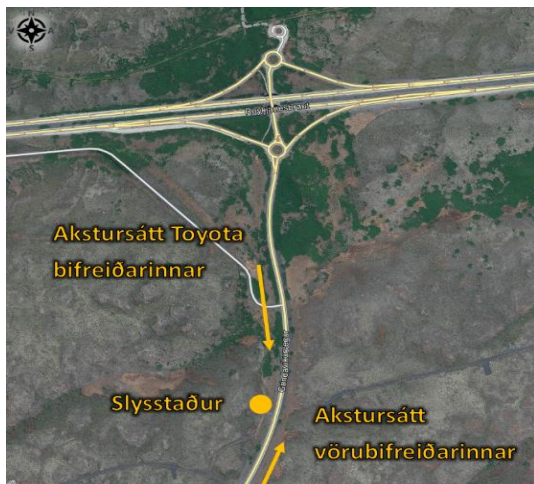
Skömmu fyrir slysið missti ökumaður stjórn á vörubifreiðinni með þeim afleiðingum að bifreiðin rann í vesturátt yfir miðlínu vegarins, yfir á gagnstæðan vegarhelming og út fyrir akbrautina. Toyota bifreiðinni var beygt í vesturátt út fyrir veginn og rákust bifreiðarnar saman fjórum metrum vestan akbrautarinnar (mynd 2). Árekstrarstaður var rúman hálfan kílómetra sunnan við gatnamót Grindavíkurvegar og Reykjanesbrautar.

Mynd 2. Bifreiðunum var ekið úr gagnstæðum áttum en slystaður var utan akbrautar.

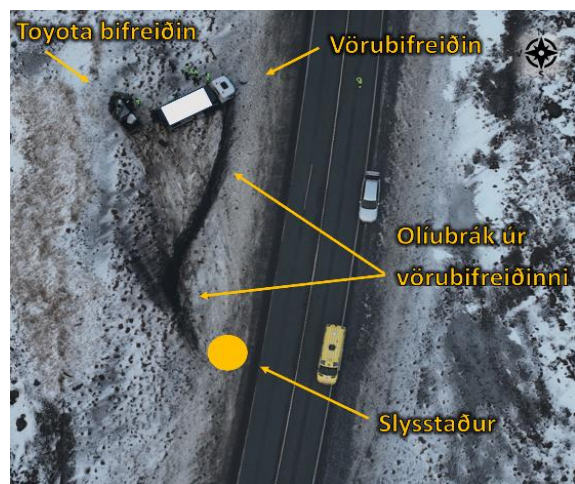
Allur framhluti, toppur og vinstri hlið Toyota bifreiðinnar lenti harkalega á framenda og hægra framhorni vörubifreiðarinnar. Eftir áreksturinn stöðvaðist vörubifreiðin 26 metra í norðurátt frá árekstrarstað og Toyota bifreiðin stöðvaðist 25 metra í sömu átt frá árekstrarstað. Ökumaður og farþegi í Toyota bifreiðinni létust í slysinu. Ólíubrák úr vélbúnaði vörubifreiðarinnar sýndi feril hennar eftir áreksturinn (mynd 3).

Mynd 3. Staðsetning ökutækjanna eftir áreksturinn vestan Grindavíkurvegar.

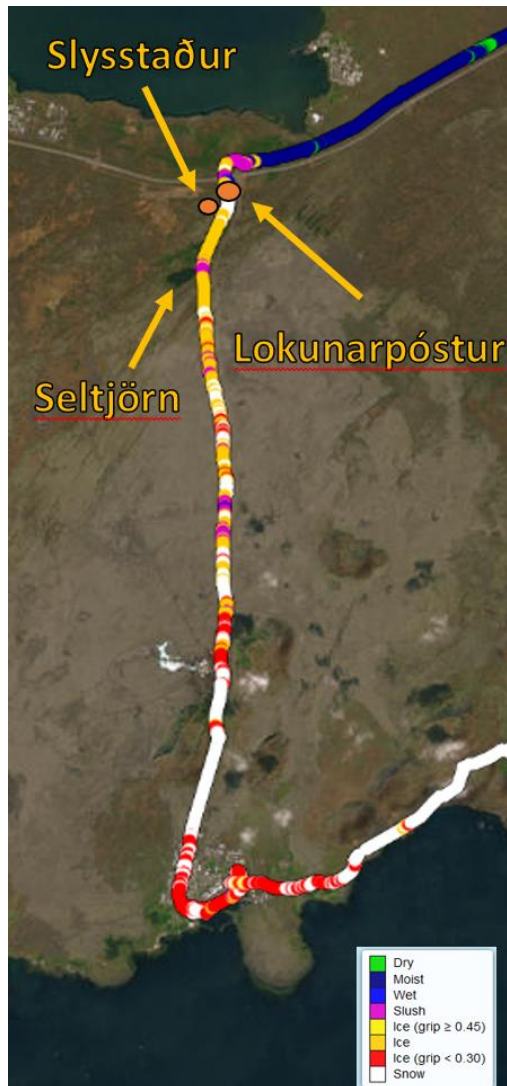
Vaktstöð Vegagerðarinnar ræsti eftirlit á Grindavíkurveg 5. janúar kl. 09:27 en eftirlitsbifreið greindi ýmist háلكu, krpa, snjóþekju eða rigningu á Grindavíkurvegi (mynd 4). Saltbifreiðin sem kölluð var út kl. 10:08 var ekki tilbúin í útkallið fyrr en kl. 11:55, meðal annars vegna viðgerðar á

Mynd 2. Færð samkvæmt RCM mæli í eftirlitsferð milli kl. 10:08 og 10:18 þann 5.01.2024. Texti og örvar á mynd frá RNSA.

Líklegt er að yfirborð vegarins hafi verið frosið upp á hæðinni en hitastigið, samkvæmt veðurmælingu sunnarlega á Grindavíkurvegi hafði verið við frostmark snemma morguns en var þegar slysið átti sér stað  $1,0^{\circ}\text{C}$ . Veghiti var þó enn undir frostmarki og því gat glerhálsa myndast vegna t.d. slydduélis. Á mynd 4 má sjá greinda snjóþekju við slysstað úr RCM mæli<sup>1</sup> eftirlitsbifreiðar Vegagerðarinnar.
