## Skýrsla um banaslys í umferðinni

Mál nr.: **2024-006U003**

Dagsetning: **16. janúar 2024**

Atvik: **Framanákeyrsla**

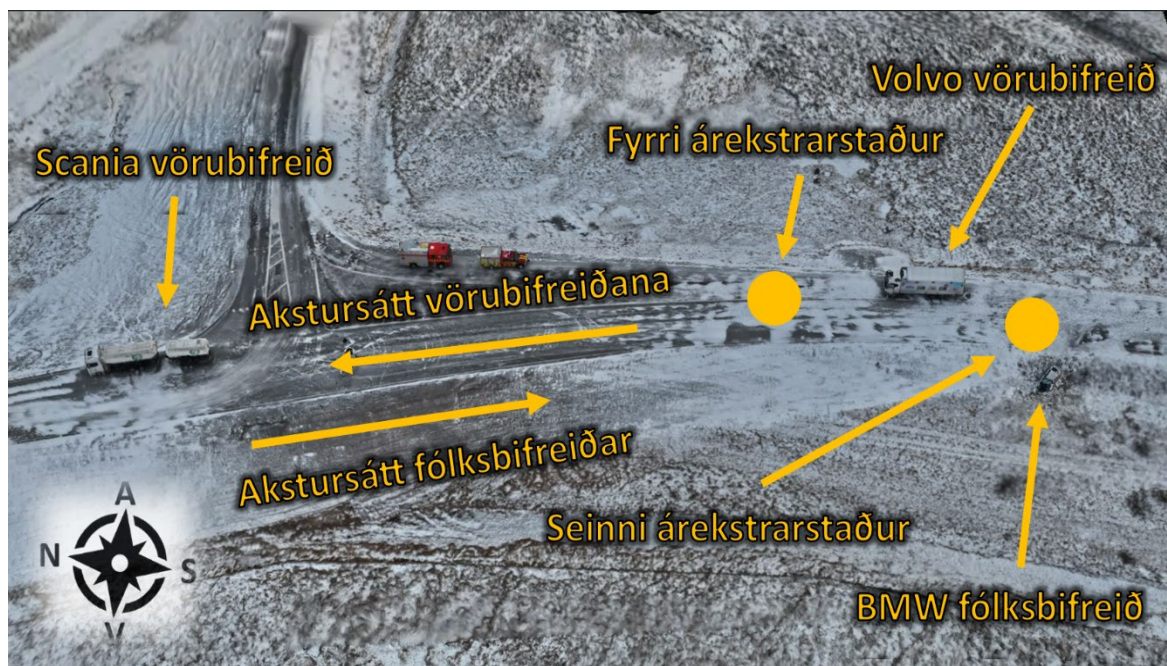
Eftir áreksturinn stöðvaðist BMW bifreiðin fyrir utan veg vestan megin akbrautarinnar (mynd 2).

Mynd 2. Yfirlitsmynd af slysstað.

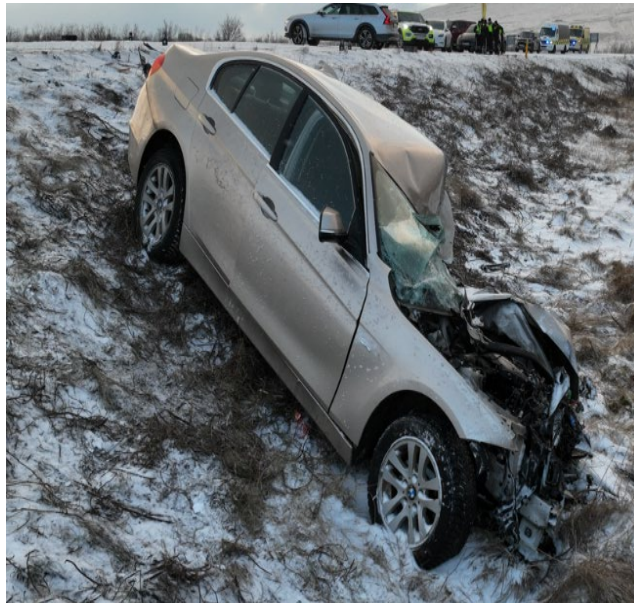
Mynd 3. Mikil aflögun var á vinstri hlið BMW bifreiðarinnar. Bifreiðin endaði um 11 metrum frá seinni árekstrarstað, þvert á akstursstefnu hennar.

Við áreksturinn varð talsverð aflögun inn í fólksrými bifreiðarinnar öikumans megin (mynd 3).

BMW bifreiðin var tekin til bíltæknirannsóknar. Ekkert í niðurstöðum bíltæknirannsóknarinnar benti til þess að rekja mætti orsakir slyssins til ástands bifreiðarinnar.

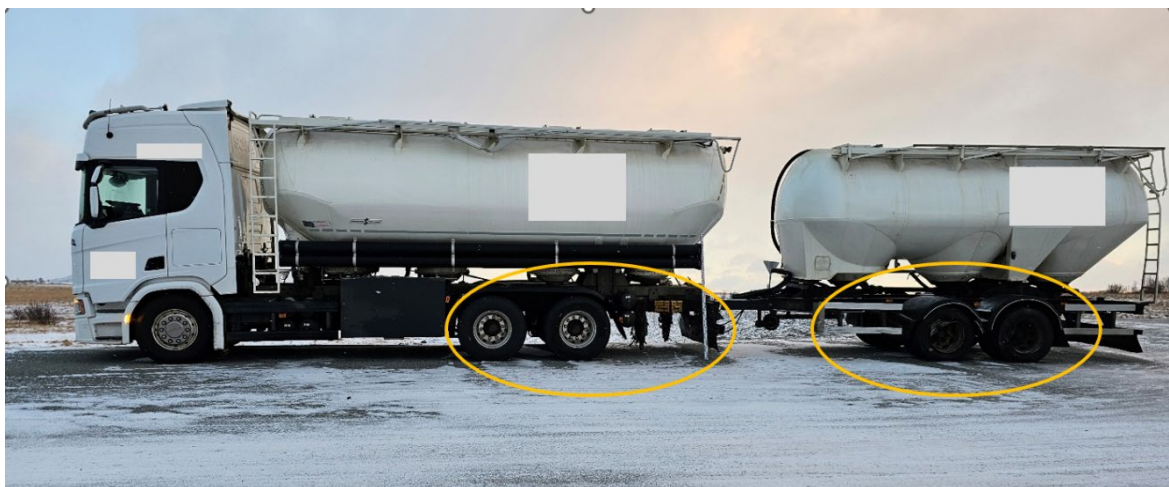
Mynd 4. Fremri vörubifreiðin var af tegundinni Scania R500 og dró hún eftirvagn. BMW bifreiðin lenti utan í vinstri afturhjólum vörubifreiðarinnar og vagnsins (merkt með gulum hringjum).

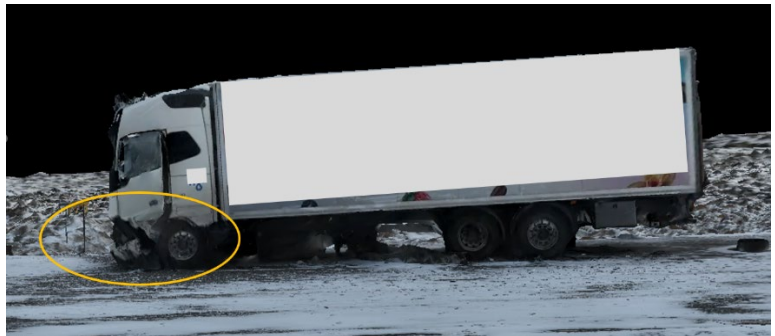
Mynd 5. Aftari vörubifreiðin var af tegundinni Volvo FH16. BMW bifreiðin lenti framan á vinstra framhorni hennar (merkt með gulum hring).
