Lokaskýrsla um alvarlegt flugumferðaratvik

Málnr.: **24-015F007**

Dags: **25. febrúar 2024**

Lýsing: **Árekstrarhætta á milli tveggja flugvéla**

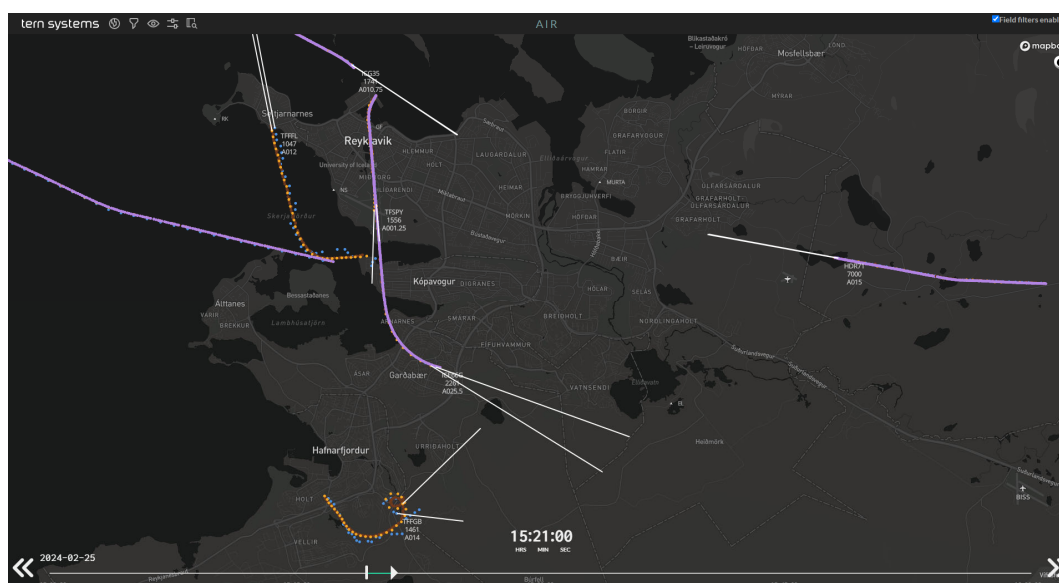
Mynd 2: Flugumferð við Reykjavíkflugvöll klukkan 15:21:00

Klukkan 15:20:35 gaf flugumferðarstjórinn flugmanni flugvélar TF-FFL, sem þá var stödd hægra megin undan vindi fyrir flugbraut 19, upplýsingar um að hún væri númer þrjú á eftir þyrilu Landhelgisgæslunnar (ICG35) sem væri á hægri þverlegg klukkan 12. Flugmaður TF-FFL sagðist sjá umferðina.

Eftir þetta, klukkan 15:21, fór aftur að bera á háværu skvaldri í flugturninum í tengslum við fótboltaleikinn í sjónvarpinu. Hélt þetta áfram, þrátt fyrir að flugumferðarstjórinn í turnstöðu ætti í talsverðum talstöðvarsamskiptum vegna flugumferðar næstu mínúturnar. Var þetta skvaldur að mestu á milli flugumferðarstjóra í grundstöðu og flugumferðarstjórans í hvíld, en þó tók flugumferðarstjóri í turnstöðu einnig þátt, þótt mun minna væri.

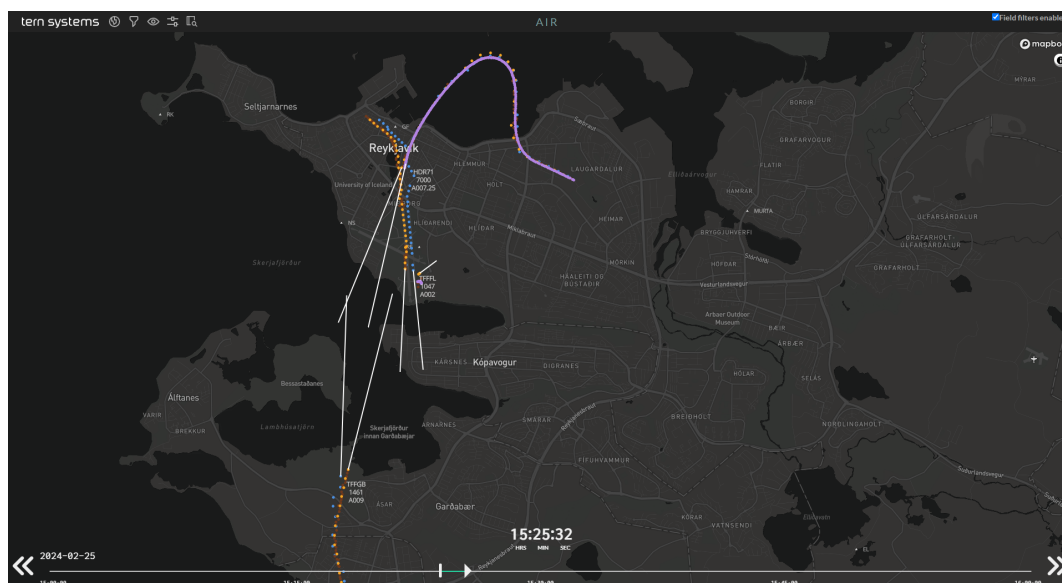
Mynd 3: Flugumferð við Reykjavíkurlugvöll klukkan 15:25:32

Klukkan 15:25:32 var TF-FFL að klifra í brautarstefnu eftir snertilendingu á flugbraut 19 og flugvél TF-FGB var stödd yfir Gálgahrauni að nálgast hægri undan vindi fyrir flugbraut 19. Engar flugumferðupplýsingar voru gefnar til flugmanna flugvélanna af flugumferðarstjóra í turnstöðu.

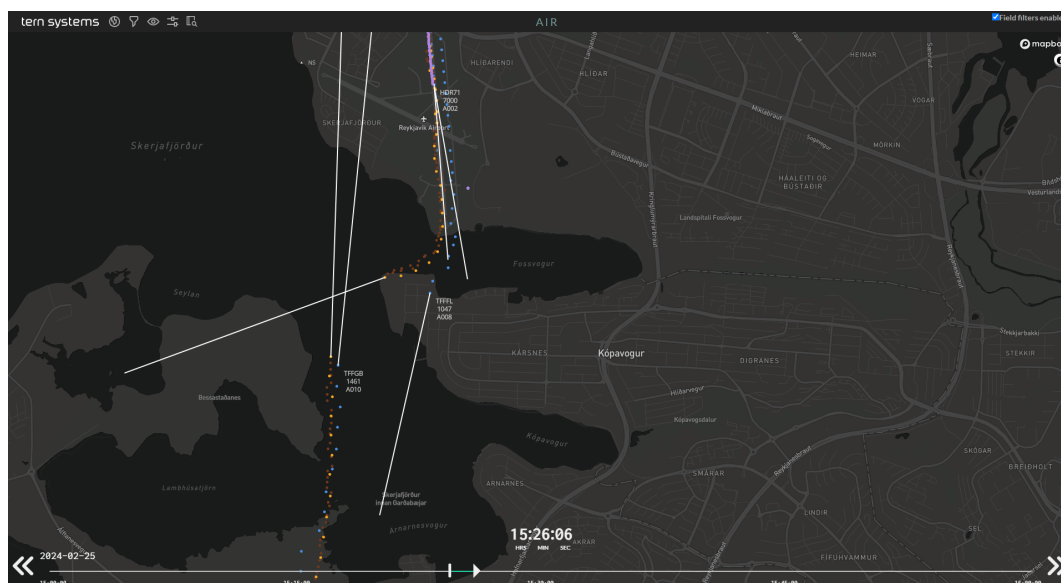
Mynd 4: Flugumferð við Reykjavíkurlugvöll klukkan 15:26:06

Klukkan 15:26:06 heyrir mikill hávaði á umhverfisupptökunni í flugturninum. Flugumferðarstjóri í turnstöðu hafði misst ræmustokk í gólfið og stutt samtal átti sér stað á milli flugumferðarstjóranna í turnstöðu og grundstöðu þegar þeir hjálpuðust að við að taka ræmustokkinn og ræmurnar upp úr gólfinu. Á sama tíma

var flugvél TF-FFL að beygja á krossvind yfir Fossvogi og flugvél TF-FGB var stödd á milli Bessastaðaness og Kársness.

Klukkan 15:26:18, þegar TF-FFL var á krossvind og TF-FGB var að koma undan vindi, varð árekstrarhætta á milli þeirra, rétt vestan við Kársnes í um 900 feta³ hæð. Að sögn flugmanna beggja flugvéla, þá flaug TF-FGB rétt undir TF-FFL. Engar flugumferðarupplýsingar höfðu verið gefnar til flugmanna flugvéla af flugumferðarstjóra í turnstöðu.

- Minnsti hæðaraðskilnaður var 25 fet (7,6 metrar) , en þá voru 0,23 sjómílar (426 metrar) á milli TF-FFL og TF-FGB
- Minnsti lengdaraðskilnaður var 0 sjómíla (0 metrar), en þá voru 75 fet (23 metrar) á milli TF-FFL og TF-FGB
