Skýrsla um sjóatvik

Málnr.: 2024-018-S-004

Dags: 15. mars 2024

Lýsing: Seglskipið Ópal sem dregið var af vélbátnum Örkinni slitnaði frá í drætti

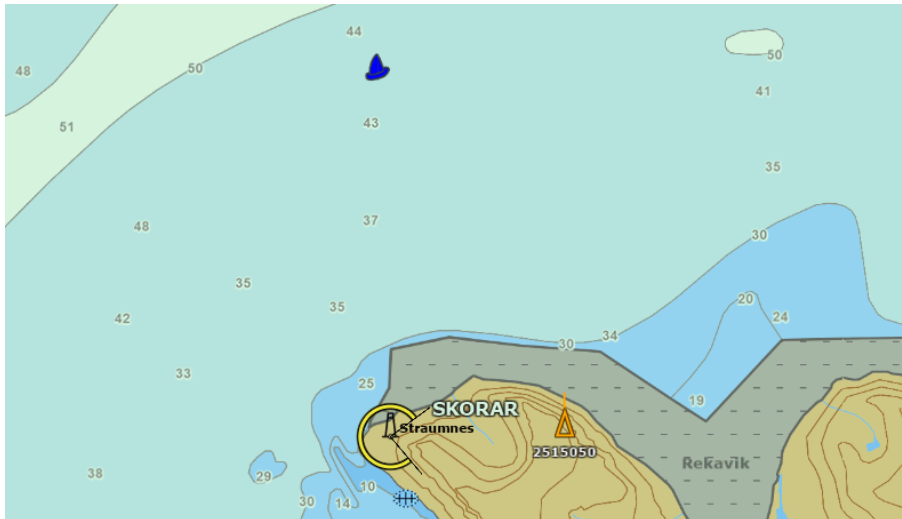
Mynd 4 Ópal 2 sml norður af Straumnesi

Þegar Ópal var staddur vestur af Straumnesi slitnaði dráttartaugin (mynd 4). Áhöfn Ópals hafði áhyggjur af því að dráttartaugin myndi trufla siglingu skipsins og skáru hana því frá. Áhöfnin kom því næst upp seglum og náði að sigla undan vindi. Áhöfn Arkarinnar var meðvituð um að taugin hafði slitnað. Fljótlega, eða kl. 15:33, kom í ljós að Ópal hafði líka misst stýri. Vegna þess hve stutt skipið var frá landi (mynd 5) sendi skipstjórinn út neyðarkall. Fjarlægðin frá landi var þó sjónræn þar sem aðal siglingatölva skipsins hafði ekki rafmagn. Áhöfnin á Örkinni heyrði ekki neyðarkallið þar sem skipverjarnir voru úti á þilfari að draga inn dráttartaugina.

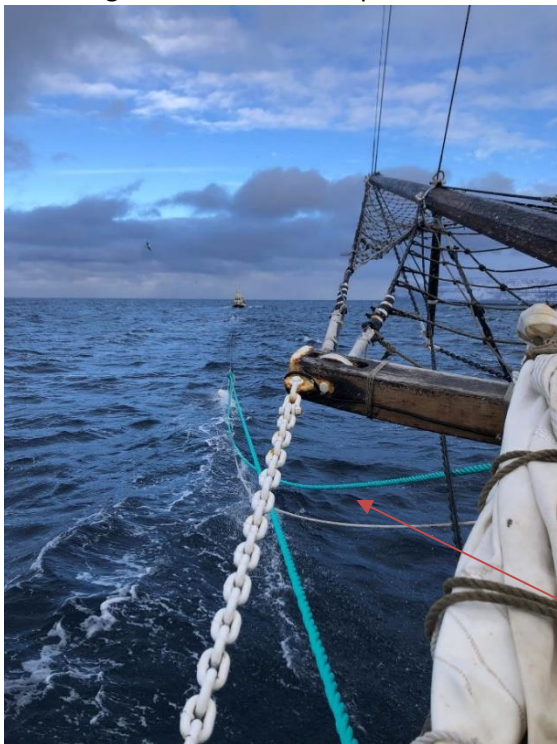
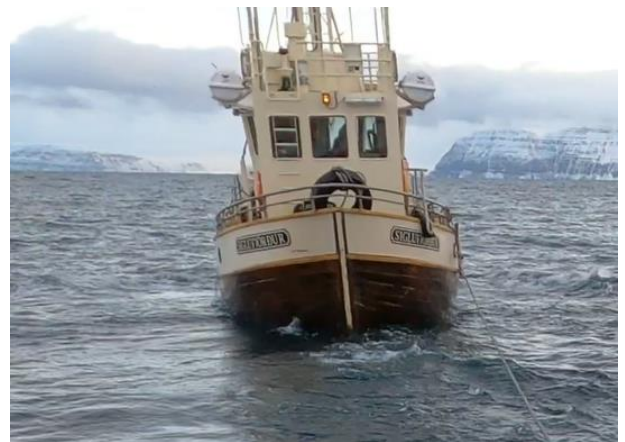
Á Örkinni voru þrjú skipverjar. Dráttartaugin sem notuð var kom frá Örkinni en hún var leidd í gegnum kluss ofan á lunningu stjórnborðsmegin og þaðan upp á þilfar í kefa. Þar var dráttartaugin vafin inn í gúmmí. Í ljós kom að taugin slitnaði á þeim stað þar sem hún var vafin í gúmmíð. Mynd 7 sýnir hvernig dráttartaug var komið á milli skipana. Ætlunin var að sigla Ópal fyrir seglum ef dráttartaugin slitnaði.

Dráttartaug leidd út um kluss á Örkinni

Dráttartaugin á Ópal sem fest var í þilfar. Tvær taugar voru hafðar til vara ef aðaldráttartaugin myndi slitna

Nefndin telur að óráðlegt hafi verið að fara af stað í svo litlum veðurglugga sem raun var á. Þá hafi frágangur á dráttartauginni ekki verið nægjanlega góður og því hafi hún slitnað.

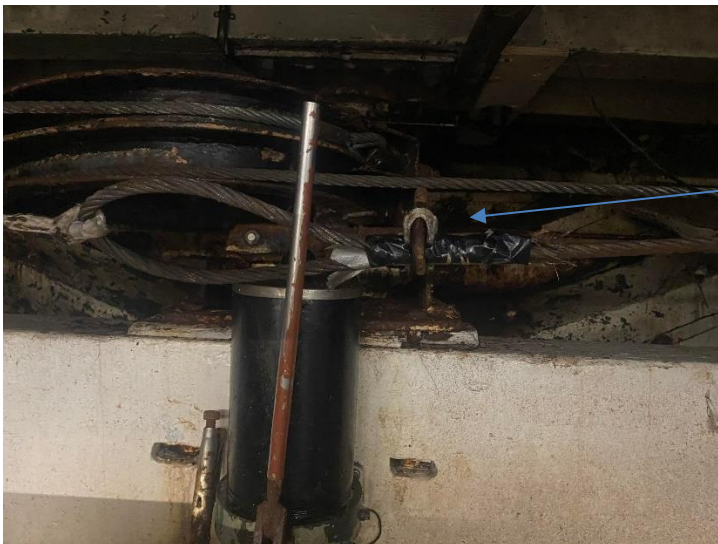
Mynd 8 bráðabirgðaviðgerð á stýri Ópals

Stýri Ópals var talíuknúið og runnu vírar í gegn um blakkir til að hreyfa það. Vírarnir í stýrinu voru frá 1980 að sögn skipstjóra. Þegar skipið missti stýrið var það einn þessara víra sem gaf sig. Skipstjóri og einn úr áhöfn hófu viðgerð og náðu með útsjónarsemi að framkvæma bráðabirgðaviðgerð (Mynd 8).

Bráðabirgðaviðgerð á stýrisbúnaði. Auka splæst og slitinn vír tengdur við ofurtóg

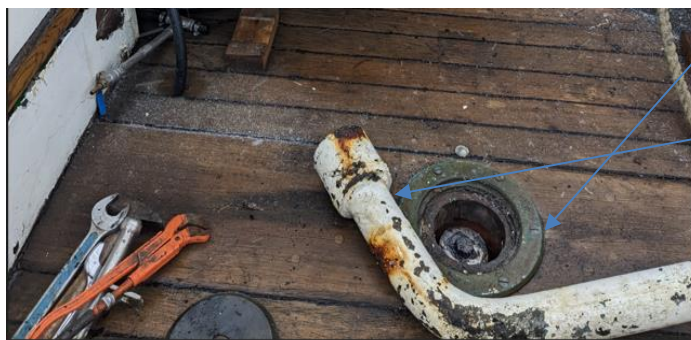
Áður en ráðist var í viðgerð á stýrinu var reynt að koma fyrir neyðarstýri sem er sveif sem stungið er ofan á stýrisstammanum (mynd 9). Fyrir ofan stýrisstammanum var hins vegar búið að koma fyrir setlaug og því þurfti að fjarlægja hana áður en hægt væri að komast að stammanum (mynd 10 og 11).

Neyðarstýri Ópals (sveif) sem passaði ekki **Mynd 9**

Nefndin telur ámælisvert að aðgengi að neyðarstýri hafi verið hindrað með setlaug og að stýrisstöng hafi ekki passað á stýrisstammann. Telur nefndin að skoðun á skipinu hvað þetta varðar hafi verið ábótavant.

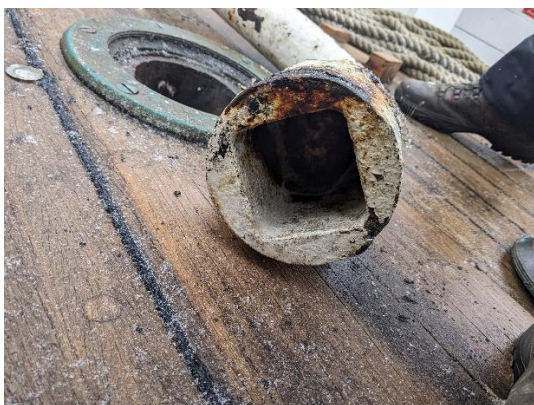
Mynd 12

Við að koma setlauginni frá meiddust tveir skipverjar lítills háttar. Þegar átti að setja neyðarstýrið á stýrisstammann kom í ljós að það passaði ekki (mynd 12).
