Árekstur milli skipa

Málnr: 2024-023 S 006 Hadda HF 52 og Longdawn

Dags: 16. maí 2024

Lýsing: Árekstur á sjó

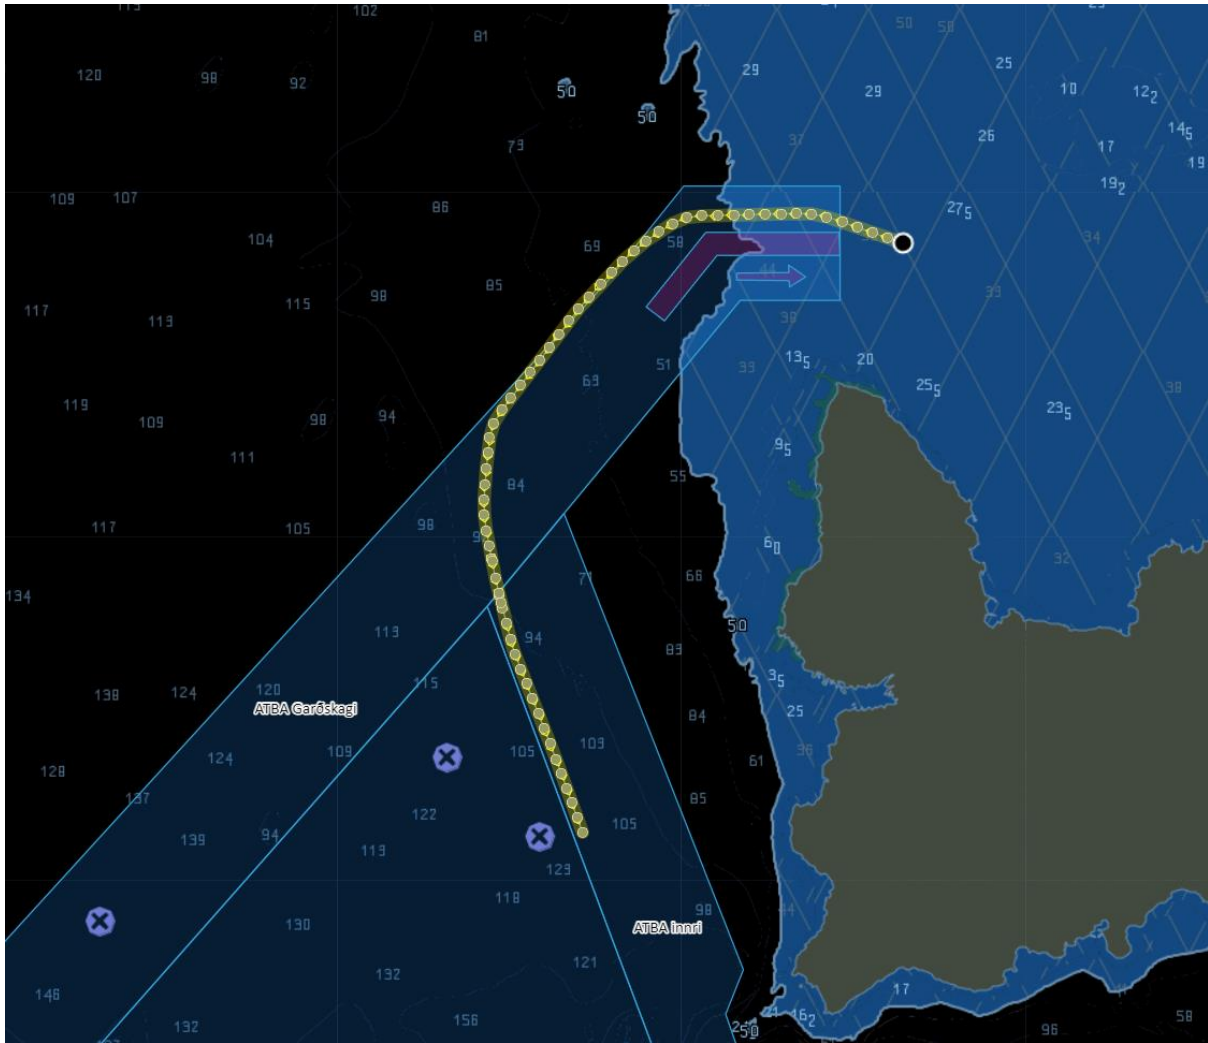
Mynd 1 sigling Longdawn eftir aðskildum siglingaleiðum við Reykjanes

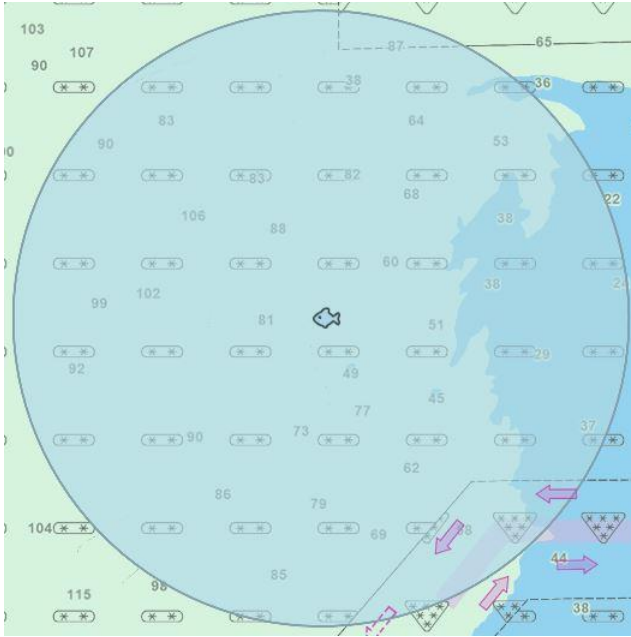
Mynd 2

Hadda hélt úr höfn í Sandgerði kl. 02:00 aðfaranótt 16. maí 2024. Stefnan var sett í NV og var ætlun skipstjórans að fara á veiðistað 14 sjómílum NV af Sandgerði. Skipstjórinn þysjaði siglingatölvuna á veiðisvæðið og taldi að tölvan væri stillt á 6-8 sjómílna svæði í kring um veiðistaðinn (mynd 2).

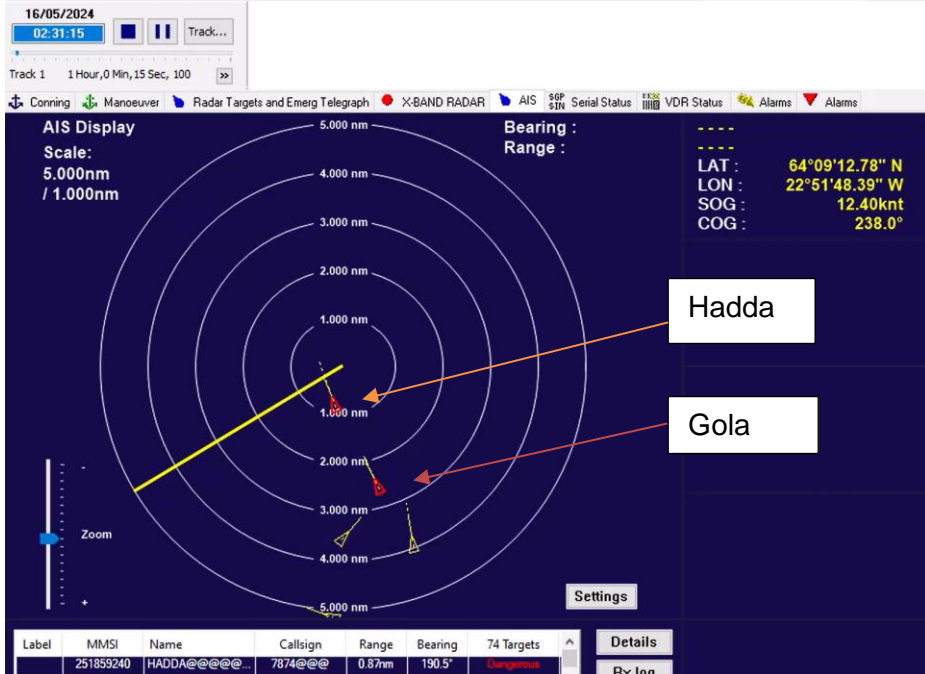
Mynd 3

Kl. 02:30:56 kallaði vakthafandi stýrimaður Longdawn á Höddu en þá voru 1,05 sjómílar á milli skipanna. Kl. 02:31:15 kallaði vakthafandi stýrimaður Longdawn aftur í Höddu en þá var tæp 0,8 sjómíla á milli skipanna (Mynd 3). Samkvæmt skipstjóra Höddu heyrði hann ekki kallið.

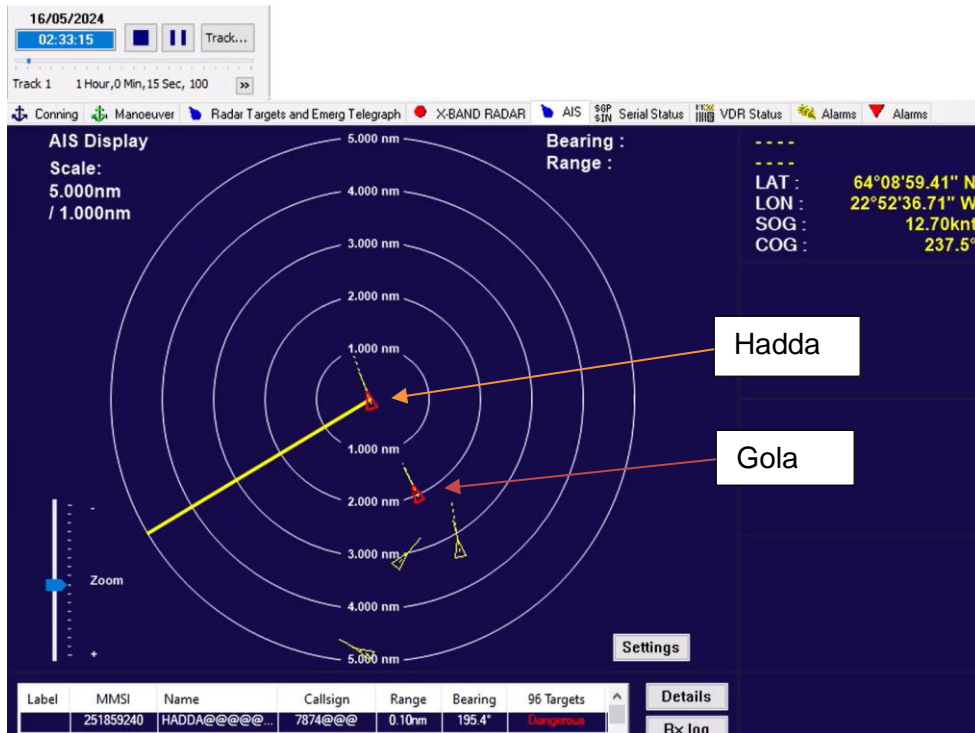
Mynd 4

Kl. 02:33:15 voru 0,09 sjómíla (Mynd 4).

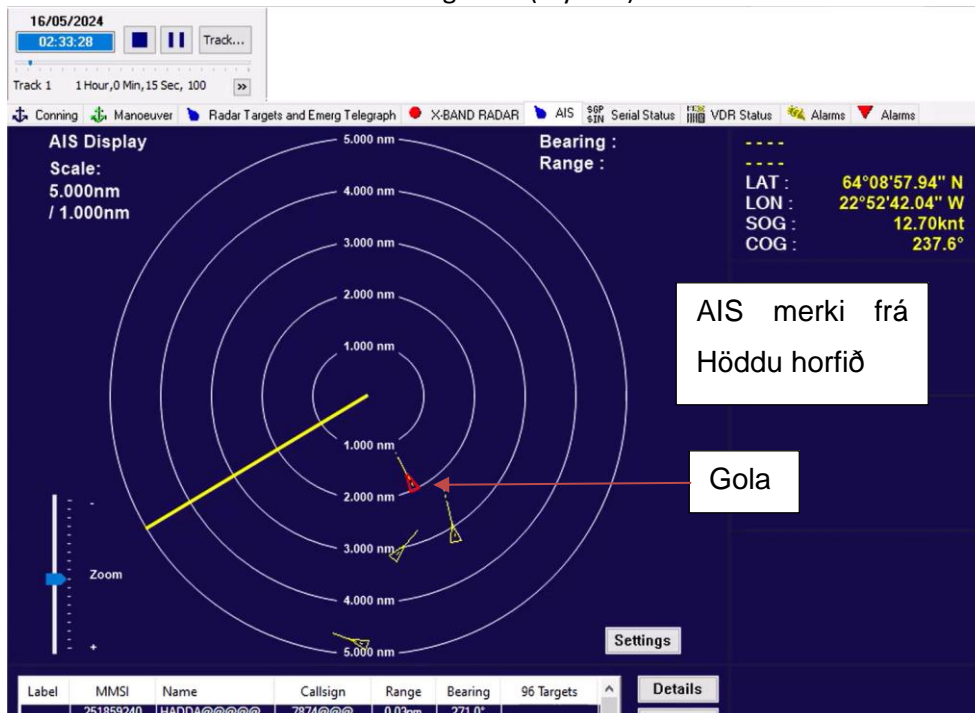
Mynd 5

Tveimur sekúndum síðar varð árekstur en þá gaf Hadda enn frá sér AIS merki. Klukkan 02:33:28 barst ekki AIS merki frá Höddu á radar Longdawn (mynd 5).

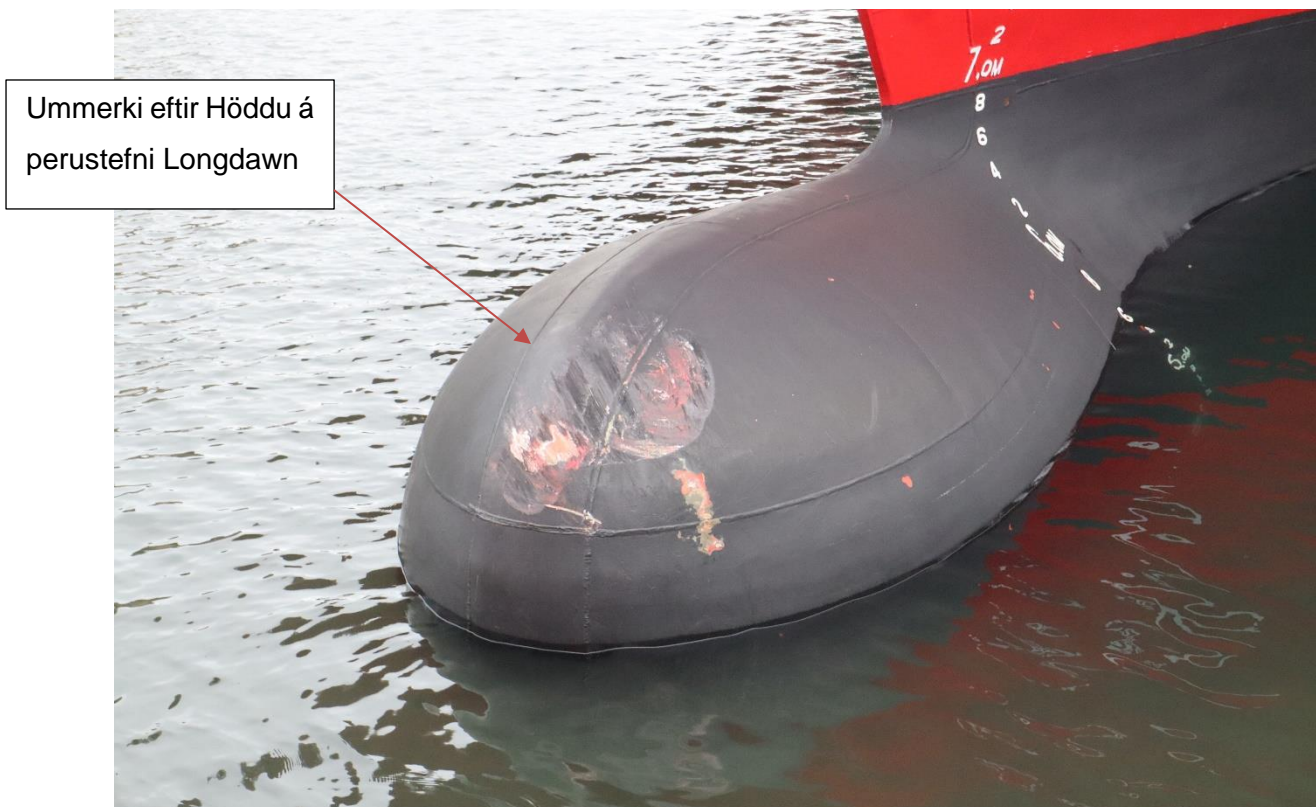
Mynd 6

Samkvæmt framburði skipstjóra Höddu varð hann aldrei var við Longdawn. Þá kom einnig fram að hann var að sinna öðrum verkum eins og að skoða veðurspá og undirbúa sig fyrir veiðar. Hann var íklæddur sjógalla en eftir áreksturinn fór hann í björgunarbúning utan yfir sjógallann og var þá fastur inni í bátnum á hvolfi. Við áreksturinn lenti Hadda framan á perustefni Longdawn (Mynd 6).

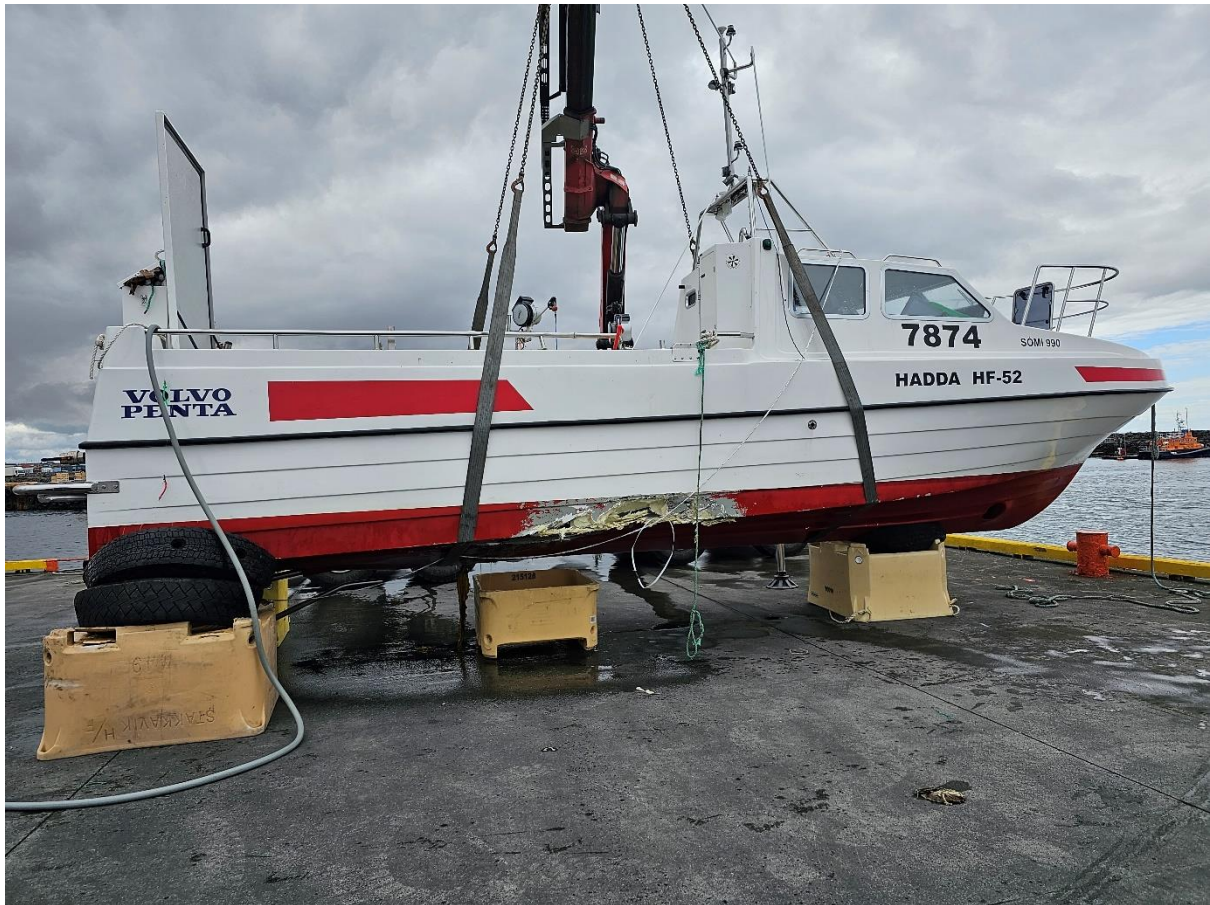
Mynd 7

Á mynd 7 má sjá ákomustað á stjórnborðshlið Höddu.

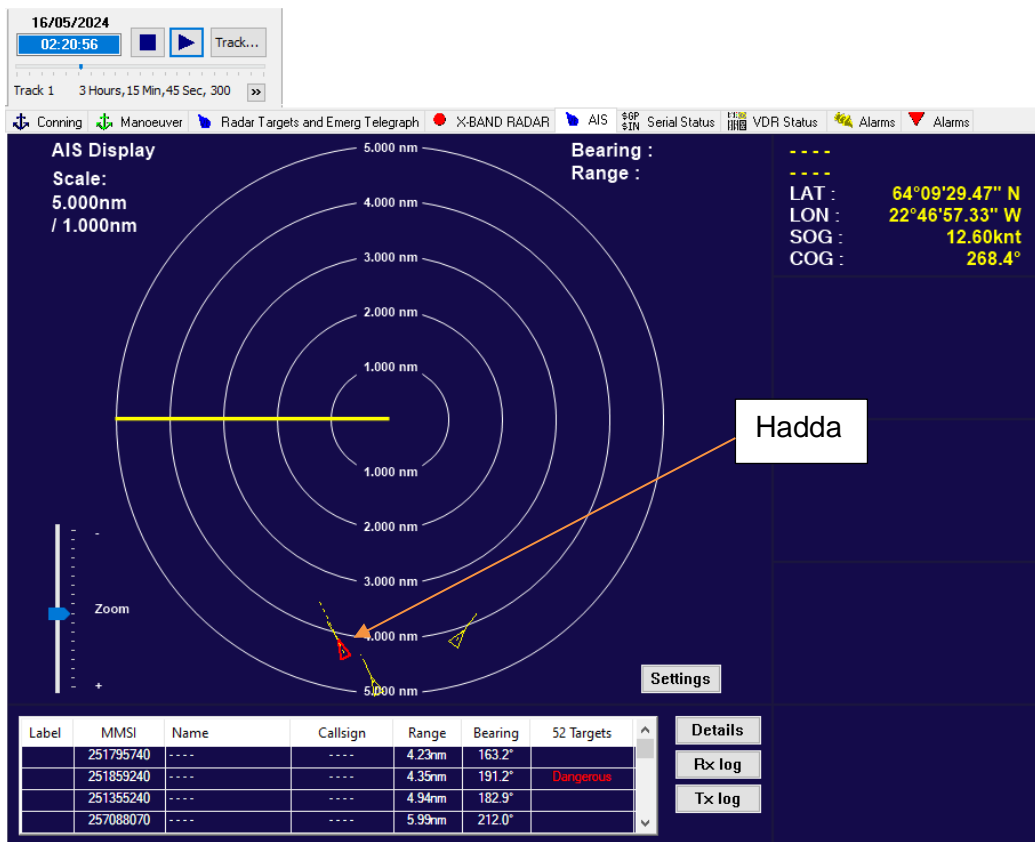
Mynd 8

Klukkan 02:21 varð vakthafandi stýrimaður Longdawn var við skip á AIS sem stefndi fyrir Longdawn og skapaði árekstrarhættu. Þar var um að ræða Höddu og er merki hennar rautt á Mynd 8.

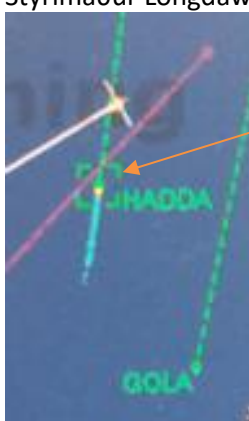
Mynd 8

Longdawn átti forgang eins og segir í kafla 2.3. Skipið hélt áfram að fylgja aðskilinni siglingaleið og beygði í bakborða með litlum stefnubreytingum. Vegna þess hve stutt var milli skipanna og þau á mikilli ferð ásamt því að stefnubreytingar Longdawn voru litlar var árekstrarhætta áfram fyrir hendi. Stýrimaður Longdawn setti út endurvarp Höddu í S-band ratsjónni (Mynd 10).

Endurvarp Höddu útsett og AIS merki

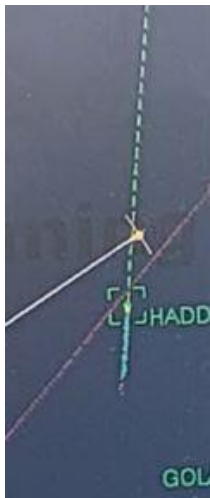
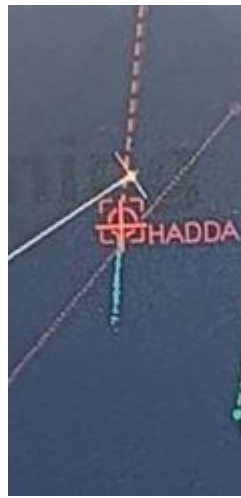
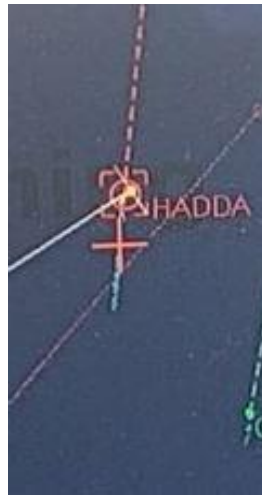
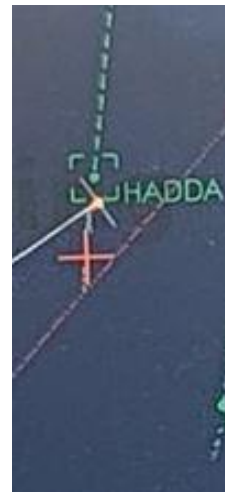
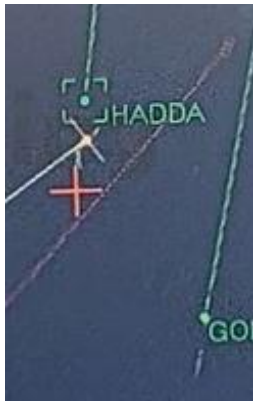
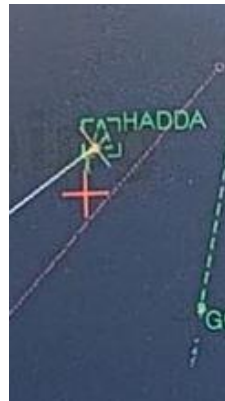
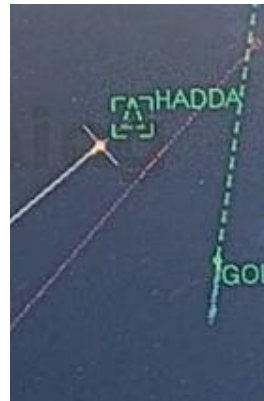
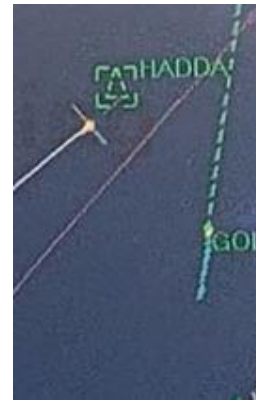
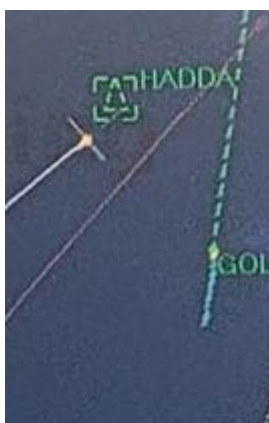
Ratsjarendurvörp sem eru sett í ferla eru þeirrar gerðar að ferlarnir hverfa ekki af ratsjónni strax og endurvörp hverfa heldur haldast þau inni í skamman tíma. Myndir 11-19 sýna hvernig

endurvörpin komu inn á S-band ratsjá Longdawn og fram að þeim tíma sem þau hurfu sem var 1,5 mínútu síðar en AIS merkið á X-band ratsjónni.

Klukkan 02:35:41 varf útsett endurvarp Höddu af S-band ratsjá Longdawn
