Slys á æfingu

Málsnúmer: 2024-068-S-029 Herjólfur

Dagsetning: 23. september 2024

Lýsing: Skipverji slasaðist við prófun á björgunarbúnaði

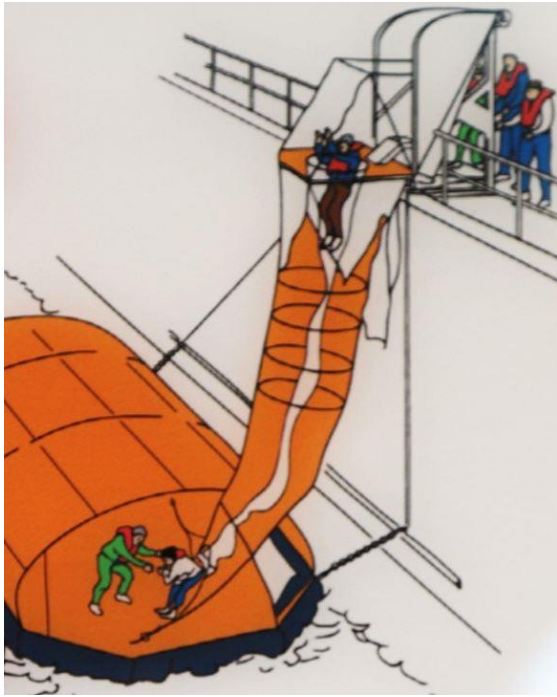
Mynd 1

Prófunin fólst í því að sjósetja gúmmíbjörgunarbat við stjórnborðshlið skipsins og fólk látið fara niður svokallaða MES rennu frá skipi og niður í gúmmíbjörgunarbat (Sjá mynd 1). Samkvæmt reglum á að prófa þennan búnað á fimm ára fresti en síðast var hann prófaður í Hafnarfirði 2019. Búnaðurinn var staðsettur á báðum hliðum Herjólfu og var búnaður stjórnborðshliðar prófaður. Á næsta ári er áætlað að búnaðurinn bakborðsmeginn verði prófaður. Þar sem Herjólfur liggur ávallt með stjórnborðshlið að bryggju í Vestmannaeyjum var skipið fært yfir á svokallaða Kleifabryggju og var lagt með bakborðshliðina að bryggjunni. Um fjórtíu manns tóku þátt í prófuninni, sem þá var æfing í leiðinni, aðallega fólk tengt skipinu þ.e. skipverjar og annað starfsfólk Herjólfu ohf. Einnig voru viðstaddir starfsmenn Samgöngustofu og aðilar frá framleiðanda og þjónustuaðila búnaðarins eins og áður sagði. Á æfingunni varð einn skipverji fyrir því að lenda illa þegar hann kom niður í björgunarbatinn með þeim afleiðingum að hann fótbrotnaði.
