Þórsnes SH 109

Mál nr.: 2024-064-S-028

Atvik: Veiðarfæri klemmir skipverja

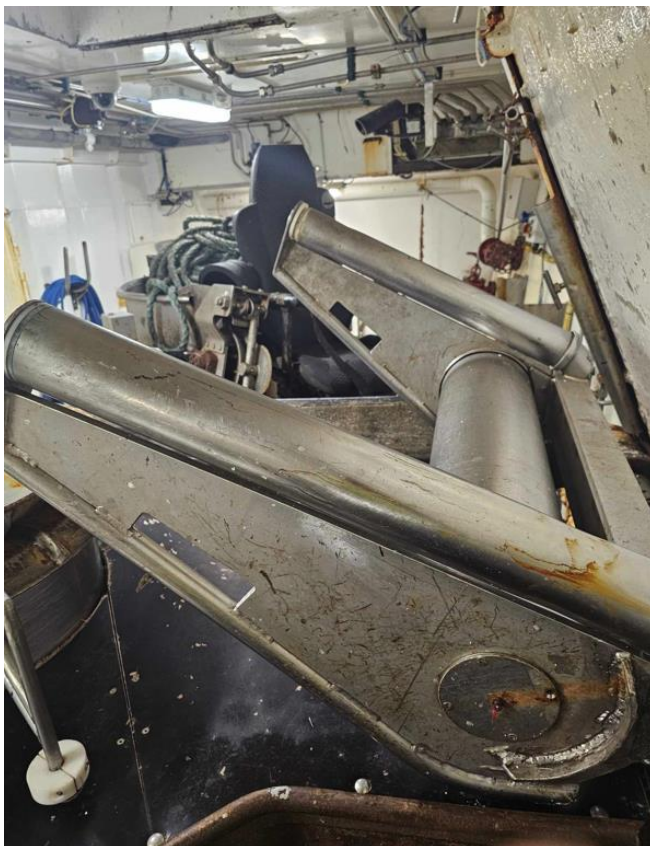
Skipverjinn flækti vinstri höndina í netinu fyrir utan rúlluna. Netið kippti í og dró höndina með sér inn á rúlluna. Þar fór hún á milli netateinanna og hliðarrúllu með þeim afleiðingum að það skarst framan af tveimur fingrum. Náði hinn slasaði í rofa sem var undir netaborðinu og náði þannig að stöðva spilið.

Myndin sýnir netarúlluna um borð í Þórsnesi. Á henni er búið að taka netarúlluna inn fyrir og loka lúgunni á hlið skipsins þar sem netið er dregið inn. Netarúllan er á löm og þegar verið er að veiðum er henni velt út á borðstokkinn og liggur netið á miðjurúllunni. Litlu keflin til hliðar eru til stuðnings. Virðist sem maðurinn hafi flækt vinstri höndina í garni sem dró höndina undir netateininn og klemmdi hana milli teinsins og keflisins nær á myndinni.

Skipið var að veiðum á 300-400 faðma dýpi. Þegar veitt er á svo miklu dýpi er mikið átak á netatrossunum. Það ásamt því að netateinar á grálúðunetum eru einungis 16 - 18 mm sverir gerir það sérstaklega varasamt að handfjatla netið og netateinana fyrir utan rúlluna.

Ástæðu slyssins má rekja til þess að skipverjinn flækti vinstri hendi í neti þegar hann teygði hægri hendi út fyrir borðstokkinn án þess að taka eftir flaksandi neti.

Engin vinnuöryggishandbók var um borð í skipinu eins og skal vera skv. reglugerð nr. 122/2004.
