Skýrsla um banaslys í umferðinni

Mál nr.: **2024-008U005**

Staðsetning: **Reykjanesbraut við Straumsvík**

Atvik: **Framanákeyrsla**

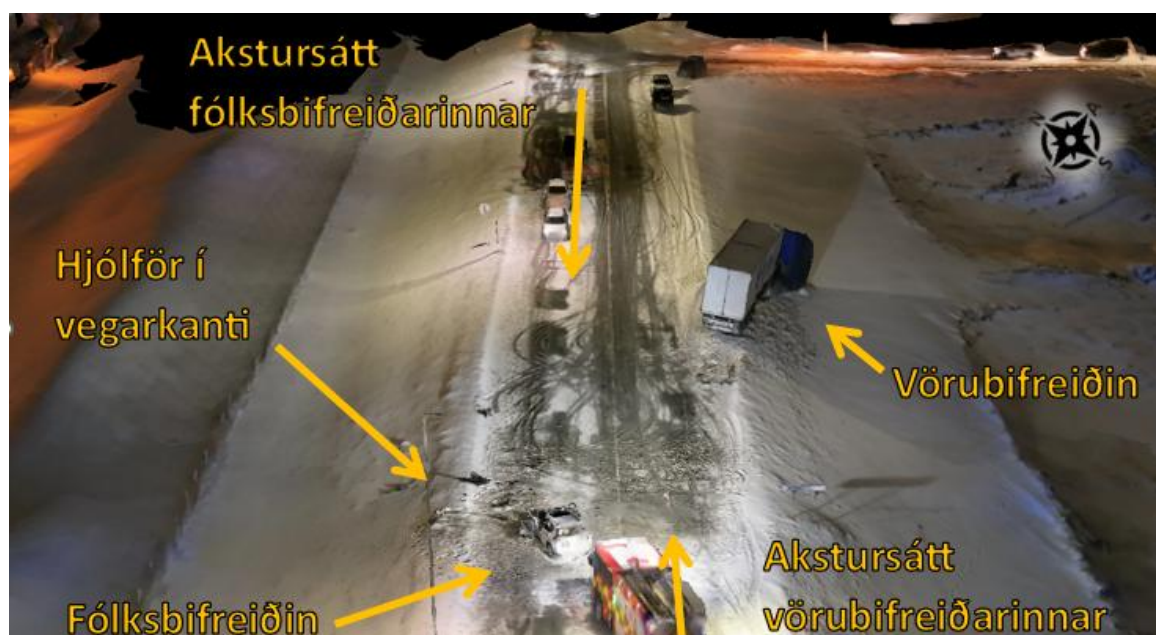
Eftir áreksturinn stöðvaðist fólksbifreiðin í vegarkantinum með akstursátt að álverinu í Straumsvík. Volvo vörubifreiðin stöðvaðist utan vegar í snjóskafli en afturhjól festivagnsins voru í vegarkantinum (mynd 2).

Mynd 2. Yfirlitsmynd af slysstað sem sýnir staðsetningu vörubifreiðarinnar eftir slysið. Fólksbifreiðina var búið að færa til þegar myndin var tekin en för eftir framhjól hennar sjást í vegarkantinum þar sem hún stöðvaðist eftir slysið. Á myndinni er horft til norðausturs.

Ekki var hægt að greina nákvæma staðsetningu þar sem bifreiðarnar skullu saman en för eftir bifreiðarnar voru ekki sjáanleg á akbrautinni eftir að björgunaraðgerðum lauk, sökum snjólags, krupa og hjólfara á akbrautinni eftir björgunartæki. Eftir slysið var Nissan bifreiðin staðsett 127 metra suðvestan við gatnamót Koparhelli á mótis við álverið í Straumsvík. Vörubifreiðin stöðvaðist í snjóskafli rúma 78 metra frá sömu gatnamótum, þannig að á milli bifreiðanna voru rúmir 48 metrar. Þess ber þó að geta að fólksbifreiðin var dregin afturábak upp á veginn við björgunaraðgerðir en framendi hennar snéri til norðurs í átt að álverinu eftir áreksturinn (mynd 2).

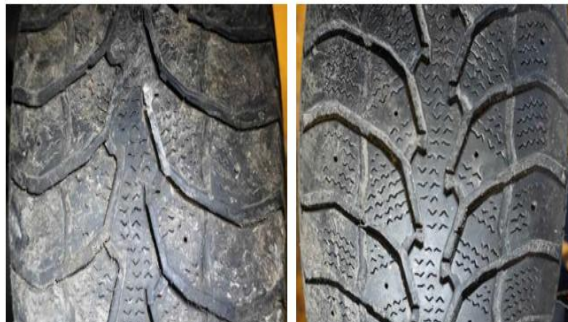
Mynd 3. Vinstri hjólbarði bifreiðarinnar að framan var einum millimetra meira slitinn en sá hægra megin.

Hjólbarðar bifreiðarinnar að framan voru ónegldir og frekar slitnir en þó innan viðmiðunar skoðunarhandbókar Samgöngustofu. Mynstursdýpt þeirra var frá 3-6 mm (mynd 3). Hjólbarðar bifreiðarinnar að aftan voru ónegldir og lítið slitnir með mynstursdýpt 8-8,5 mm (mynd 4). Framleiðsluár hjólbarða var 2019. Slit hjólbarða að framan var sennilega vegna of lítils loftþrýstings fremur en vegna vanstillingar

framhjóla en kantslit er þá algengt. Að sögn aðila sem ekið höfðu bifreiðinni nýlega var hún ekki góð í akstri þar sem hún var fremur „laus“ að framan og reglulega hafi þurft að bæta lofti í hjólbarða

bifreiðarinnar. Mældur loftþrýstingur í þeim þremur hjólbörðum bifreiðarinnar sem voru í lagi eftir áreksturinn var sá sami eða 32 psi¹.

Hjólbarðar fólksbifreiðarinnar voru ónegldir vetrarhjólbarðar og misslitnir að framan, sem líklega hafði áhrif á akstureiginleika bifreiðarinnar.

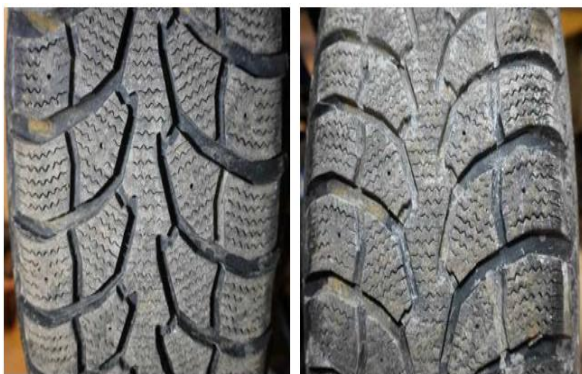
Mynd 4. Hjólbarðarnir að aftan voru nánast óslitnir.

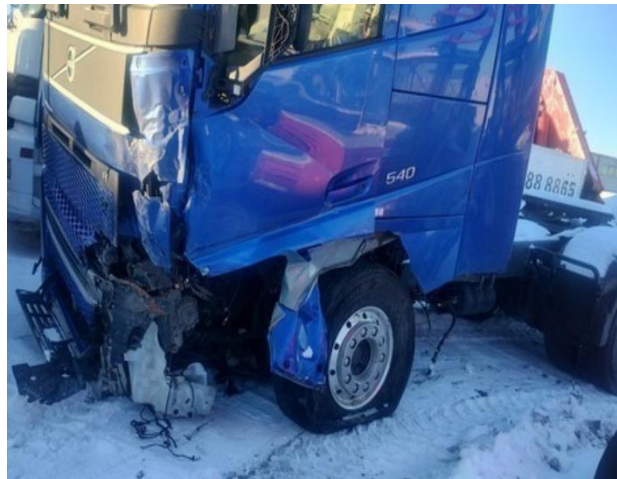
Volvo vörubifreiðin var skoðuð af starfsmanni skoðunarstöðvar. Niðurstaðan var að bifreiðin var mikið skemmd eftir ákomu á vinstra framhorn og vinstri hlið. Vinstra framhjól og framhjólalabiti voru gengin aftur, rafgeymar og bremsukútar rifnir frá grindinni á vinstri hlið og af þeim sökum var ekki hægt að gangsetja bifreiðina né athuga hemlabúnað.

Mynd 3. Skemmdir á vinstra framhorni vörubifreiðarinnar en framhjól gekk aftur og neðri hluti hurðar rifnaði af.

Að teknu tilliti til ákomu á vinstra framhorn og vinstri hlið vörubifreiðarinnar, breidd vegar og ökutækja, sem og ætlaðrar staðsetningar vörubifreiðarinnar á syðri akrein Reykjanesbrautar hefur Nissan fólksbifreiðin sennilega verið komin um 80-90 cm inn á gagnstæðan vegarhelming þegar slysið varð. Bifreiðin var 1,82 cm á breidd og hefur líklega verið staðsett á miðju akbrautarinnar þegar slysið varð.

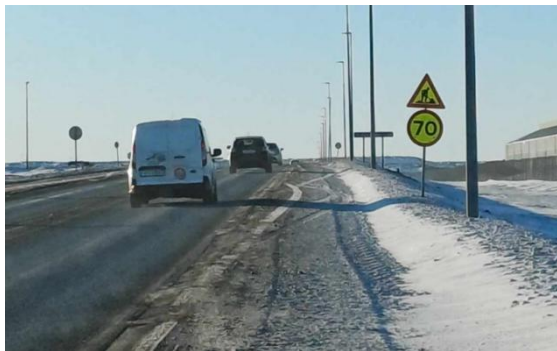
Mynd 4. Sérstök takmörkun hámarkshraða auk vegavinnúmerkis.

Ein akrein var í hvora átt þar sem slysið varð. Á þessum tíma voru framkvæmdir hafnar við Reykjanesbraut en unnið var við að leggja viðbótarakbraut samhliða þessum vegarkafli Reykjanesbrautar. Áætluð verklok voru í júní 2026. Hámarkshraði á þessum vegarkafli var lækkaður úr 90 km/klst í 70 km/klst vegna framkvæmdanna.
