### Ásigling

Mál nr: **2025-012-S-005 Eldey**

Staðsetning: **Reykjavíkurhöfn**

Atvik: **Ásigling**

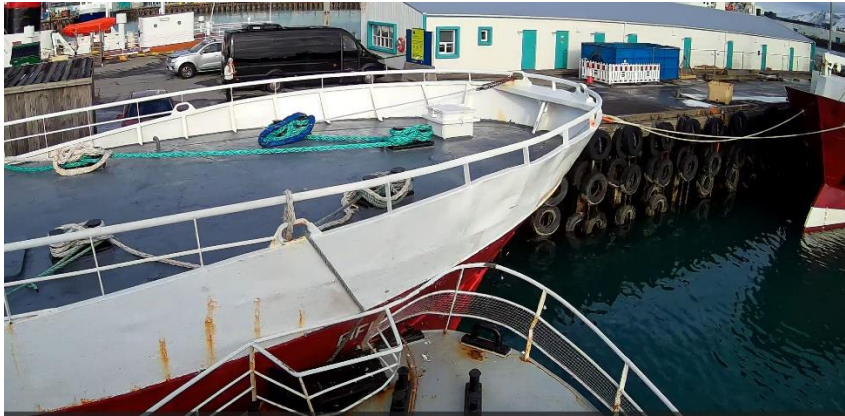
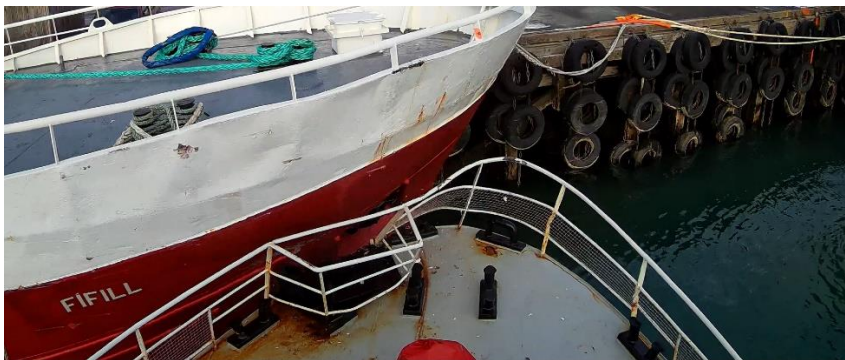
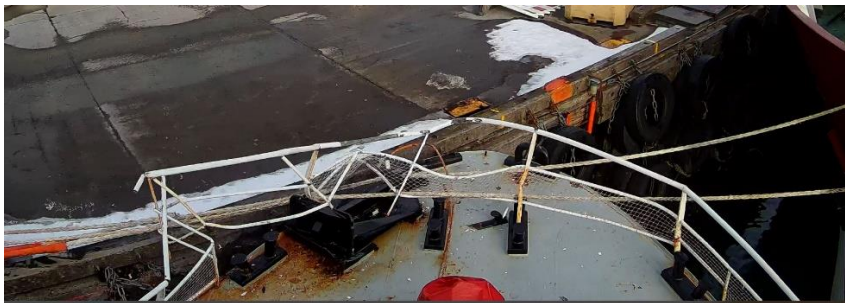
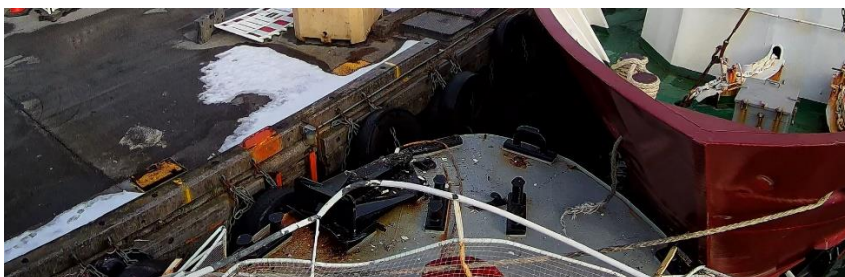
Myndir af skemmdum þegar  
skipið kom að bryggju í fyrra  
skiptið.

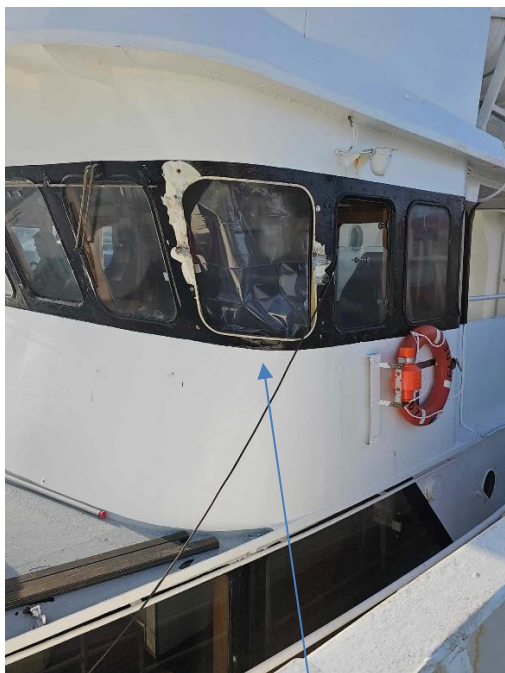
**Mynd 5**

Brotinn gluggi

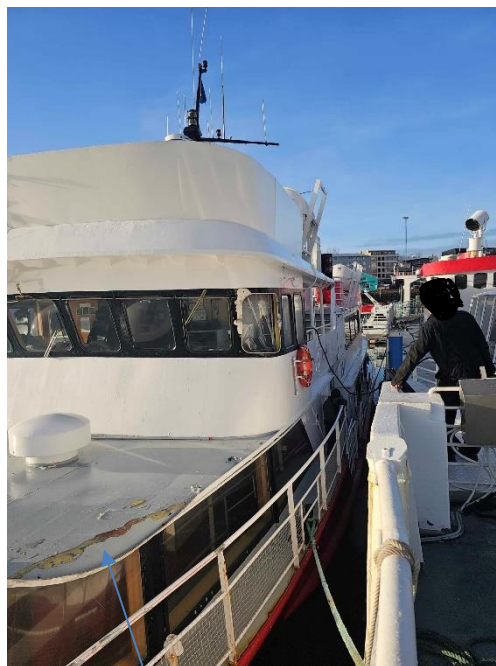
**Mynd 6**

Beygla

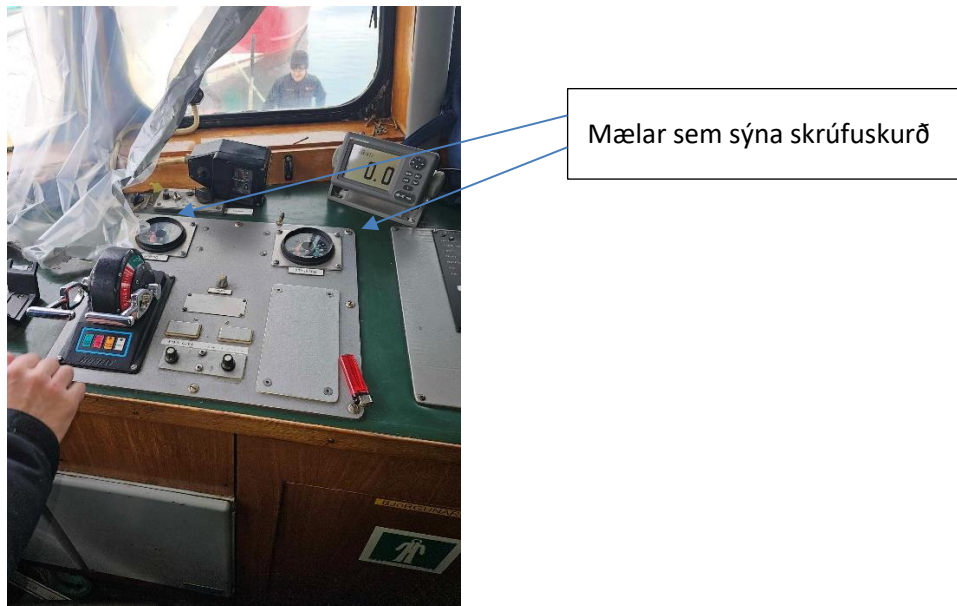
Mynd 7

Eftir fyrra skiptið prófaði skipstjóri Eldeyjar skrúfubúnaðinn, hann prófaði hins vegar ekki að setja ferð afturábak þ.e. hann setti skrúfurnar í hlutlaust en setti hvoruga skrúfunu í afturábak. Hann fylgdist jafnframt ekki með mælum í borði sem sýna skurð skrúfanna (mynd 7).

Eftir bilanir á stjórnúnaði skipa ætti að gera allar nauðsynlegar prófanir á búnaði s.s. að athuga hvort skrúfur virka eðlilega afturábak og áfram auk þess að prófa stýrisúnað og hliðarskrúfur.
