## Strand

Mál nr.: **2024-060-S-025 Flugaldan Ak 66**

Dagsetning: **28. október 2024**

Atvik: **Bátur strandar**

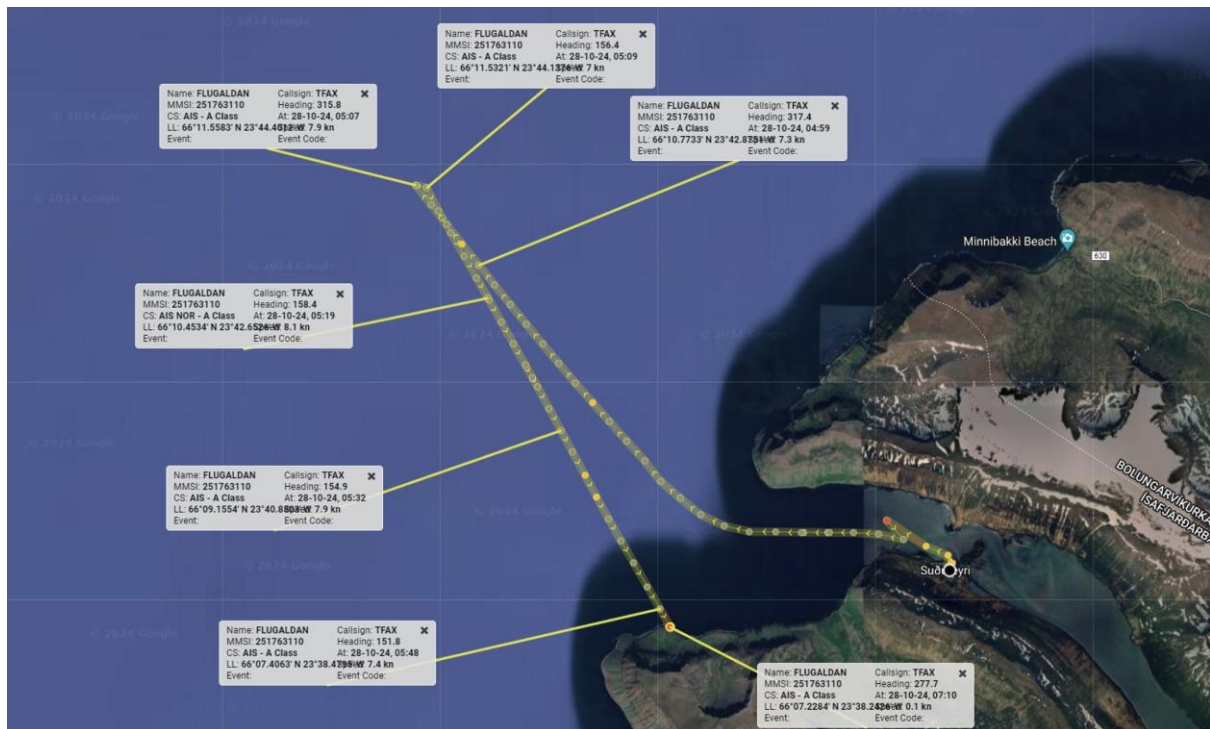
Mynd 1. Ferill Flugöldunnar.

Um kl. fjögur að morgni 28. október 2024 lagði Flugaldan af stað í veiðiferð frá Suðureyri við Sógandafjörð. Stefnan var sett út á Hala til handfæraveiða. Tveir voru í áhöfn og var skipstjórinn við stjórn frá höfn en hinn fór í koju. Siglt var með 7-8 hnúta hraða til að minnka olíunotkun en báturinn gat gengið 14-16 hnúta. Þegar komið var út úr Sógandafirði setti skipstjórinn stefnu á Halamið eða 317°rv. Þegar siglt hafði verið um klukkustund sneri báturinn við og tók stefnu 158°rv. en þá var skipstjórinn, að eigin sögn, sofandi og varð ekki var við stefnubreytinguna. Báturinn sigldi á um átta hnúta ferð í lítilsháttar sveigju til stjórnborða í um 5 sjómílur eða þar til báturinn strandaði við Klifjavík yst í sunnanverðum Sógandafirði (mynd 1).

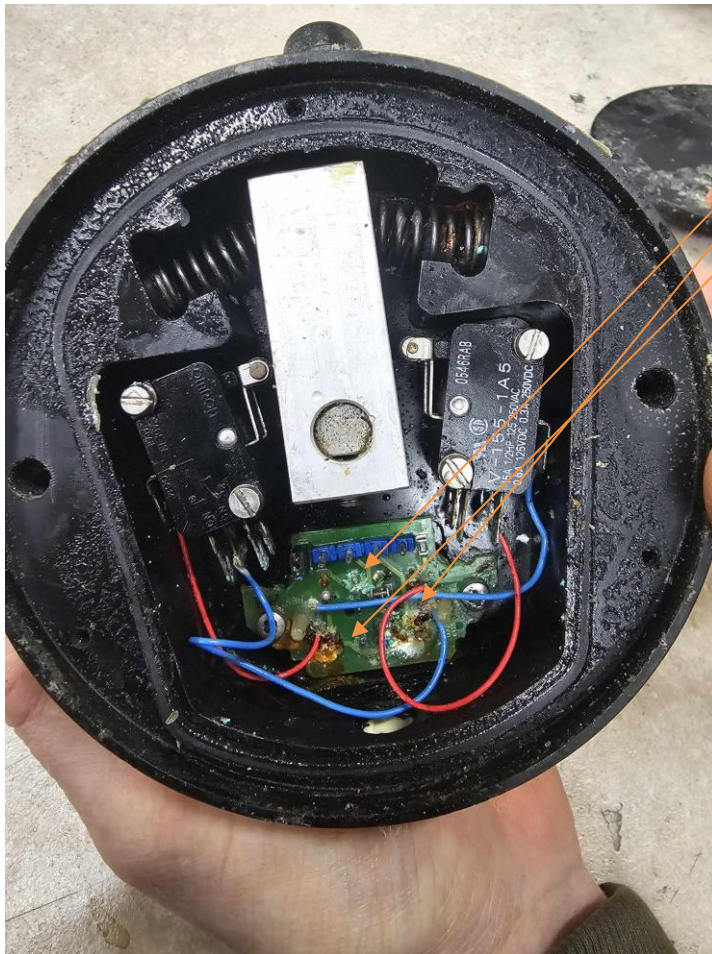
Við skoðun á handstýri og útstöð kom í ljós að í hvoru tveggja var mikill raki og spansgræna hafði myndast sem að öllum líkindum leiddi til þess að búnaðurinn sendi röng merki í stjórn tölvu sjálfstýringarinnar (sjá myndir 2-6). Við mælingu kom í ljós að mikil útleiðsla var í búnaðinum og samsláttur merkjakapla.

Spansgræna, sem orsakast af raka, hefur að öllum líkindum leitt til þess að búnaðurinn sendi frá sér falsmerki.

Eftirlit og viðhald á búnaðinum, sem átti að vera vatnsheldur, var því ekki nægjanlegt.

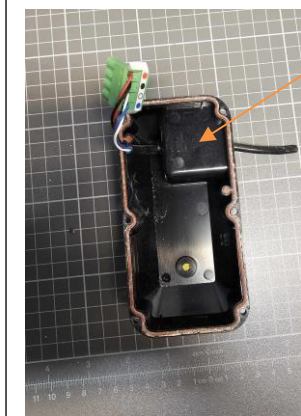
Mynd 5. Útstöðin.

Við jaðar loks á útstöðinni var mikil selta og lokið sjálft rakt. Ekki voru merki um spansgrænu en ljóst að lokið var óþétt.

Selta

Raki var í loki
