## LOKAÐ MEÐ BÓKUN

Málnr.: **24-065F017**

Staður: **Í klifri frá BIIS á leið til BIAR**

Lýsing: **Klifur í óþrýstijöfnuðum stjórnklefa olli súrefnisskortir hjá flugmanni**

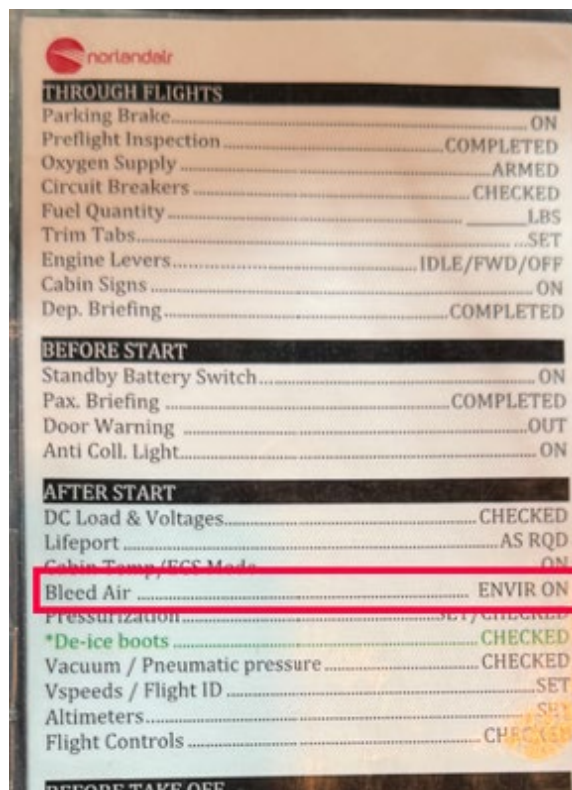
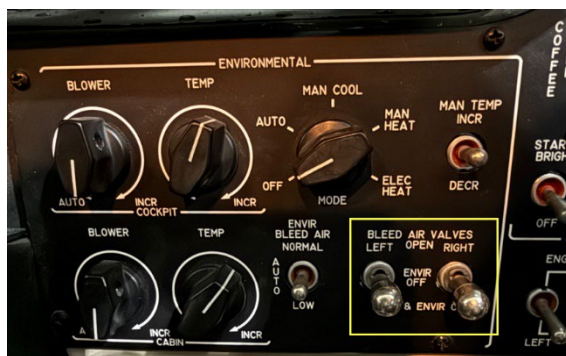
Þegar hreyflar voru ræstir að nýju á Ísafirði, þá var straumflæði (AMP) flugvélarinnar óvenjuhátt (þar sem eftir landinguna á undan hafði gleymst að slökkva á hiturum fyrir skrufblöð). Benti flugstjórinn aðstoðarflugmanninum á þetta, en truflaði um leið vinnuflæði (workflow) aðstoðarflugmannsins við undirbúning flugsins (AFTER START CHECK LIST). Varð þetta til þess að aðstoðarflugmaðurinn gleymdi að setja afhleypiloft á (Bleed Air – ENVIR ON), en

staðfesti þó að svo væri.

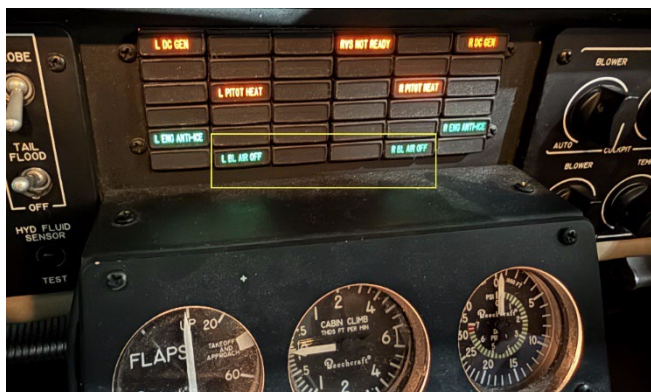
Eftir lækkunina fóru flugmennirnir yfir það sem hafði gerst. Sáú þeir þá að í mælaborði loguðu tvö græn ljós sem gáfu til kynna að afhleypiloft væri ekki á (L BL AIR OFF / R BL AIR OFF). Gleymst hafði að setja afhleypiloftið á og var flugvélin því ekki þrýstijöfnuð á fluginu.
