### Skýrsla um banaslys í umferðinni

Mál nr.: **2025-009U004**

Dagsetning: **8. mars 2025**

Atvik: **Framanákeyrsla**

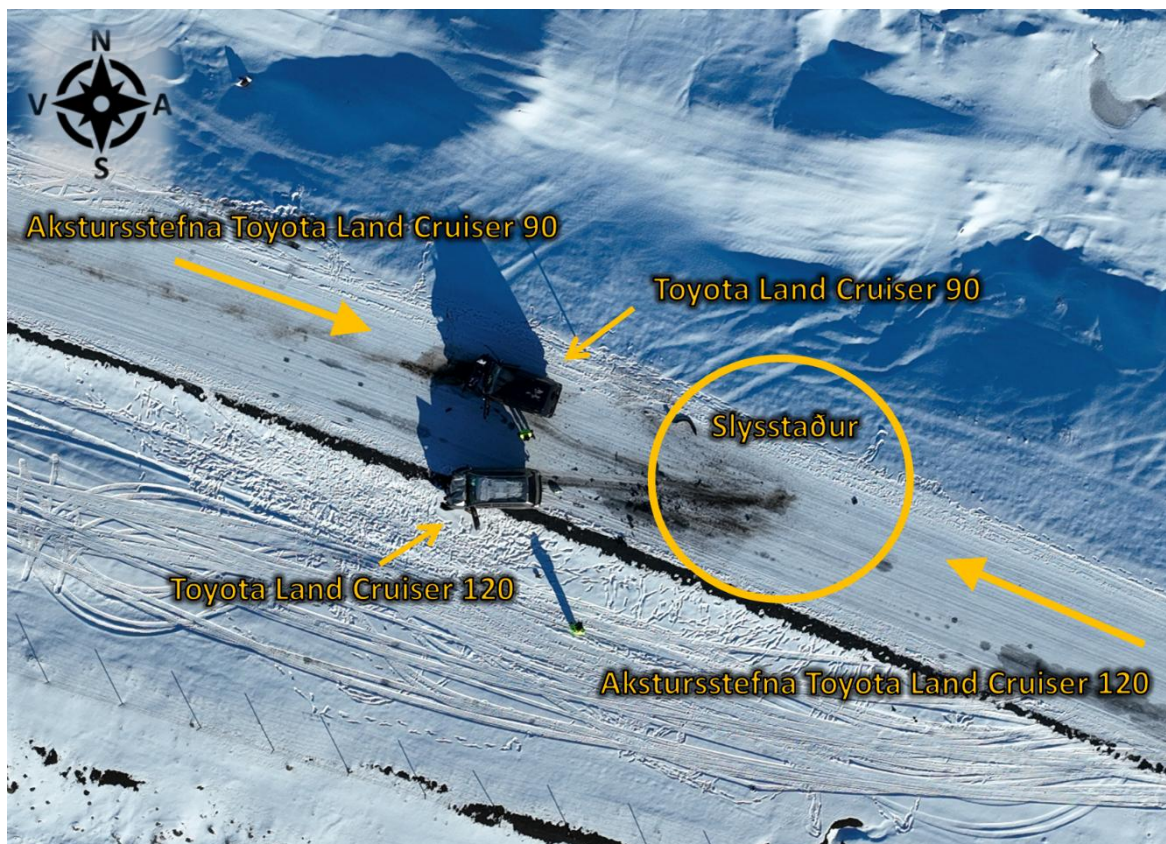
Við áreksturinn snerist Toyota Land Cruiser 90 bifreiðin um 180 gráður og stöðvaðist samhliða Toyota Land Cruiser 120 bifreiðinni á akrein til vesturs (myndir 2 og 3).

Mynd 2. Yfirlitsmynd af slysstað sem sýnir akstursáttir bifreiðanna og staðsetningu þeirra eftir slysið. Á myndinni sjást ummerki um staðsetningu ökutækjanna þegar árekstur varð.

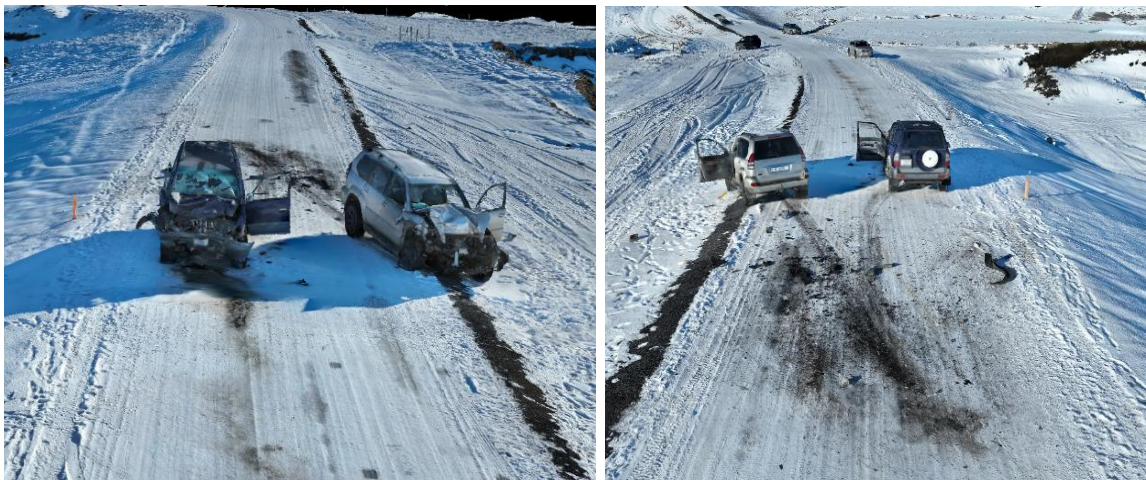
Mynd 3. Samsett mynd. Myndirnar sýna ökutækin á slysstað. Toyota Land Cruiser 90 bifreiðin (blá bifreið) snerist um 180 gráður við áreksturinn.

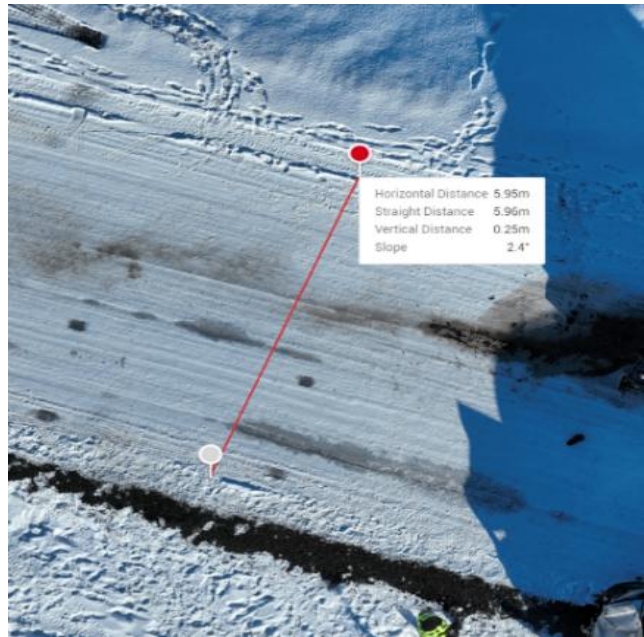
Vegurinn á slysstað var með bundið slitlag (klæðingu) með eina akrein í hvora átt. Hámarkshraði á vegkaflanum var 70 km/klst. Snjóhula var yfir veginum og hann háll. Hvorki yfirborðsmerkingar né brúnir slitlags voru sýnilegar.

Heildarbreidd akbrauta var um 6,0 metrar (Mynd 4). Auk þess voru vegaxlir en þær voru einnig huldar snjó þegar slysið varð.

Mynd 4. Breidd vegarins þar sem slysið varð.

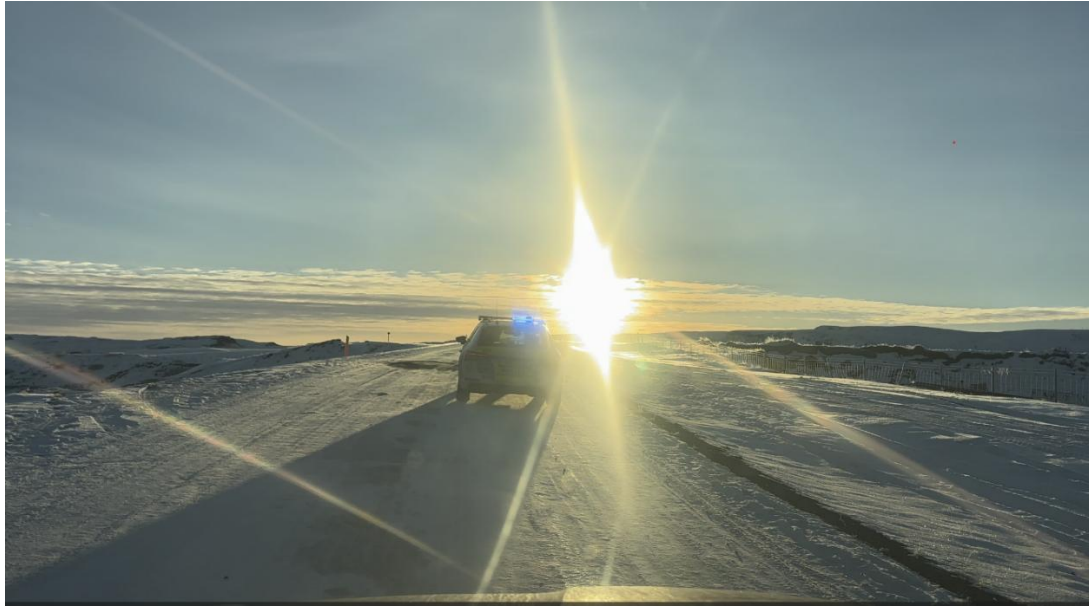
Þegar slysið átti sér stað var vetrarveður, hiti  $-3^{\circ}\text{C}$ , veður stillt og heiðskirt. Sól var lágt á lofti í austri og skein á móti akstursstefnu Toyota Land Cruiser 90 bifreiðarinnar þegar slysið varð (sjá myndir 5 og 6). Slysið var tilkynnt kl. 9:05. Sólarupprás var kl. 6:48 og sólsetur kl. 20:04.

Mynd 5 sýnir að staða sólar var á móti akstursstefnu ökumanns Toyota Land Cruiser 90 bifreiðarinnar. Mynd tekin daginn eftir, á sama tíma dags og slysið varð (9. mars 2025 kl. 9:00). Skýjahula var svipuð.

Sól var lágt á lofti og á móti akstursstefnu Toyota Land Cruiser 90 bifreiðarinnar. Auk þess var vegurinn þakinn snjó sem jók enn á birtustig. Líkur eru á að staða sólar hafi haft áhrif á útsýn ökumannsins.

RNSA brýnir fyrir ökumönnum að aka varlega og með fulla athygli á akstrinum þegar útsýn er skert vegna lágrar stöðu sólar á móti akstursstefnu.

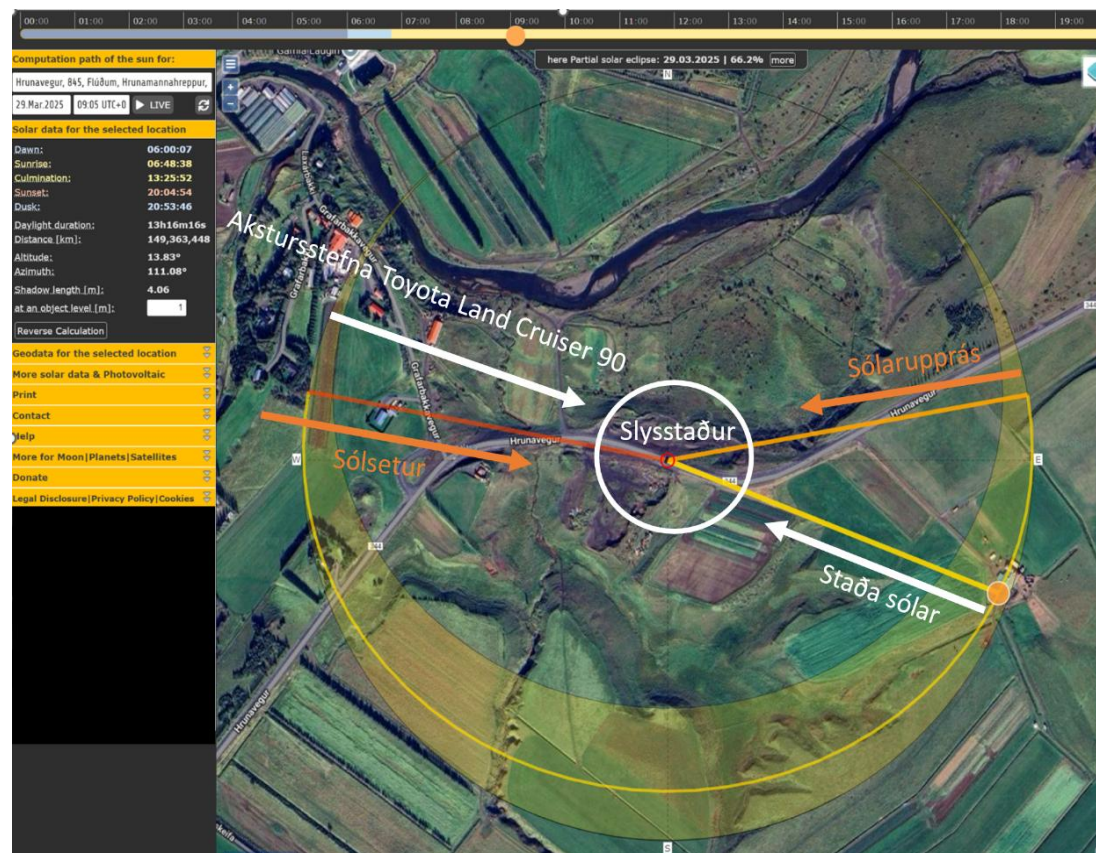
Mynd 6. Myndin sýnir kort af svæðinu í kringum slysstað. Réttvísandi staðsetning sólar var  $113,1^{\circ}$  (myndin er af vef suncalc.org með skýringum RNSA).
