### Skýrsla um banaslys í umferðinni

Mál nr.: **2025-060U023**

Staðsetning: **Fjarðarheiði**

Atvik: **Framanákeyrsla**

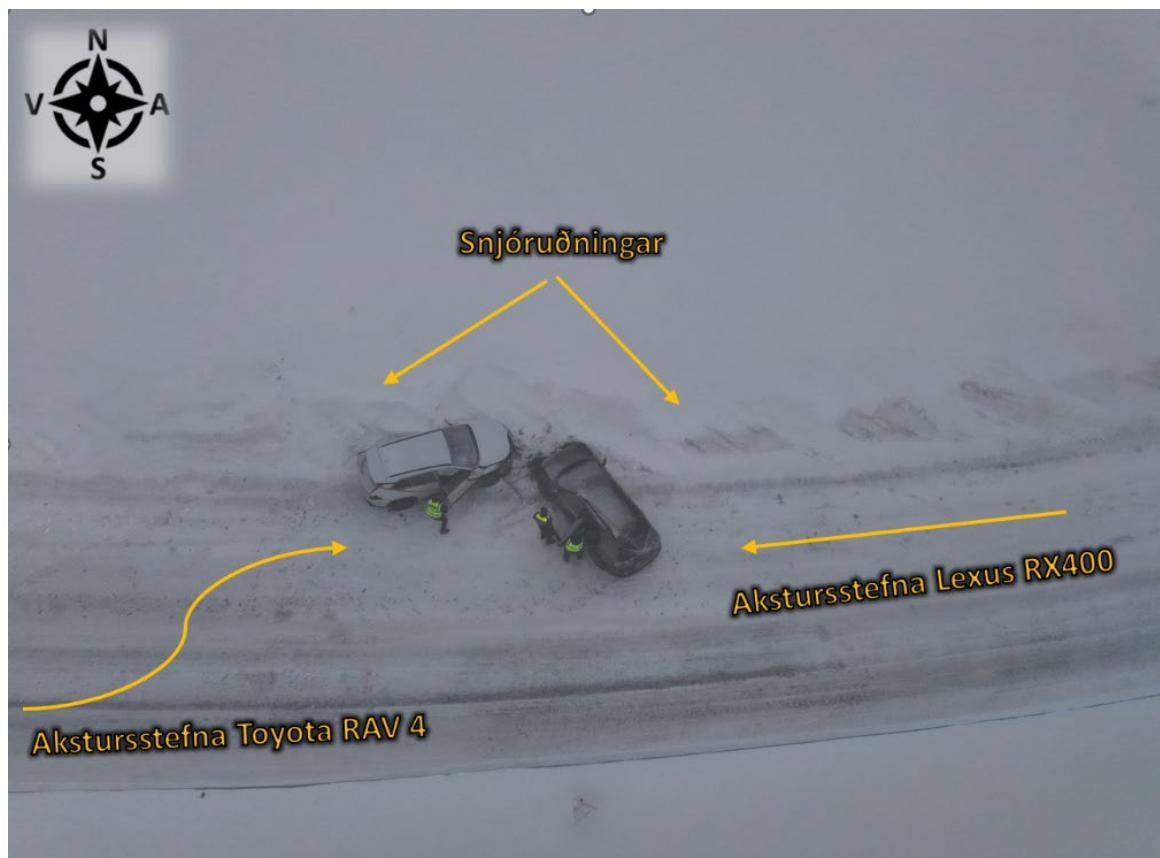
Toyota RAV4 bifreið var ekið austur Seyðisfjarðarveg, úr gagnstæðri átt. Auk ökumanns voru þrír farþegar í Toyota bifreiðinni, einn í framsæti og tveir í aftursæti. Bifreiðarnar skullu saman í framanákeyrslu eftir að Toyota bifreiðin fór yfir á gagnstæðan vegarhelming (mynd 2).

Mynd 2. Yfirlitsmynd af slysstað sem sýnir akstursstefnur bifreiðanna og staðsetningu þeirra eftir slysið.

Samkvæmt frásögn ökumanns og farþega í framsæti Lexus fólksbifreiðarinnar kom bifreið á móti þeim á gagnstæðum vegarhelmingi. Ökumaður Lexus bifreiðarinnar kvaðst hafa reynt að sveigja til hægri, út í snjóruðning við vegkantinn, til að forðast árekstur (mynd 2).

Að sögn ökumanns Toyota bifreiðarinnar missti hann stjórn á bifreiðinni í beygju á veginum. Hann kvaðst hafa náð stjórn á henni á ný, en þá verið kominn yfir á rangan vegarhelming. Lexus bifreiðin kom þá á móti honum og bifreiðarnar skullu saman (mynd 2).

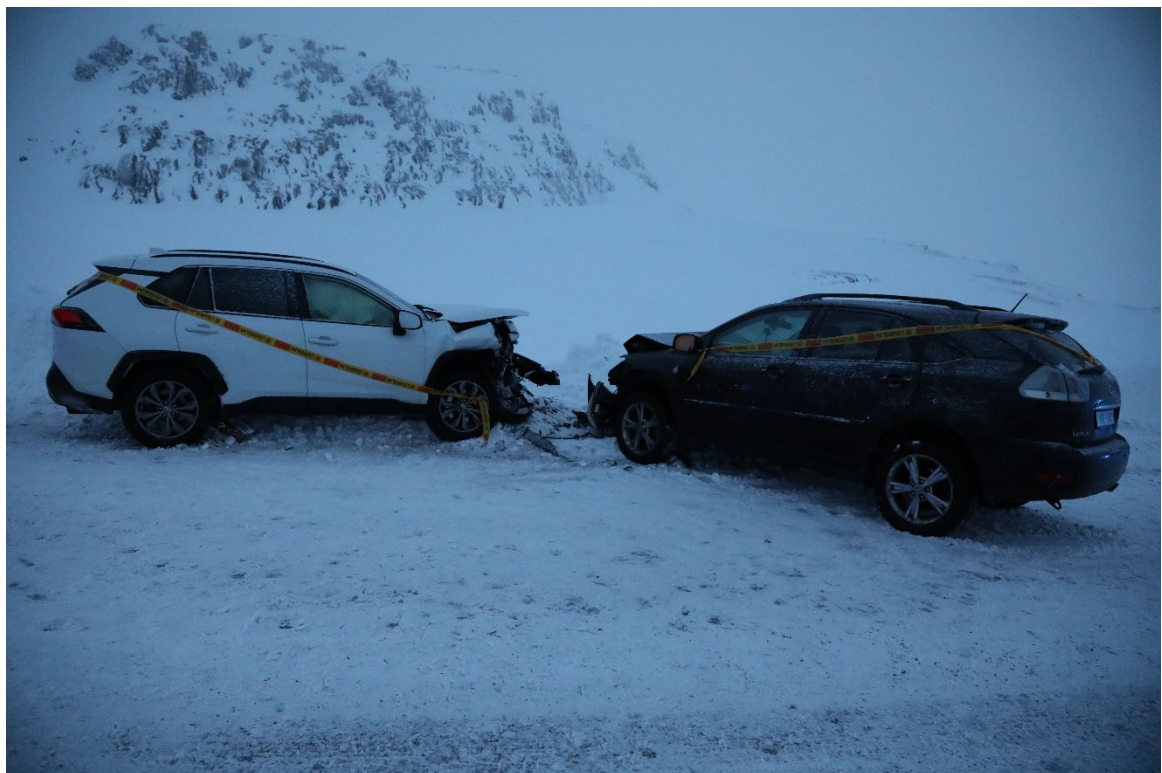
Báðar bifreiðarnar voru teknar til bíltæknirannsóknar. Þær voru í óökuhæfu ástandi eftir áreksturinn. Ekkert í niðurstöðum bíltæknirannsóknarinnar benti til þess að rekja mætti orsakir slyssins til ástands bifreiðanna.

Mynd 3. Til vinstri á myndinni er Toyota bifreiðin og Lexus fólksbifreiðin til hægri.

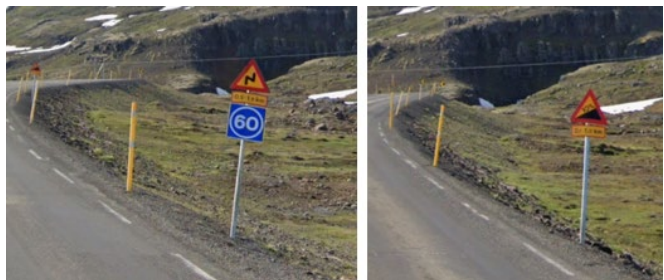
Vegurinn þar sem slysið varð var með eina akrein í hvora akstursátt. Hámarkshraði á veginum var 90 km/klst, en leiðbeinandi hámarkshraði 60 km/klst vegna beygju. Báðum megin við slysstað voru umferðarmerki um leiðbeinandi hámarkshraða 60 km/klst, auk varúðarmerkja um hættulegar beygjur. Vestan við slysstað var einnig viðvörunarmerki um bratta brekku upp, þar sem varað var við 10% halla. Merkið var þó staðsett við akreinina niður af heiðinni (mynd 4).

Mynd 4. Umferðarmerki á Seyðisfjarðarvegi (til austurs). Til vinstri 102.2 Hættulegar beygjur og 812 Leiðbeinandi hámarkshraði. Til hægri 104.1 Brött brekka upp.

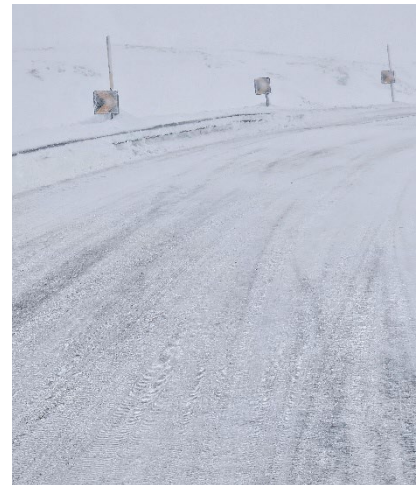
Bundið slitlag er á veginum (klæðing). Vegurinn var þakinn snjó þegar slysið varð (mynd 6).

**Mynd 6. Yfirborð vegar þegar fyrstu viðbragðsaðilar komu á staðinn.**

Ökumaður Toyota bifreiðarinnar missti stjórn á henni þar sem yfirborð vegarins var hált. Bifreiðin fór yfir á gagnstæðan vegarhelming á sama tíma og Lexus bifreiðin kom úr gagnstæðri átt.

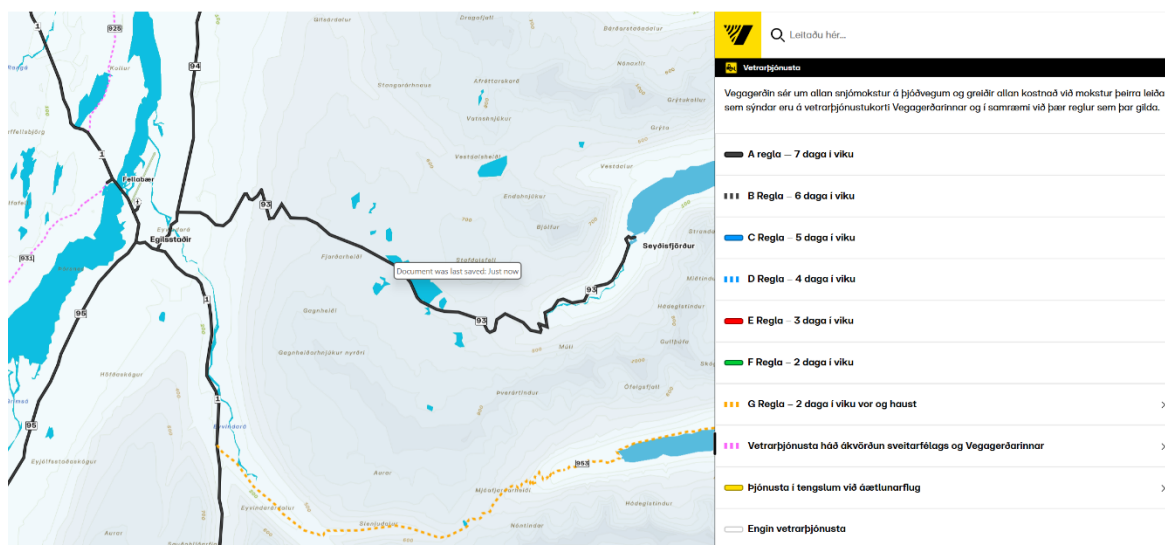
Seyðisfjarðarvegur er hluti af vegakerfi Vegagerðarinnar þar sem vetrarþjónusta er skilgreind samkvæmt A-reglu. Samkvæmt þeirri reglu er vetrarþjónusta veitt alla daga vikunnar, á virkum dögum frá kl. 06:30 til 22:00 og um helgar frá kl. 07:00 til 21:30. (mynd 7)

Samkvæmt ferilvöktunarkerfi Vegagerðarinnar fór snjóruðningstæki um svæðið þar sem slysið varð kl. 11:48. Var svæðið þá bæði rutt og hálkvarið. Fyrr um morguninn hafði snjóblásari farið um svæðið og hreinsað fláa.

**Mynd 7. Vetrarþjónusta á Seyðisfjarðarvegi er samkvæmt reglu A , 7 daga í viku.**
