**Skýrsla um banaslys í umferðinni**  
**Norðausturvegur við Kvistás 28.9.2013**  
Málsnr. 2013-U018

## Norðausturvegur við Kvistás 28.9.2013

### Útafakstur

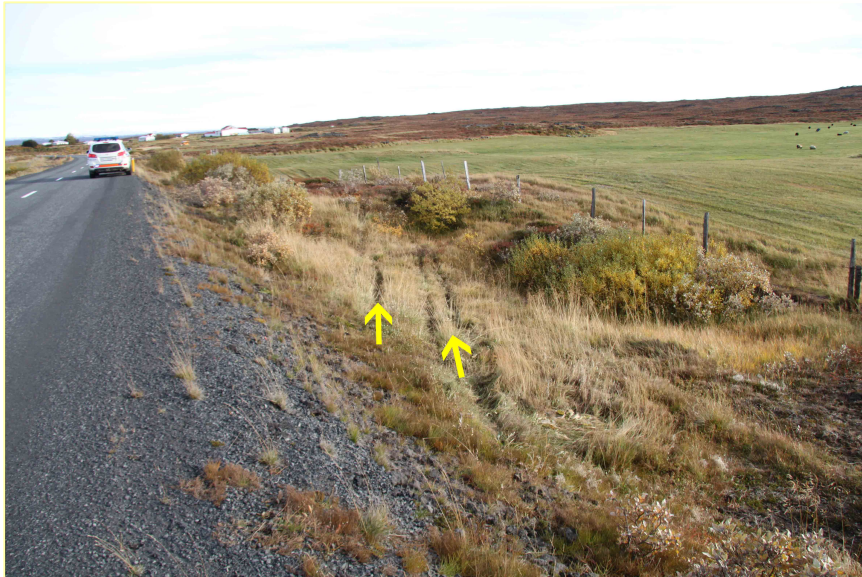
**Horft austur Norðausturveg í akstursátt öikumans. Főr eru í grasi utan vegar eftir hjólbarða bifreiðarinnar.**

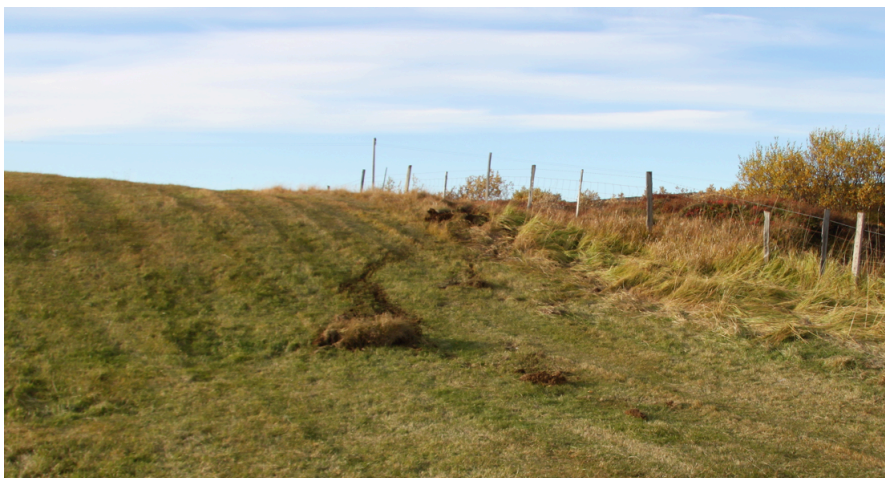
**Bifreiðin hafnaði á túni þar sem hún endastakkst og valt. Főr í grasinu eru eftir framenda bifreiðarinnar þar sem hún stakkst niður.**
