Skýrsla um banaslys í umferðinni
Djúpvegur í Skötufirði 13.6.2013
Málsnr. 2013-U010

Djúpvegur í Skötufirði 13.6.2013

Útafakstur

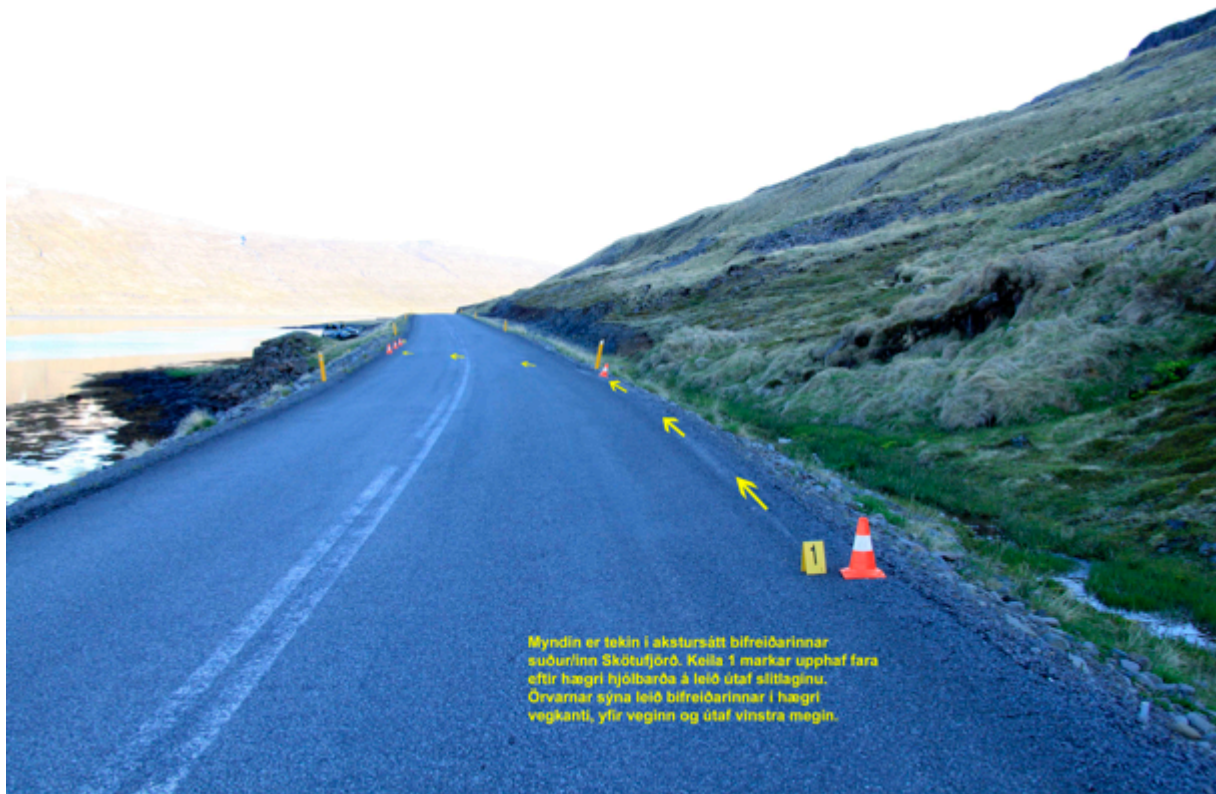
Slysavettvangur í Skötufirði. Bifreiðin hafnaði útaf vinstra megin.

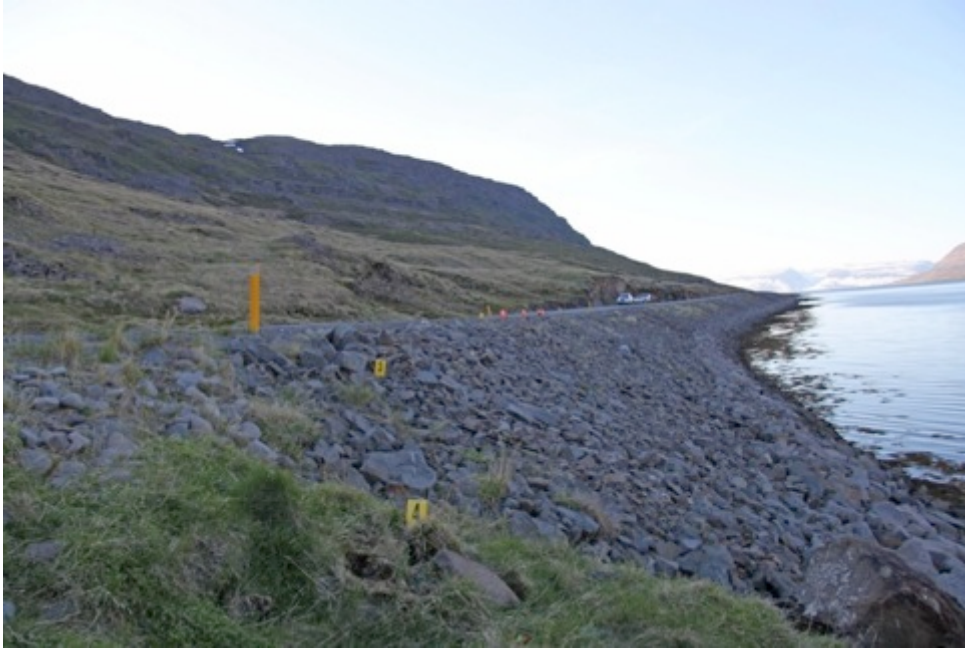
Á slystað liggur Djúpvegur um rætur fjallshlíðar skammt ofan við fjöruborð. Vegurinn er með bundnu slitlagi og er óbrotin lína í þá akstursstefnu sem ökumaður ók. Vegurinn er 6,4 metra breiður með tæplega eins metra malarvegöxlum á hvorri hlið. Vegstikur eru í vegöxlum. Umhverfi vegarins er hættulegt báðum megin, sérstaklega fjörumegin.

Umhverfi vegar þar sem bifreiðin fór útaf. Horft móti akstursátt (norður).
