Banaslys 2.7.2006

Skagafjarðarvegur/Varmahlíð

Útafakstur

Rannsóknarnefnd umferðarslysa

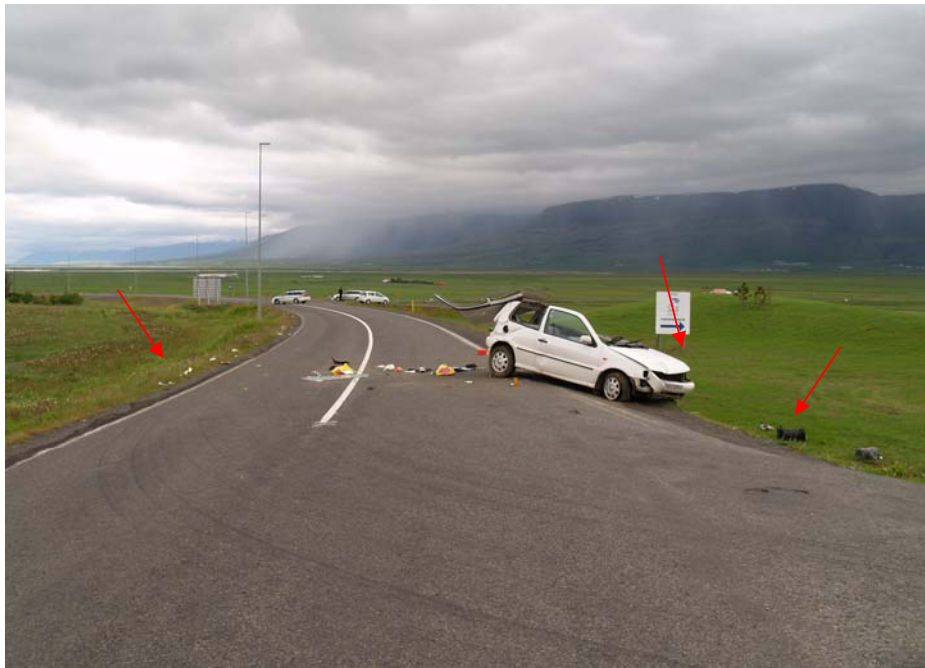
Horft eftir Hringvegnum á bifreiðina á vettvangi. Örvarnar þrjár vísa á staði sitthvoru megin við veginn þar sem farþegar lágu sem köstuðust út úr bifreiðinni.

Þegar slysið varð voru skilyrði til aksturs ágæt. Bjart var og vegurinn auður og þurr. Stefnuörvar eru í beygjuni þar sem bifreiðin fór útaf.

1. Rannsóknarnefnd umferðarslysa ítrekar fyrri ábendingar um ölvunarakstur og bílbeltanotkun. Hið síðarnefnda á ekki síður við um farþega í aftursæti bifreiða en í framsæti. Er farþegum í aftursæti sama hættu búin og þeim sem sitja í framsæti ef bifreið veltur.
2. Ökumaður og farþegar voru á leið frá útihátíð þar sem ölvun var mikil. Rannsóknarnefnd umferðarslysa telur að ekki eigi að veita leyfi fyrir útihátíðum af þeirri stærðargráðu sem hér um ræðir nema að tryggt sé að löggæsla sé næg þannig að eftirlit með ökuönnum sé nægilegt og fyrirbyggjandi. Rannsóknarnefndin telur ástæðu til að endurskoða reglur um slíkar samkomur til að tryggja að ávallt séu gerðar umferðaröryggisáætlanir vegna þeirra.
3. Mikilvægt er að ökukennarar veiti leiðsögn í viðbrögðum við útafakstri. Hugsanlega hefði bifreiðin í slysi þessu ekki oltið hefði ökumaður stýrt henni útaf veginum niður hallann.
