**Banaslys 21.10.2006**

Köldukvíslarvegur

Útafakstur

Látinn 57 ára karlmaður

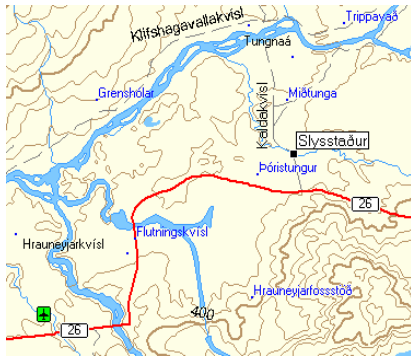
Ökumaður fór frá Hálendismiðstöðinni í Hrauneyjum áleiðis að ánni Köldukvísl, að talið er um miðja nótt. Malarvegur liggur frá Þjóðvegi 26 að Köldukvísl og varð slysið 500 metra frá Þjóðveginum eins og sýnt er á mynd úr kortagrunni. Þar sem slysið varð liggur vegurinn í aflíðandi brekku, yfir vegræsi en þar tekur við beygja til vinstri. Ökumaður ók útaf veginum og valt bifreiðin ofan í vegræsið. Af ummerkjum að dæma hefur bifreiðin ekki oltið strax. Bendir vettvangsrannsókn til þess að maðurinn hafi komist út úr bílnum af sjálfsdáðum en bifreiðin oltið þegar hann var að afferma hana. Óvíst er hvort ökumaður notaði bílbelti en það hefur sennilega ekki skipt sköpum m.v. ætlaða atburðarás í þessu slysi.

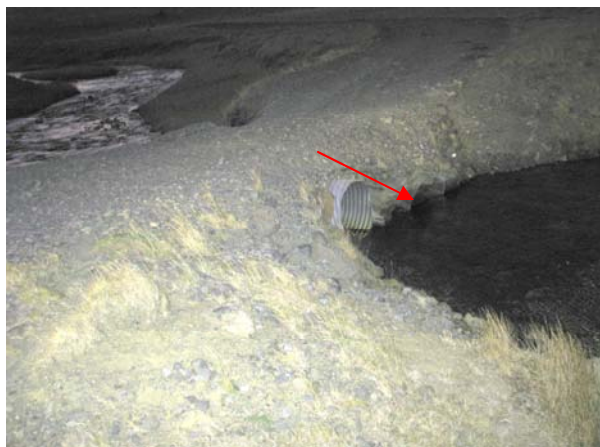
Þar sem vegurinn liggur yfir vegræsið er hann 3 metrar að breidd, en runnið hefur úr hliðum hans í kringum rörið (sjá mynd af vettvangi). Ekki er vitað klukkan hvað slysið varð eða hvernig akstursaðstæðum var háttað þá. Bifreiðin var af gerðinni Toyota Landcruiser og var á 38" hjólbörðum. Loft var í öllum dekkjum og bifreiðin virtist í ökuhæfu ástandi á vettvangi.

**Mynd af slystað. Rauða örin vísar á staðinn sem jeppabifreiðin fór útaf. Á myndinni sést að runnið hefur úr hliðum vegarins við rörið.**

Rannsóknarnefnd umferðarslysa ítrekar fyrri ábendingar um skaðsemi ölvunaraksturs. Áfengi og akstur fara ekki saman hvort sem ekið er á þjóðvegum eða hálendisvegum fjarri mannabyggðum.
