Banaslys 23.7.2006

Suðurlandsvegur við Eystri Rangá
Útafakstur / bifhjólaslys
Látinn 26 ára karlmaður
Tími sólarhrings: Dagur

Rannsóknarnefnd umferðarslysa

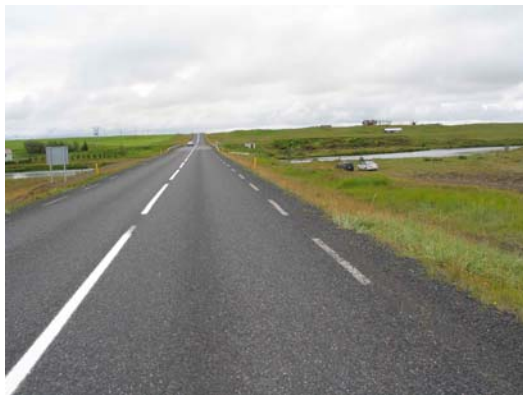
Ökumaður þungs bifhjóls ók austur Suðurlandsveg síðdegis í björtu og þurru veðri. Nokkur hundruð metrum fyrir vestan brúna yfir Eystri Rangá ók hann bifhjólinu á afturhjólarbarðanum einum um stund. Í sömu andrá var bifreið ekið í gagnstæða stefnu yfir brúna. Rétt áður en bifhjólið og bifreiðin mættust, eða rúmlega 100 metrum vestan brúarinnar lenti framhjólið á malbikinu og stefndi bifhjólið framaná bifreiðina sem á móti kom. Í framhaldi missti ökumaður bifhjólsins stjórn á ökutækinu og rásaði hjólið til hægri og vinstri eina 88 metra eftir veginum. Ökumaðurinn féll fram fyrir bifhjólið, runnu maður og hjól út af veginum hægra megin miðað við akstursstefnu og lenti á hitaveituröri sem sést á mynd hér að neðan. Hjólið kastaðist svo um 44 metra frá rörinu og lenti í ánni.

Mynd tekin austur þjóvegin á þeim stað þar sem ökumaðurinn missir stjórn á hjólinu.

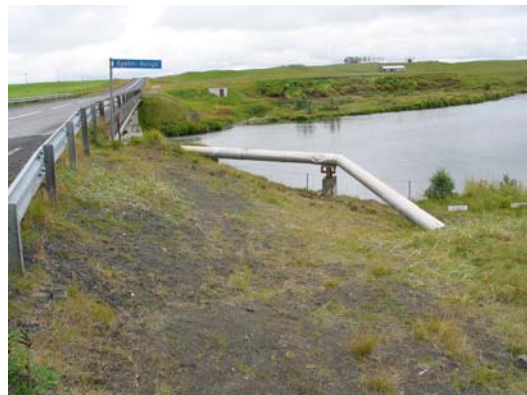
Mynd af hitaveiturörinu sem ökumaðurinn og bifhjólið lentu á.

Ökumaðurinn kastaðist af rörinu ofan í ána skammt frá bakkanum. Hann var íklæddur leðurgalla og með hjálm. Hjálmurinn losnaði af höfðinu þegar hann rakst á rörið og fannst brotinn hinumegin brúarinnar. Ökumaðurinn lést samstundis vegna mikilla áverka á höfði, brjóstkassa og kvið.

- Ökumaður bifhjólsins gerði sér það að leik að aka á afturhjólinu einu.
- Ökumaður bifhjólsins ók á ofsahraða.
- Hann missti stjórn á bifhjólinu og skall á hitaveituröri við brúarsporðinn.

Rannsóknarnefnd leggur til að vegrið við brúna verði lengd í samræmi við nýjan vegstaðal. Vegriðið sem fyrir er stendur um 5 metra út frá enda brúarinnar. Mikilvægt er að nánasta umhverfi vega valdi ekki óþarfa áhættu í útafakstri. Í skýrslu nefndarinnar um banaslys við brúna yfir Norðurá við Sveinatungumúla þann 20.11.2005 kemur fram, að í svarbréfi vegagerðarinnar við fyrirspurn nefndarinnar um vegrið og frágang vegriða að heildarúttekt á vegriðum við vegakerfið stæði yfir (bréf dags. 21.12.2005). Vegagerðin gaf út vegstaðall um vegrið þann 20.12.2006. Þar kemur fram að vegrið yfir brýr á vegum sem bera 90 km/klst hámarkshraða skulu ná að minnsta kosti 60 metra frá brúnni auk endafrágangs.
