Krýsuvíkurvegur við Bláfjallaafleggjara 15.10.2007

Bifhjólaslys, útafakstur

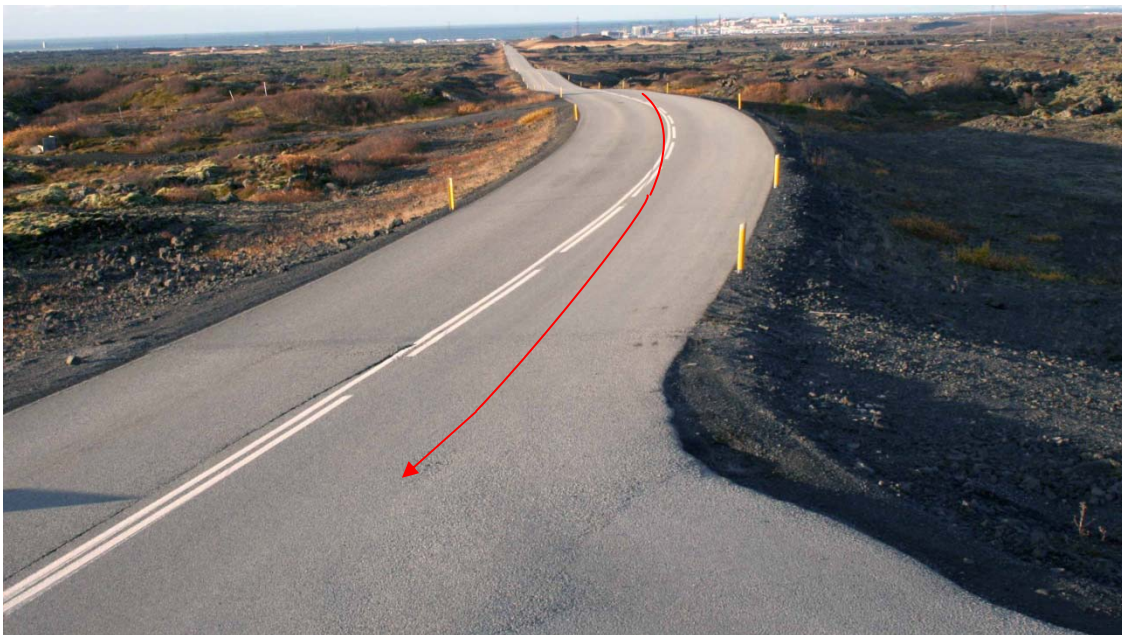
Þar sem slysið varð liggur Krýsuvíkurvegur í aflíðandi hægri beygju (sjá mynd). Umhverfi vegarins er úfið hraun. Yfirborðsmerking er á veginum, óbrotin lína í akstursstefnu bifhjólsins. Akstursaðstæður voru góðar þegar slysið varð, bjart veður og vegurinn þurr.

**Horft móti akstursstefnu bifhjólsins norðvestur Krýsuvíkurveg.**

Rannsóknarnefnd umferðarslysa telur að lækka eigi hámarkshraða á Krýsuvíkurvegi úr 90 km/klst. í 70 km/klst. Vegurinn er með bundnu slitlagi en mjóum vegöxlum og er umhverfi hans varhugavert. Vegmerkingum á slysstaðnum er að mati nefndarinnar ábótavant þar sem ekki er varað við hættulegum beygjum og hæðum.

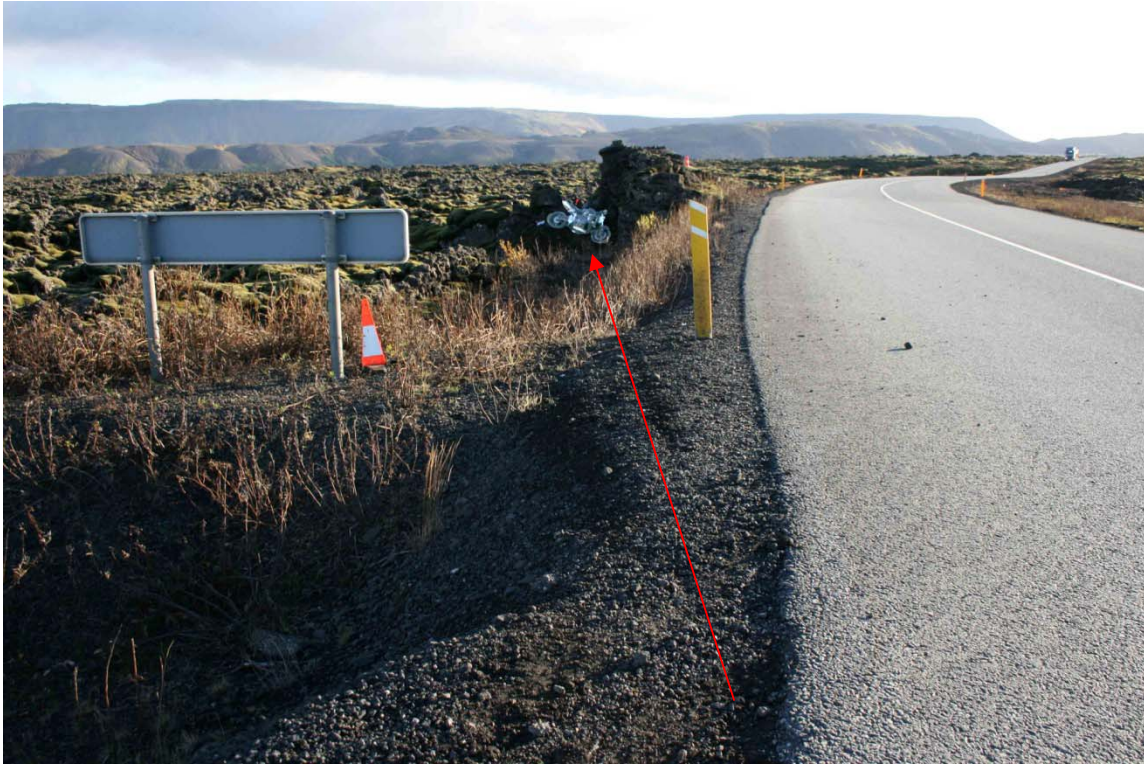
Bifhjólið var nýtt af gerðinni Honda CBR 1000. Við rannsókn á bifhjólinu fundust engar vísbendingar um að bilun hefði valdið slysinu. Ökumaður bifhjólsins notaði viðurkenndan öryggisbúnað, var í buxum og jakka, með brynju, í stígvélum, hönskum og með hjálm. Við útafaksturinn hlaut hann banvæna höfuðáverka.

**Horft suðaustur Krýsuvíkurveg. Bifhjólið hafnaði 30 metra utan við veginn á hraunvegg.**
