Vesturgata Reykjaneshæ 30.11.2007
Ekið á gangandi vegfaranda
Látinn 4 ára drengur
Tími sólarhrings: Dagur

Lýsing á slysi

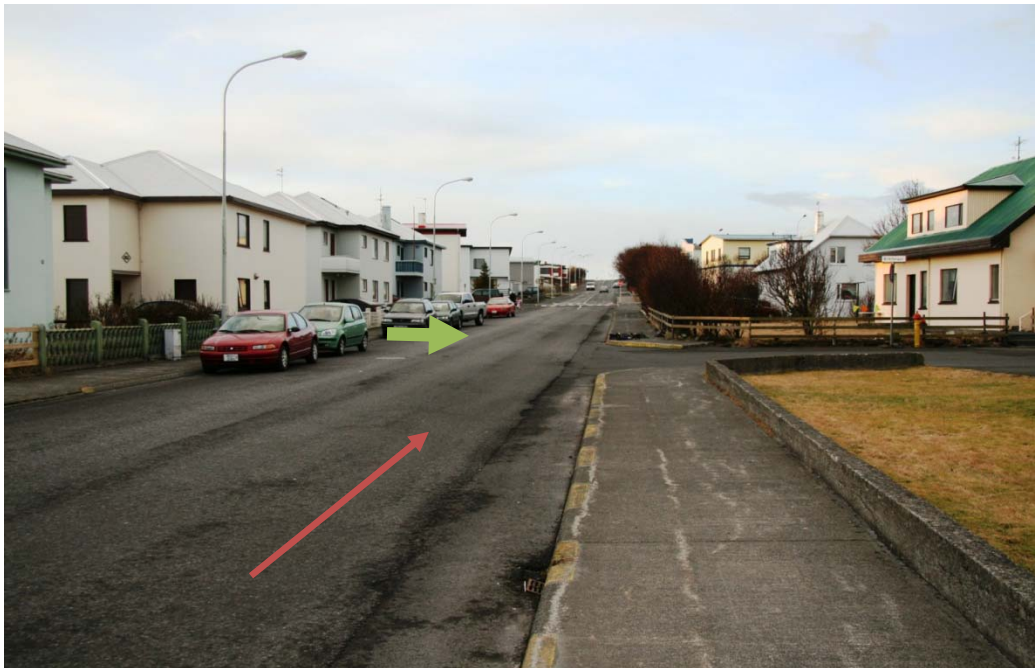
Mynd 1. Leið ökumanns suður Vesturgötu (rauð ör) og leið drengsins yfir götuna (græn ör)

Slysið varð síðla dags og sögðu vitni að ökumaður sem slysinu olli hafi ekið suður Vesturgötu og drengurinn gengið út á götuna í átt að Birkiteig eins og sýnt er á mynd 1. Varð ákeysrslan á miðri götunni. Engin hemlaför voru á vettvangi eftir bifreiðina og sem fyrr greinir hélt

Rannsóknarnefnd umferðarslysa leggur til við Reykjanesbæ að hámarkshraði á Vesturgötu verði lækkaður úr 50 km/klst. í 30 km/klst.

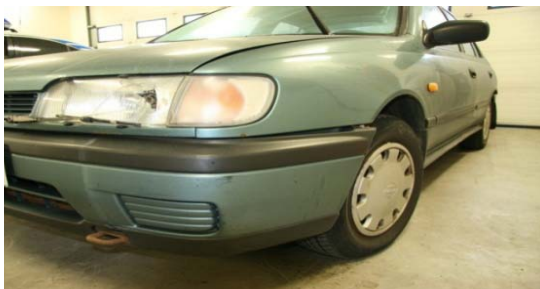
Bifreiðin var af gerðinni Nissan Sunny. Á henni voru för eftir ákeyrslu og efnispræðir úr fatnaði drengsins. Vinstra framljós hennar var brotið og för voru á vélarhlíf og vinstri hurð. Efni úr flíspeysu drengsins voru á rúðuburrkublaði og hliðarspegli vinstra megin á bifreiðinni.

Mynd 2. Brotið vinstra framljós

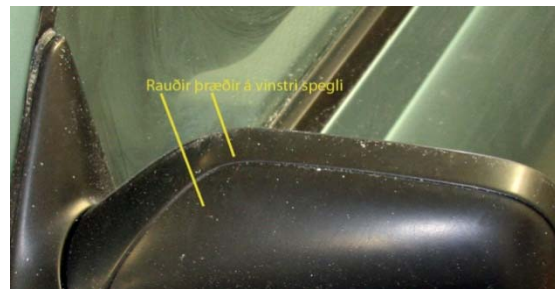
Mynd 3. Efni úr flíspeysu á vinstri hliðarspegli
