**Banaslys 27. maí 2009**  
Grindavíkurvegur  
Framanákeyrsla  
Látinn 48 ára karlmaður

## Orsakagreining

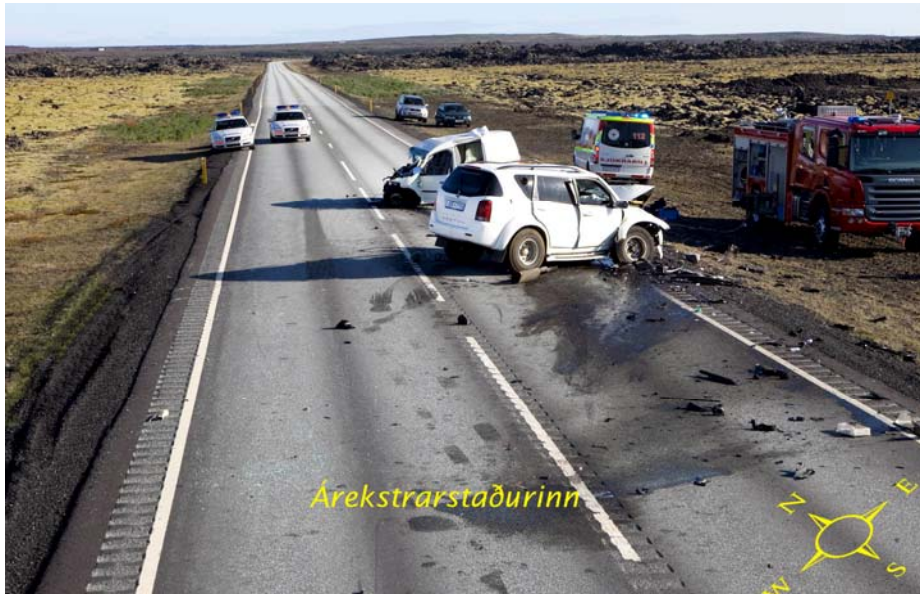
Lítilli sendibifreið var ekið suður Grindavíkurveg snemma morguns. Veður var gott, sól og logn. Jeppabifreið var ekið úr gagnstæðri átt. Skömmu áður en þær mættust sveigði jeppabifreiðin yfir á vegarhelming sendibifreiðarinnar og lentu þær saman í harðri framanákeyrslu. Ekki sáust ummerki þess að ökumenn hefðu hemlað en skriðför í malbikinu bentu til þess að báðir ökumennirnir hefðu reynt að afstýra árekstrinum með því að sveigja til hægri rétt áður en þeir rákust saman. Af ummerkjum á vettvangi að dæma varð áreksturinn á akrein sendibifreiðarinnar, en bifreiðarnar köstuðust yfir á eystri akreinina eftir áreksturinn (sjá mynd).

Mynd tekin af vettvangi slyssins í aksturssátt jeppabifreiðarinnar. Í miðlínu vegarins og við vegaxlir eru fræstar rifflur sem sjást vel á myndinni.

Á slysstað er vegurinn beinn og útsýn fram á hann gott. Í honum eru rifflur bæði í miðlínu og við vegaxlirnar. Þegar hjólbarðar ökutækis fara yfir þessar rifflur heyrst talsverður hávaði sem á að vekja athygli ökumanna á því að þeir eru að yfirgefa akrein sína.

RNU hefur alloft rannsakað banaslys í umferðinni sem urðu af völdum ökumanna með langan brotaferil; ölvunaraksturbrot og önnur umferðarlagabrot. Um er að ræða ökumenn sem láta ekki segjast og aka þrátt fyrir boð og bönn. Að mati nefndarinnar duga hefðbundin úrræði ekki til að stöðva þessa ökumenn og ganga þarf lengra með sértækum úrræðum. Telur RNU mikilvægt að nefnd um Umferðaröryggisáætlun ríkisstjórnarinnar skoði kosti og galla þess að innleiða áfengislás sem úrræði vegna ökumanna sem aka undir áhrifum áfengis.

RNU beinir því til eigenda ökutækja, að skv. 11. gr. reglugerðar um skráningu ökutækja nr. 751/2003, skal ökutæki fært til skoðunar hjá faggiltri skoðunarstofu innan 7 daga, ef búnaður þess er ekki lengur í samræmi við skráðan notkunnarflokk, sbr. 1. gr. reglugerðar um gerð og búnað ökutækja nr. 822/2004. Beinir nefndin því einnig til skoðunarstöðva að vera vel vakandi yfir hvort bifreið sem tekin er til aðalskoðunar, skuli dæmd í breytingaskoðun. Mikilvægt er að ökutækin séu yfirfarin af fagmönnum eftir að þeim hefur verið breytt og öruggt sé, að atriði á borð við að hjólastilling hafi farið fram og hraðamælir hafi verið leiðréttur auk annarra atriða sem farið er yfir í breytingaskoðun.
