Banaslys 5. janúar 2009

Suðurlandsvegur við Laugardæli
Ekið á gangandi vegfarenda
Látinn 38 ára karlmaður

Lýsing á slysi

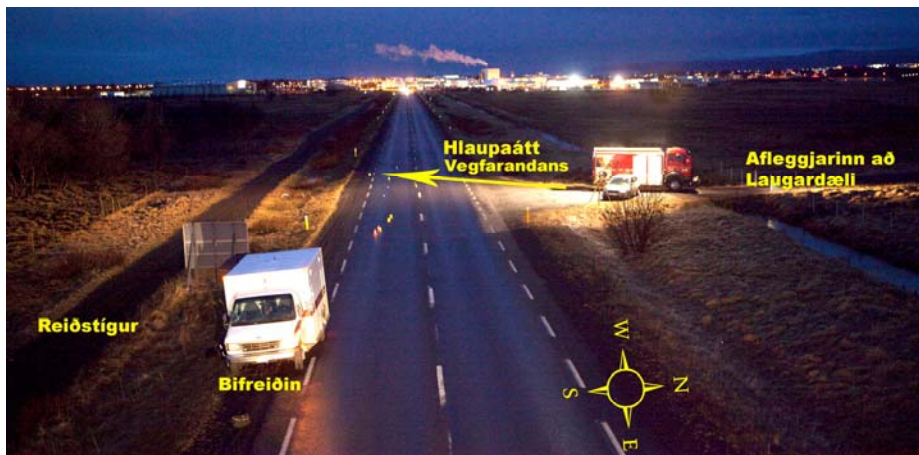
Mynd tekin af vettvangi vestur Suðurlandsveg. Myndin er lýst upp og tekið er að birta til þegar hún er tekin.

Á slysstað er Suðurlandsvegur óupplýstur en yfirborðsmerkingar eru skýrar, hvítar brotnar línur sem aðskilja akreinar úr gagnstæðum áttum og marka breidd vegarins. Þá eru vegstikur með glitmerkjum í vegöxlum. Vegfarandinn, sem fórst, var klæddur dökkum buxum og gulum hlaupajakka. Á jakkanum voru nokkrar mjóar lóðréttar endurskinsrendur. Ekki er víst að endurskinið hafi verið áberandi í ljósgeisla bifreiðarinnar því rendurnar voru bæði mjóar og þannig staðsettar að þær gátu að hluta falist undir höndum og handakrika þegar vegfarandinn var á hlaupum.

Rannsóknarnefnd umferðarslysa beinir því til hlaupara og gangandi vegfarenda að huga að sýnileika sínum í umferðinni. Ekki er ráðlegt að vera á ferð í myrkri eða slæmu skyggni á óupplýstum vegi án þess að vera með góð endurskinsmerki. Á hverjum vetri verða alvarleg umferðarslys, sem mögulega væri hægt að afstýra með góðum endurskinsmerkjum.
