Nr. 031/10 Lácey ÞH 265**Strandar við Héðinshöfða**

Skipaskr.nr. 2651
 Smíðaður: Akranesi 2005, plast
 Stærð: 11,38 brl. 14,79 bt.
 Mesta lengd: 12,43 m Skráð lengd: 10,99 m
 Breidd: 3,95 m Dýpt: 1,5 m
 Vél: Yanmar 314 kW, 2005
 Fjöldi skipverja: 2

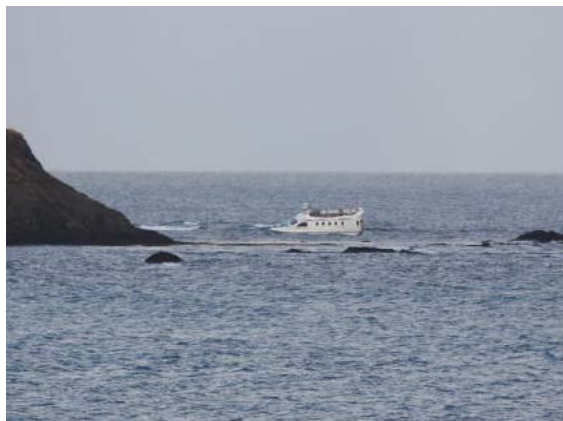
Lácey á strandstað©Porsteinn Ragnarsson

Kl. 01:55 strandaði báturinn við Héðinshöfða á stað, 66°05.844N og 017°20.880V. Skipstjórinn kallaði strax í strandstöð og óskaði eftir aðstoð. Fyrstu björgunarðilar komu á staðinn kl. 02:20 en það voru bátarnir Karólína ÞH 100 og Háey II ÞH 275. Þeir gátu ekki farið nálægt Lácey ÞH vegna grynninga og þeir voru ekki með nægjanlega langt dráttartóg.

Fljótlega var ljós að báturinn væri talsvert skemmdur og leki kominn að honum.

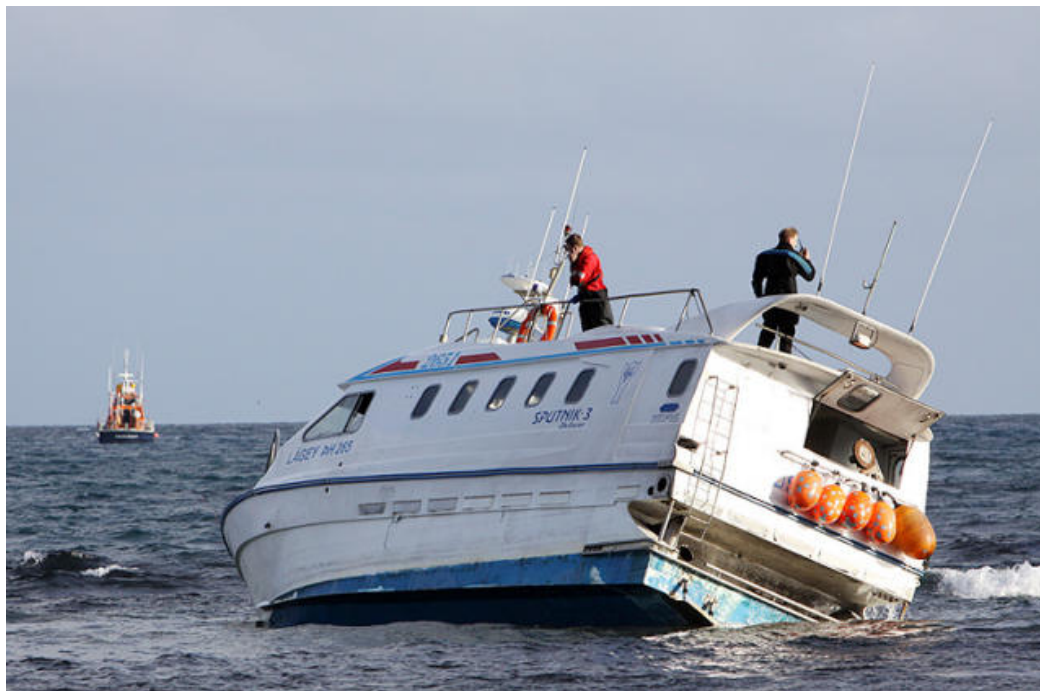
Lágey á strandstað © Hafþór Hreiðarsson

Miklar skemmdir voru á bátnum. Gat kom á hann við hliðarskrúfuna þannig að mikill sjór komst í vistarverur fram í honum. Vegna mikillar slagsíðu á bátnum bæði í bak- og stjórnborða komst sjór í stýrishús. Sjór í vélarúmi fór upp á miðja vél en ekki inn á hana en girinn fylltist og einnig komst sjór í tvær rafmagnstöflur og annan rafmagnsbúnað.

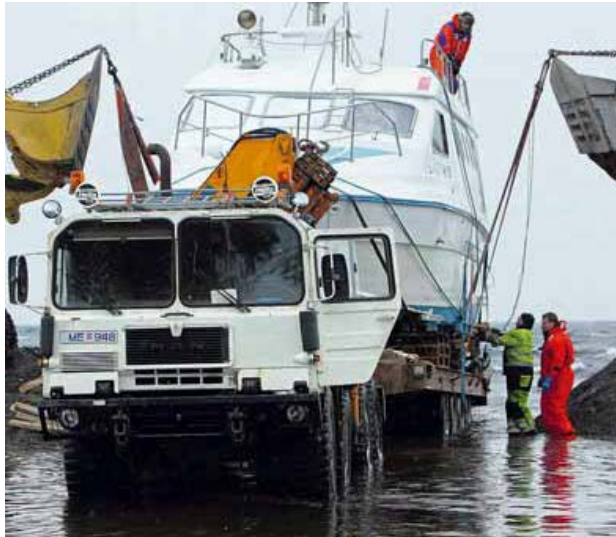
Ákveðið var að létta bátinn og voru veiðarfæri, afli og megnið af olú tekið úr honum. Björgunarskipið Sigurvin reyndi kl. 09:30 að draga Lágey ÞH á flot en það gekk ekki. Var björgunaraðgerðum hætt í bili og tryggingafélagi bátsins látinn eftir vettvangurinn. Lágey ÞH var síðar tekin úr fjörinni með því að hífa hana á bifreið. Var hún þá u.þ.b. 15-16 tonn að þyngd.

Lágey komin á bíl ©mbl.is
