Nr. 062 / 09 Renus**Tók niðri á Breiðafirði**

Skipaskr.nr. 1724
 Smíðaður: Hafnarfirði 1985, Plast
 Stærð: 5,69 brl. 5,28 bt.
 Mesta lengd: 8,3 m Skráð lengd: 8,11 m
 Breidd: 2,59 m Dýpt: 1,2 m
 Vél: Sole 7kW, 1985
 Fjöldi skipverja: 8

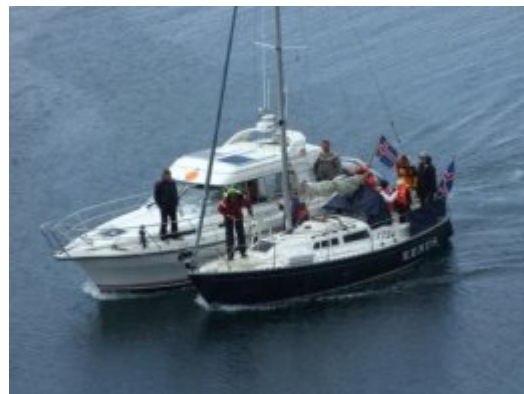
Komið með Renus til hafnar©mbI

Ekki kom leki að bátnum en það brotnaði lítillega úr kjölnum og einhver ákoma var á blýi.
