Skýrsla um sjóatvik

Mál nr.: **17-016 S 010**

Nafn skips: **Hjördís HU 16 / 1831**

Atvik: **Ofhleðsla - sjósöfnun**

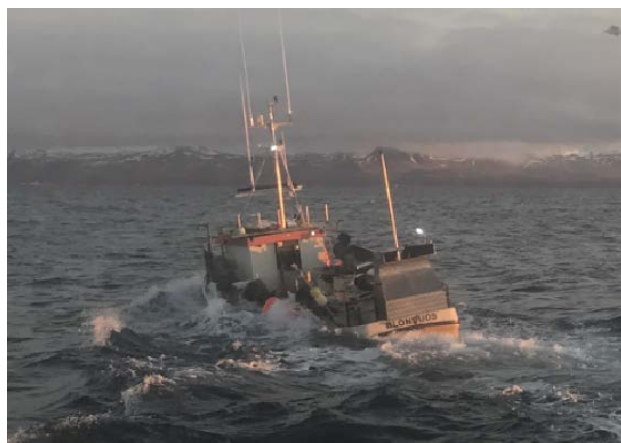
Mynd 1 Hjördísi fylgt til hafnar

Eftir nokkra siglingu til hafnar kom björgunarskipið Björg á staðinn og sigldi það með Hjördísi um tíma (Mynd 1). Skömmu síðar (20-30 mín) fór báturinn aftur að halla í bakborða og þyngjast að aftan (Mynd 2).

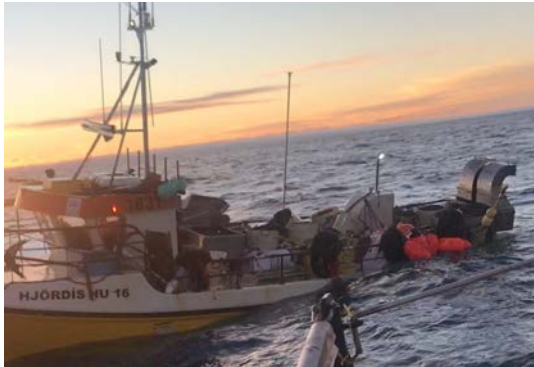
Mynd 2 Hjördís hallast og áhöfn tekin frá borði

Björgunarsveitin ákvað að taka áhöfnina frá borði og létta Hjördísi (*Mynd 2*). Björgunarskipið Björg tók síðan bátinn í tog til hafnar á Rífi og voru skipin komin þangað um kl. 19:45.

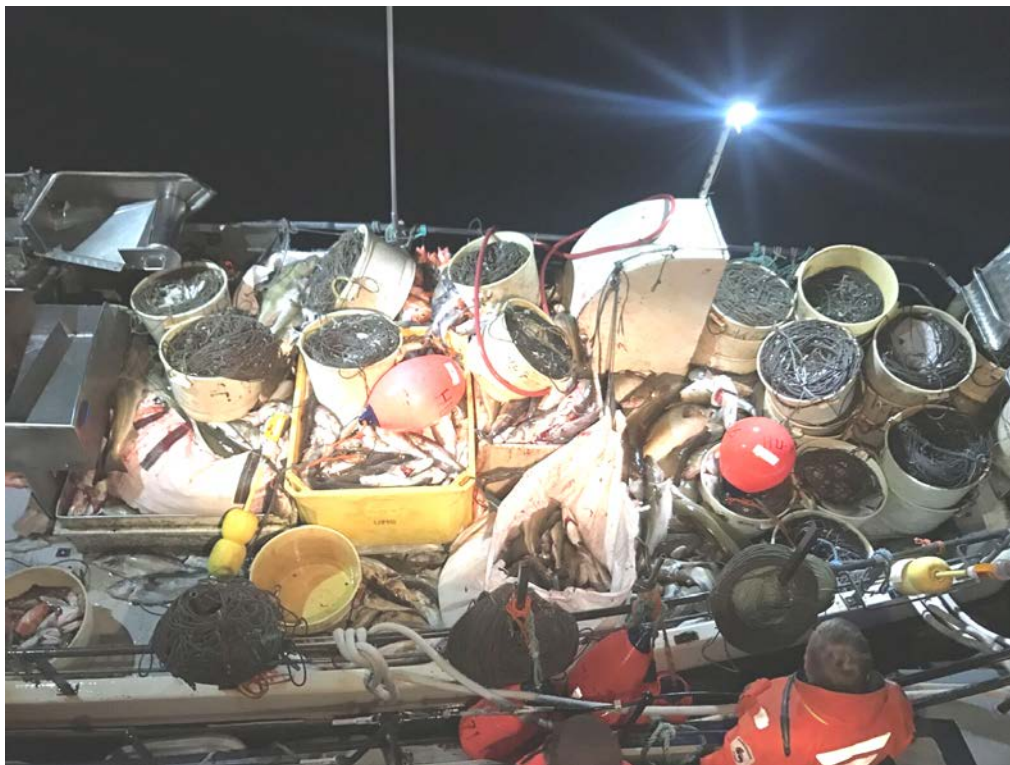
Mynd 4 Afli og veiðarfæri á þilfari Hjördísar. Fiskur í kórum, poka og laus á þilfari.

Mynd 4 sýnir hvernig umhorfs var á þilfari Hjördísar enda báturinn mikið lestaður.

- að samkvæmt tölum um löndun fyrir bátinn hjá Fiskistofu 15. febrúar 2017 reyndust 8.704 kg af afla vera um borð. Samkvæmt gögnum um bátinn er áætlað að um 5.900 kg væru í lest og um 2.800 kg á þilfari;

Nefndin hvetur skipstjórnendur eindregið til þess að kynna sér burðargetu og stöðugleika báta sinna, virða það og tryggja öryggi skipa og áhafnar sinnar.

- að hver bátur hefur ákveðna hámarkshleðslu sem ekki á undir neinum kringumstæðum að fara yfir;
- að miklu skiptir hvernig aflu og veiðarfærum er komið fyrir í bátnum;
- að hámarkshleðsla er samarlögð þyngd skipsins, áhafnar, persónulegra muna, eldsneytis, vatns, lausabúnaðar, veiðarfæra og aflu;
- að gæta þarf þess að hurðir, lúgur og önnur op þar sem sjór getur komist inn í bátinn séu ávallt vel lokað;
- að veiðarfæri, afli og annar farmur sem getur kastast til í veltingi þarf að vera tryggilega skorðaður í bátnum eins og kostur er;
- að sjór á alltaf að eiga greiða leið að austuropum;
- að bátinn má aldrei hlaða meira en fríborð leyfir;
- að þar sem ísingar gæti skal siglingu hagað þannig að ágjöf verði sem minnst.

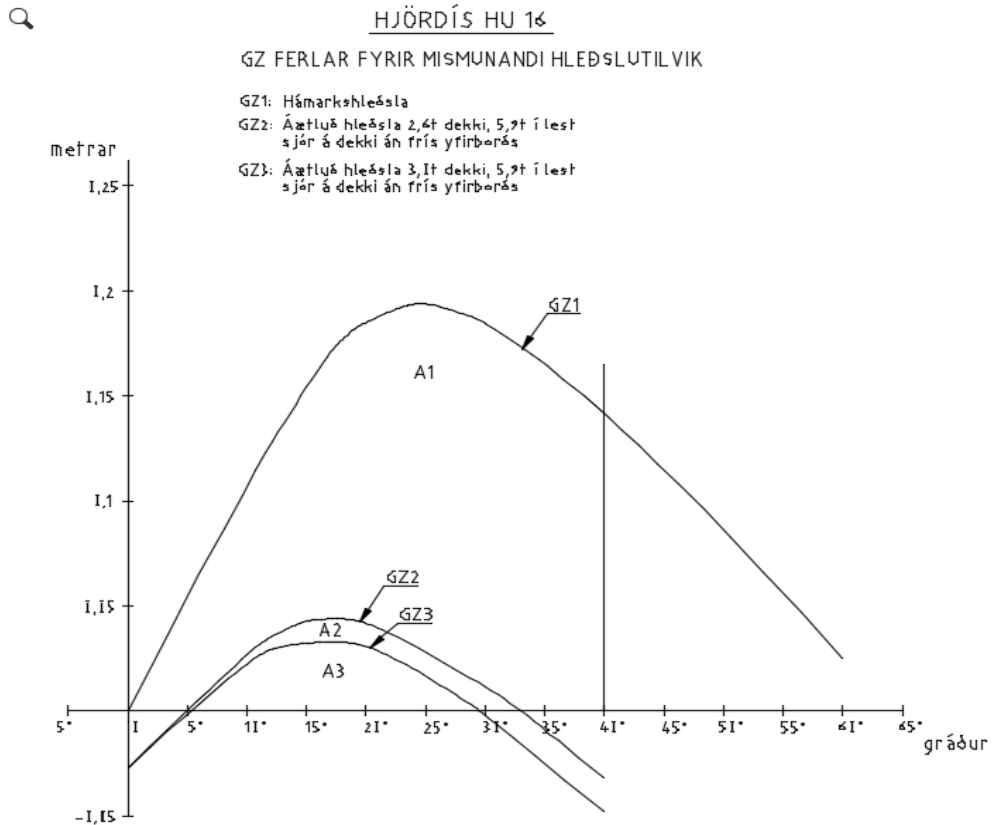
Mynd 5 Samaburður á þremur hleðslutilvikum

- að ákveðið var að fá sérfræðinga til að gera stöðugleikaútreikninga fyrir þrjú eftirfarandi hleðslutilvik. Hér að neðan er mynd af línuriti (mynd III) þar sem stöðugleiki fyrir þessi þrjú hleðslutilvik eru borin saman:

- að samkvæmt útreikningum (*Mynd 5*) er flatarmál ferils (A 2) undir GZ2 upp að 40° halla er aðeins 13,5 % af IMO kröfum og flatarmál ferils (A 3) undir GZ3 upp að 40° halla er aðeins 9.1 % af IMO kröfum;

- að nákvæmir útreikningar á hleðslutilvikum eru í fylgiskjali í viðauka á bls. 6 í skýrslunni en helstu niðurstöður þeirra að þetta litla flatarmál sýndi mjög skerta getu bátsins til að rétta sig upp ef hann verður fyrir utanaðkomandi áhrifum frá t.d.öldu, vindi eða sjó á þilfari eða lest o.s.fr.v.;

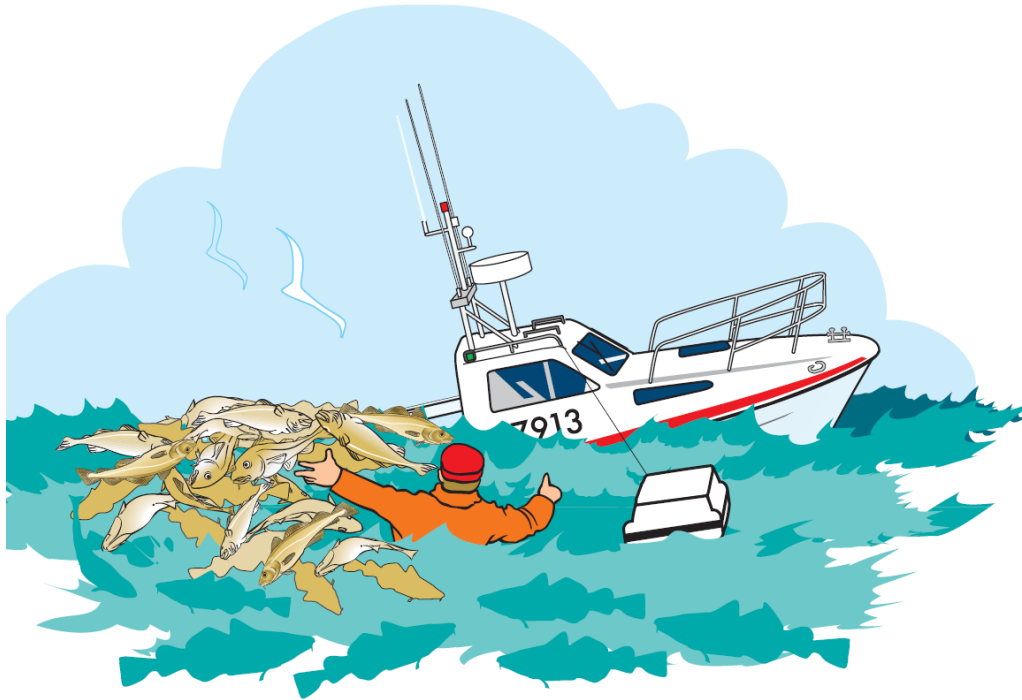
Mynd frá átaki RNSA og Samgöngustofu gegn ofhleðslu

Skipstjórnandi þarf að hafa eftirfarandi atriði í huga:

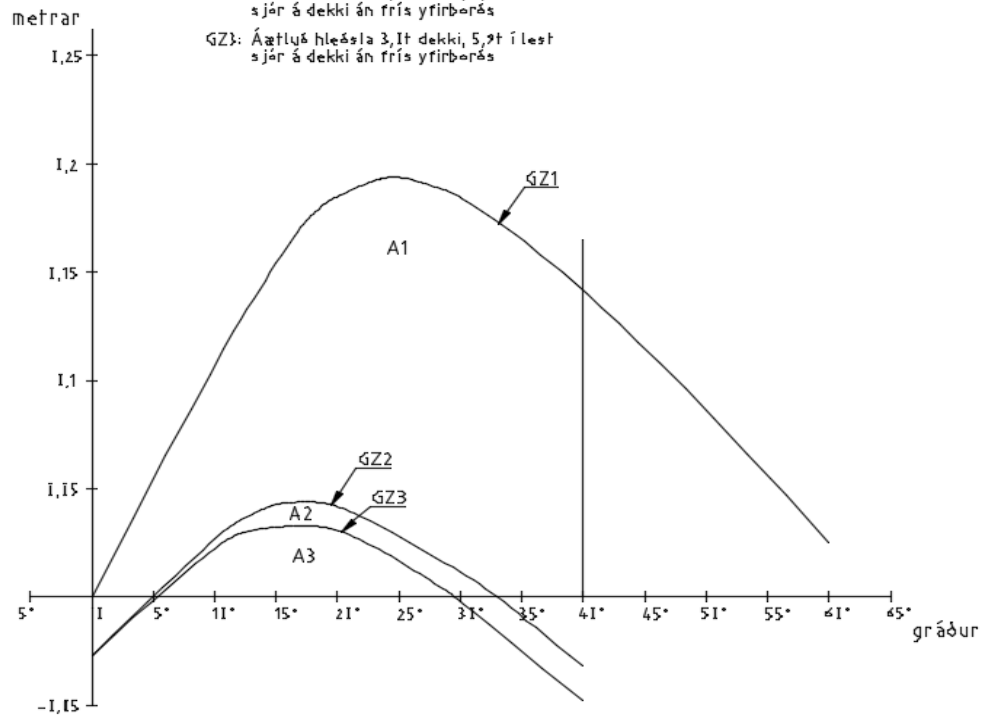
GZ FERLAR FYRIR MISMUNANDI HLEÐSLUTILVIK

Hér að neðan er mynd þar sem stöðugleiki fyrir þessi þrjú ofanefndu hleðslutilvik er borinn saman. Við erum með eðlilega hámarkshleðslu í hleðslutilviki 1 þar sem kröfur IMO eru uppfylltar. Í hleðslutilviki 2 er skipið með hleðslu eins og hún var áætluð 15 febrúar 2017 eftir að afla hafði verið hent í sjóinn, og síðan hleðslutilvik 3 þar sem áætlað var ástand skipsins áður en afla var hent.

Myndin endurspeglar réttiorkuna sem skipið hefur við þessi þrjú tilvik. Því meira flatarmál sem er undir ferlunum, því meiri möguleikar á að skipið rétti sig upp aftur þegar það hallast.

Þegar flatarmál þessara þriggja ferla eru borin saman, þá sést að flatarmálið undir GZ2 að 40° halla - sem er yfirhleðslutilvik 2 – er aðeins 13,5% af því flatarmálið á að vera skv.kröfum IMO. Flatarmál undir GZ3 er enn minna, eða 9,1% af kröfum.

- GZ1: Hámarkshleðsla
- GZ2: Áætluð hleðsla 2,6t dekki, 5,2t í lest sjór á dekki án frís yfirborás
- GZ3: Áætluð hleðsla 3,1t dekki, 5,2t í lest sjór á dekki án frís yfirborás

Flatarmál ferils undir GZ2 upp að 40°halla er aðeins 13,5 % af IMO kröfum

Flatarmál ferils undir GZ3 upp að 40°halla er aðeins 9.1 % af IMO kröfum

Þetta litla flatarmál sýnir mjög skerta getu skipsins til að rétta sig upp ef það verður fyrir utanaðkomandi áhrifum frá t.d.öldu, vindi eða sjó á þilfari eða lest. Eins og áður segir er ekki tekið tillit til áhrifa af fríu yfirborði sjávar á þilfari vegna óvissu um magn ofl. En í raun má reikna með töluverðum áhrifum af því, sem þýðir það að við þessi tvö yfirhleðslutilvik verður stöðugleikinn enn minni en sýndur er þarna.

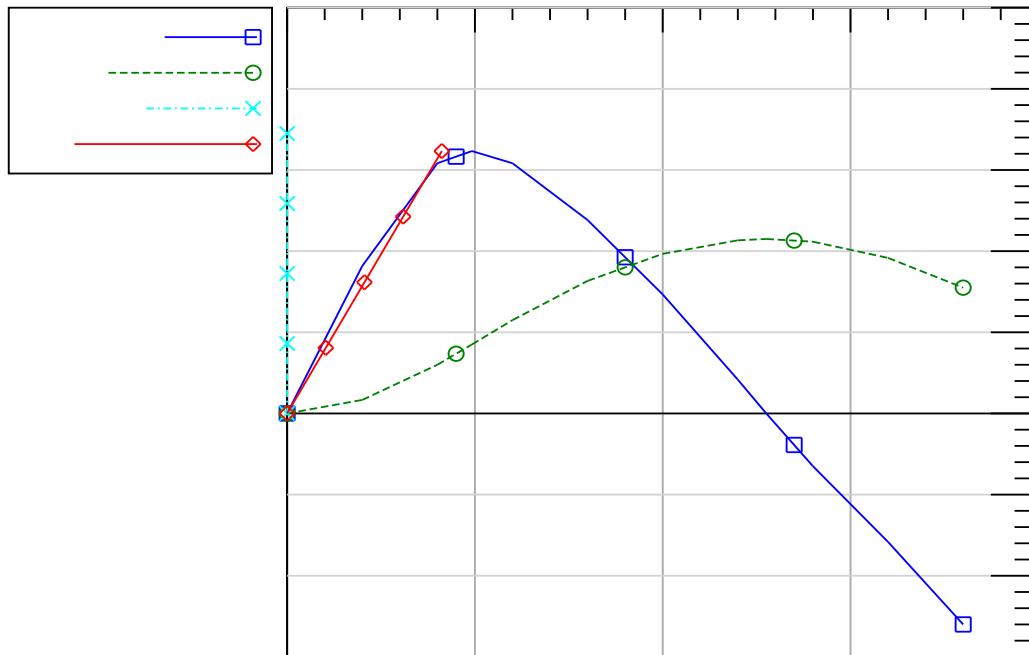
Limit	Min/Max	Actual	Margin	Pass
(1) Area from 0.00 deg to 30.00	>0.0550 m-R	0.069	0.014	Yes
(2) Area from 0.00 deg to 40.00 or Flood	>0.0900 m-R	0.098	0.008	Yes
(3) Area from 30.00 deg to 40.00 or Flood	>0.0300 m-R	0.029	0.001	No
(4) Righting Arm at 30.00 deg or MaxRA	>0.200 m	0.185	0.015	No
(5) Angle from 0.00 deg to MaxRA	>25.00 deg	24.60	0.40	No
(6) GM at Equilibrium	>0.350 m	0.538	0.188	Yes

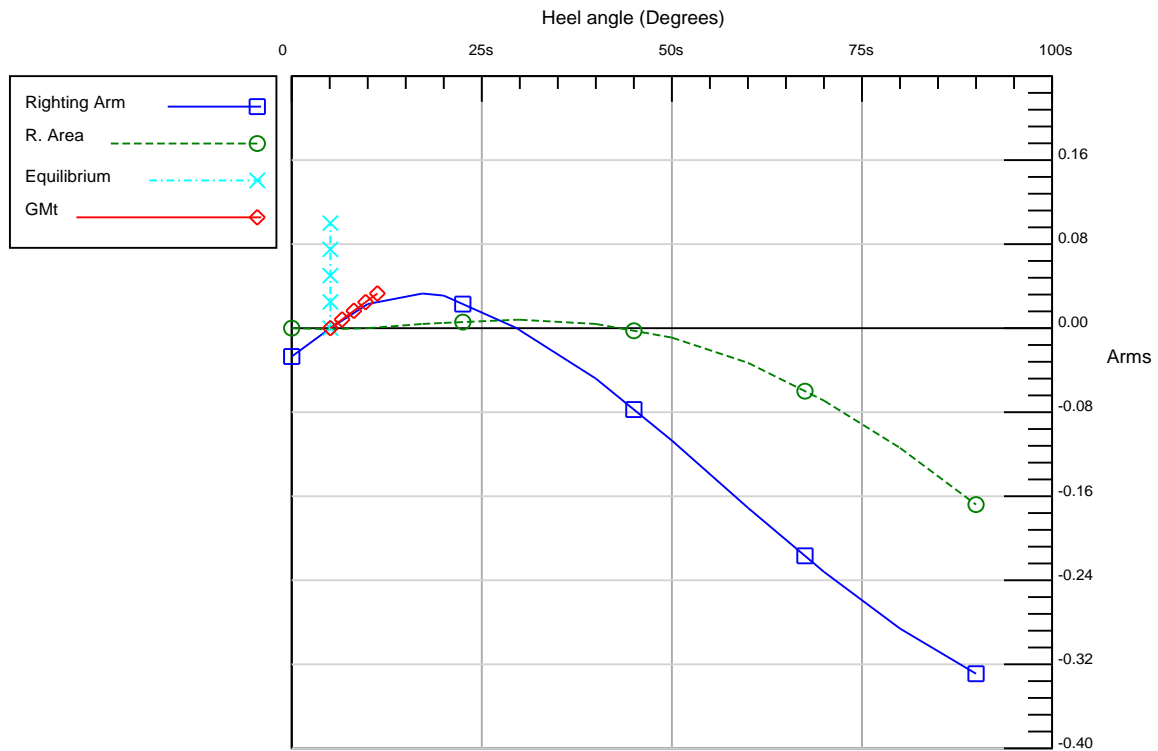
Limit	Min/Max	Actual	Margin	Pass
(1) Area from 0.00 deg to 30.00	>0.0550 m-R	0.008	0.047	No
(2) Area from 0.00 deg to 40.00 or Flood	>0.0900 m-R	0.004	0.086	No
(3) Area from 30.00 deg to 40.00 or Flood	>0.0300 m-R	-0.004	0.034	No
(4) Righting Arm at 30.00 deg or MaxRA	>0.200 m	-0.002	0.202	No
(5) Angle from 0.00 deg to MaxRA	>25.00 deg	17.20	7.80	No
(6) GM at Equilibrium	>0.350 m	0.309	0.041	No
