# SKÝRSLA UM FLUGSLYS

FLUGFÉLAGIÐ ERNIR H/F  
TF-ORM, Piper PA-23-250  
Ljósufjöllum á Snæfellsnesi  
05. apríl 1986

MÁL/034/AIG/03/86

Loftfar: TF-ORM, Piper PA-23-250 Aztec.

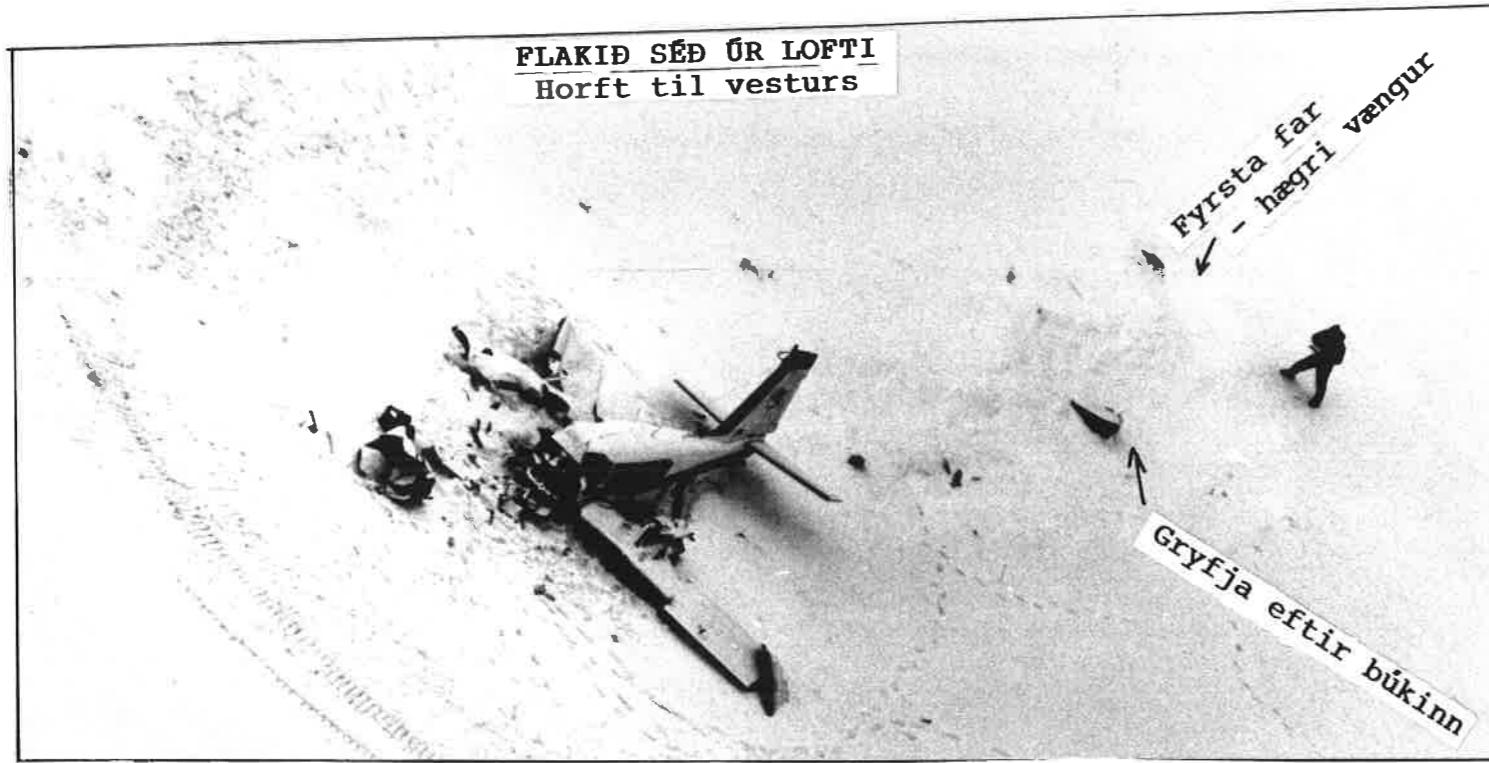
VIÐBÆTIR 5.3.  
Ljósmyndir frá slysstað.

**HORFT TIL SUÐURS**  
Grillir í snæbarin og ísuð kletta-  
beltin fyrir framan og ofan.

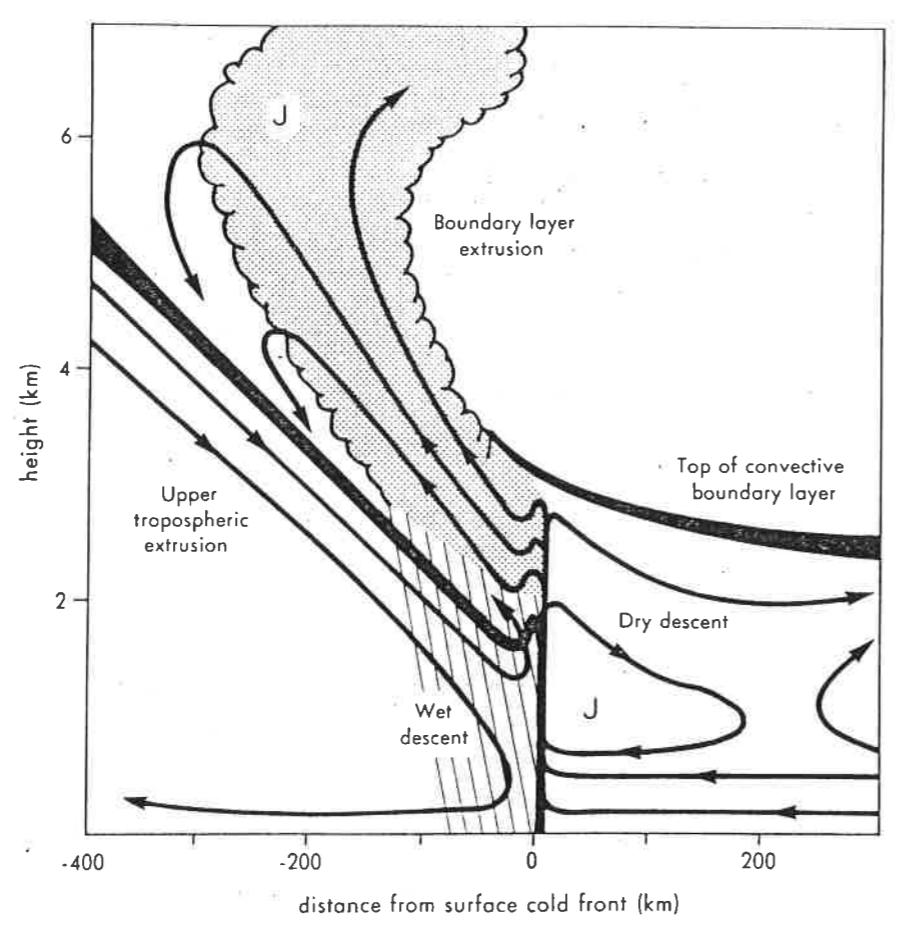
FIG. 168. Schematic model of airflow associated with an ana-cold front. Thin lines are streamlines relative to the moving system. Thick lines represent the cold frontal zone and the top of the convective boundary layer. Regions of saturated ascent are stippled. Jets shown by letter J. (After Browning and Pardoe, 1973.)

Mynd 4. Þverskurður af kuldaskilum. Myndin sýnir vindstreng á undan skilunum í rúmlega 1000 m hæð.

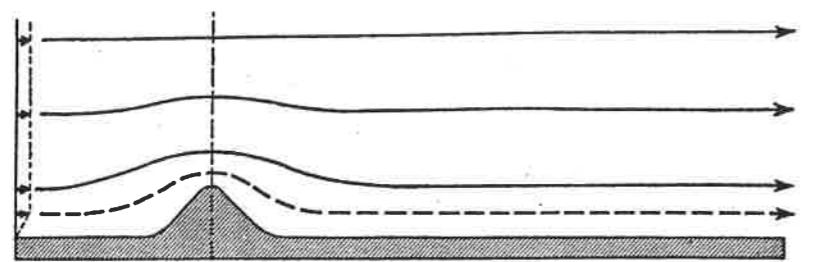
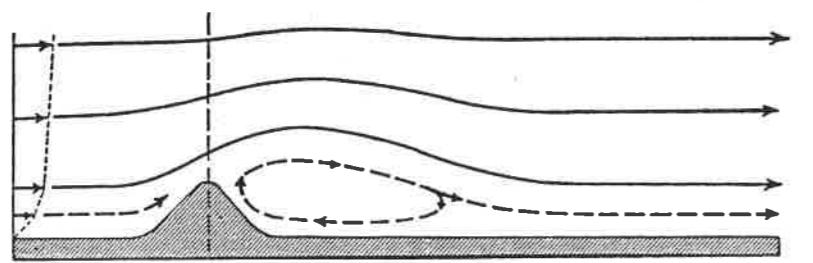
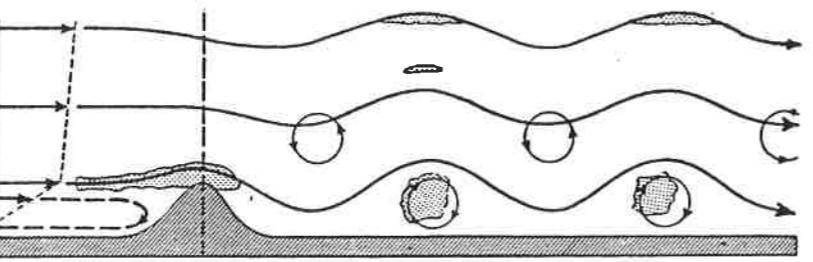
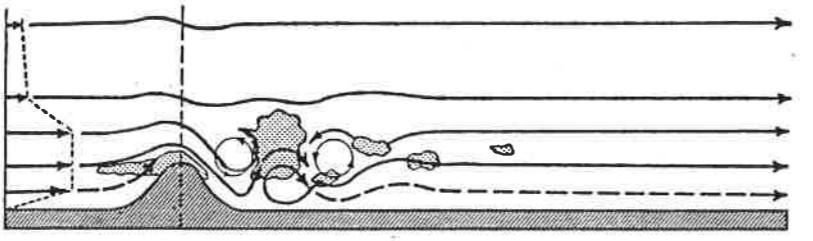
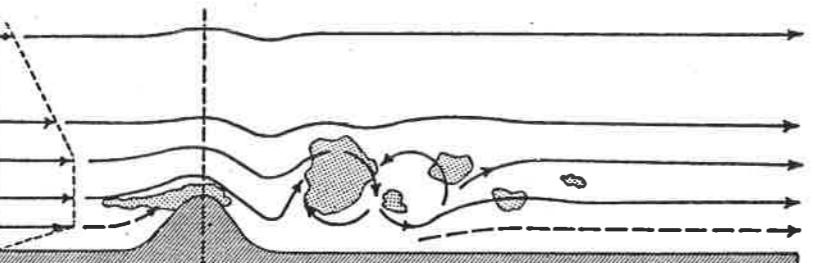
Mynd 8. Flokkun loftstrauma yfir fjöll.

Figure I.30 — Classification of types of airflow over ridges. The nature of the flow is determined mainly by the wind profile indicated on the left in each case. After Förchgott [16]

As earlier mentioned, the winds aloft is similar to the conditions considered to cause rotorstreams, according to #8. Therefore most likely a strong rotor is present in the first leeward side wave north of Ljósufjöll mountains. The overhead mountain wave is frequently a bit longer than the leewardside waves, when a rotor is present. Therefore it can be expected, than the distance of the rotor from the mountain is more than one wavelenght. The core of the rotor is frequently at similar height as the mountain peak, althoug sometimes it is higher.

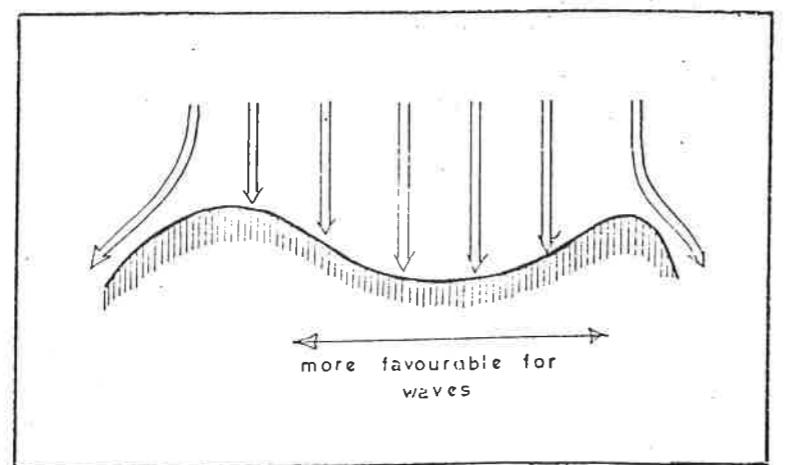
Mynd 9. Áhrif lögunar fjalls á bylgjumyndun.

Figure 3.3 - Plan view of curved ridge and favourable place for waves

One more item has not been mentioned, that effects the behaviour of mountain waves and this is the size and the shape of the mountain. In general, mountains fitting the wavelenght decided by wind and temperature conditions, create stronger waves than others. The distance from the lowlands south of the Ljósufjöll mountains, ((where the aircraft TF-ORM crashed)), north to the seashore in the Alftafjörður fjord, is about 15 Km. and therefore it is not unlikely that 15-20 Km long waves would form there. #9 shows how the shape of the upwind slope effects where and how such waves most likely will be forming.

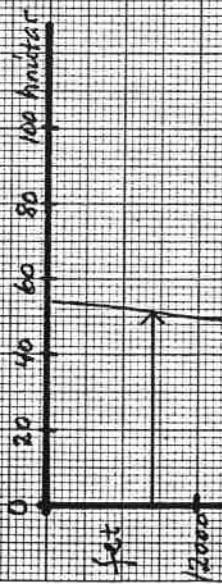
Mynd 10.

þverskurdarmynd, sem sýnir ásetlaða loftstrauma yfir Ljósufjöllum. Synd er likleg afstaða bylguna og rotors miðað við fjöllin, einnig liklegir ísingarstaðir. Vindbreyting með hæð er synd lengst til vinstri.
