### Skýrsla um banaslys í umferðinni

Mál nr.: **2016-074U018**

Staðsetning: **Útnesvegur við Hnausa**

Atvik: **Útafakstur**

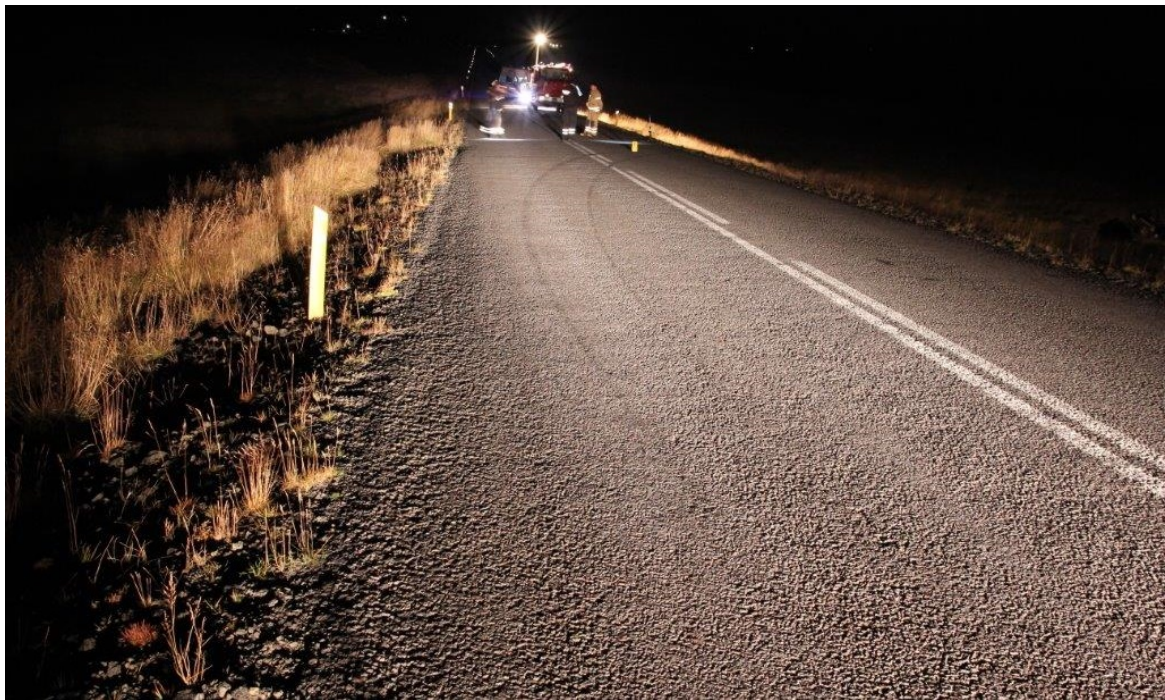
**Mynd 1: Mynd tekin í akstursátt bifreiðarinnar. Sjá má beygjuför eftir að bifreiðinni var beygt snöggt til hægri með þeim afleiðingum að hún fór að skríða til á veginum.**

- Ökumaður bifreiðarinnar var óhæfur til aksturs vegna ölvunar og þreytu
- Ökumaðurinn brást rangt við með því að sveigja of krappt til vinstri inn á veginn eftir að hafa misst bifreiðina út á vegöxlina hægra megin
- Hvorki ökumaður né farþegi, sem báðir voru ölvaðir, voru spenntir í öryggisbelti og kastaðist sá sem lést út úr bifreiðinni í slysinu

Rannsóknarnefnd samgönguslysa hefur áður rannsakað alvarleg umferðarslys þar sem ökumaður missir hjól bifreiðar út af slitlagi. Hætta er á að hann missi stjórn á bifreiðinni þegar sveigt er snögglega inn á veginn aftur. Ef hjól fer út fyrir slitlag er mikilvægt að ökumenn reyni að halda ró sinni, taki fót af inngjöf og beygi rólega inn á slitlagið sé þess kostur.

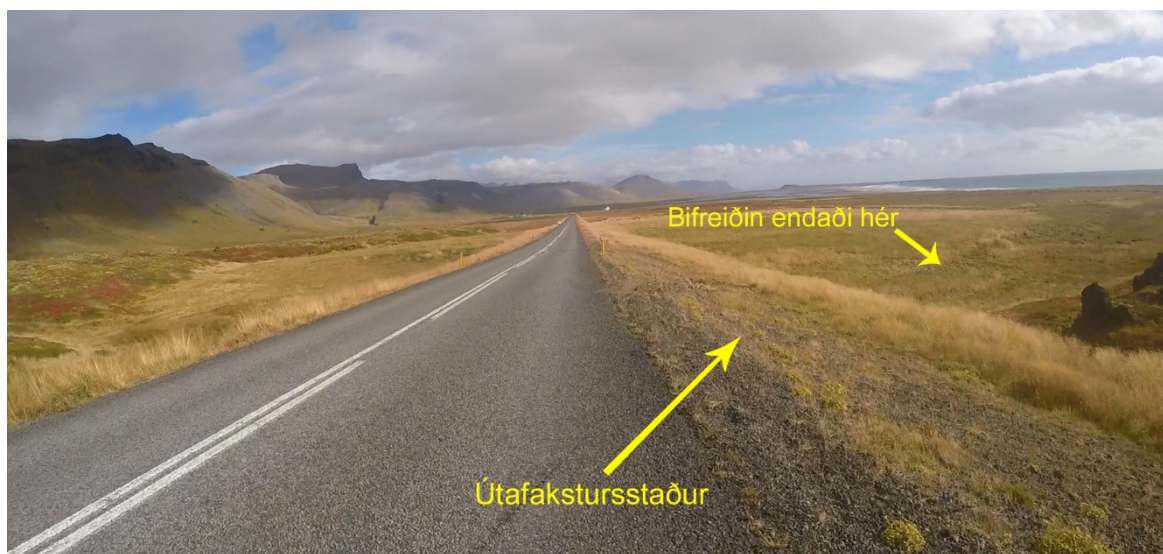
Á slysstað liggur vegurinn á beinum kafla niður hæð. Rétt vestan við fyrstu hjólför eftir bifreiðina á vettvangi er mjúk vinstri beygja. Óbrotin lína er fyrir umferð í vestur en hálfbrotin fyrir umferð í austur. Vegbreidd er um 6 metrar. Halli vegfláans er 1:3 og er vegurinn tæpum 4 metrum fyrir ofan staðinn þar sem bifreiðin stöðvaðist.

Mynd 2: Mynd tekin í akstursátt bifreiðarinnar af þeim stað þar sem bifreiðin fór út af veginum.
