**Nr. 18-192 S 133 Páll Jónsson GK 7*****Bilun í skrúfubúnaði***

Skipaskr.nr. 1030  
 IMO nr. 6704892  
 Útgerð: Visir hf.  
 Smíðaður: Hollandi 1967, stál  
 Stærð: 299 brl. 402 bt.  
 Mesta lengd: 43,90 m Skráð lengd: 40,36 m  
 Breidd: 7,60 m Dýpt: 6,30 m  
 Vél: Grenaa 662 kW, 1981.  
 Fjöldi skipverja: 14

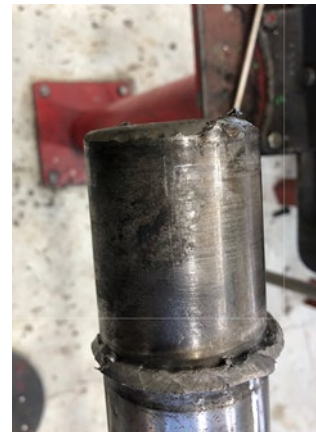
- að skiptiteinninn fór í sundur aftur í skrúfuhús í greiðunni sem snýr skrúfublöðunum;
- að skiptiteinninn var upprunalegur, frá árinu 1981;
- að skipt var um skrúfublöðin fyrir sjö árum en notuð var sama greiða;
- að skrúfubúnaðurinn var af sömu gerð og aðalvél þ.e.a.s. Grenaa;
- að smíðaður var nýr skiptiteinn og hann rafsoðinn báðu megin við greiðuna.

Brotið í skiptiteininum

Orsök atviksins má rekja til málmþreytu í skiptiteininum.
