## **Nr. 22-030 S 023 Akurey AK 10 - Andrea**

### **Varhugaverð sigling**

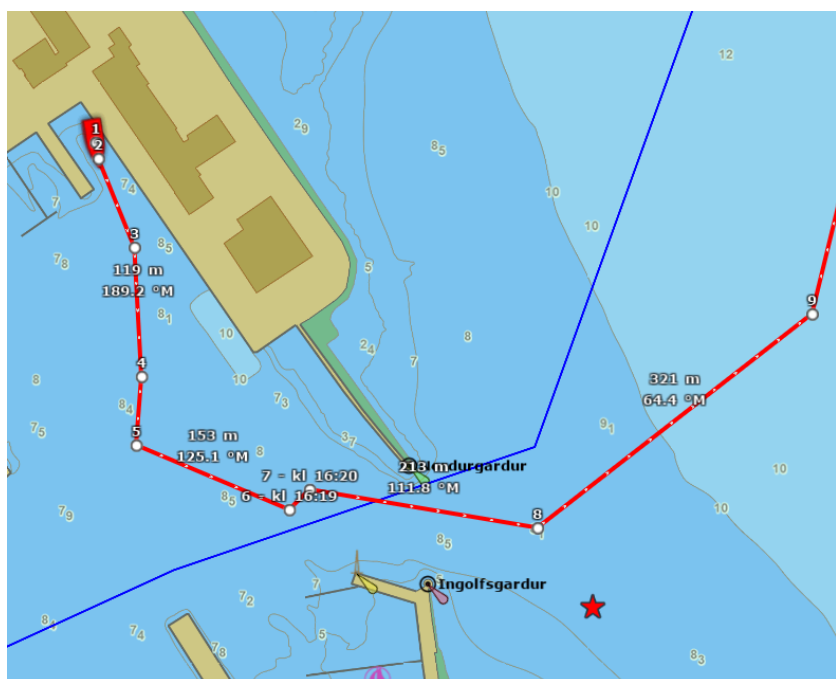
- Akurey, sem sigldi hæga ferð, setti vélarnar á fulla ferð aftur á bak (Mynd 1).
- Bilið á milli skipanna var talið vera 10-15 metra þegar Andrea fór fyrir stefni Akureyjar (Mynd 2).

Mynd 1 Akurey rauður ferill, Andrea blár ferill

Nefndin telur að með hliðsjón af aðstæðum hefði Andrea átt að draga úr ferð og hleypa Akurey út fyrir hafnargarða áður en Andrea kom á milli hafnargarða.

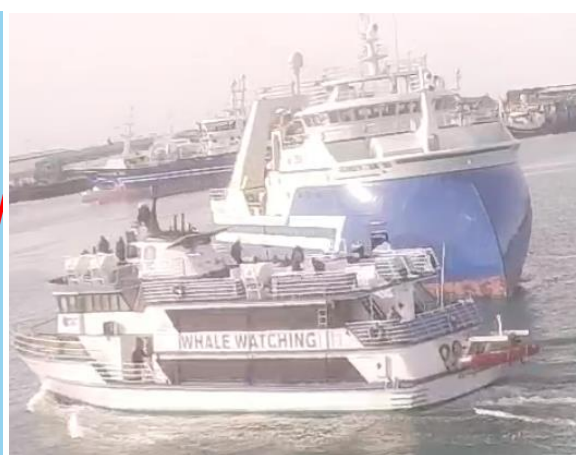
Mynd 2 skipin mætast í innsiglingu
