Nr. 22 - 031 S 024 Sigurbjörg SF 710**Strandar**

Skipaskr.nr. 7362
Útgerð: Brunnhorn ehf.
Smíðaður: Bátasmiðja Guðmundar, 1992, trefjaplast.
Stærð: 6,60 BT
Mesta lengd: 8,99 m Skráð lengd: 8,96 m
Breidd: 2,65 m Dýpt: 0,92 m
Vél: Cummins, 187 kW, 1998.
Fjöldi skipverja: 1

Lokaskýrsla afgreidd 31. október 2022 af Inga Tryggvasyni, Hilmari Snorrasyni, Hirti Emilssyni og Pálma Jónssyni.

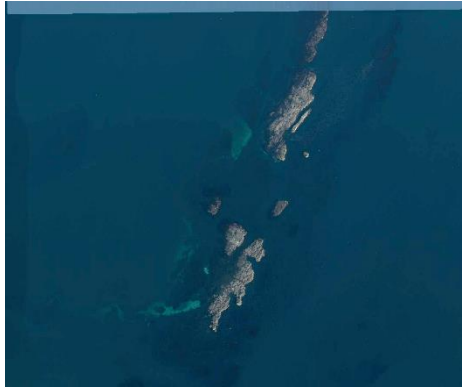
Mynd 1

- Á svæðinu er mikið af skerjum og boðum (sjá myndir 1 og 2).
- Á mynd 3 er strandstaður útsettur.

Orsök atviksins má rekja til þess að bátnum var siglt yfir grynningar þar sem mikið er af skerjum og boðum sem skipstjórinn var lítt kunnugur.
